工事名	山梨県環境整備センター 埋立等管理業務委託
工種	止水シート施工
測点	
材料種別	TPO/LS...
厚さ検査	手動厚
①	1.60
②	1.55
③	1.60
④	1.60
⑤	1.60
	±15.0止 (1.59)×
	2.02×1.6

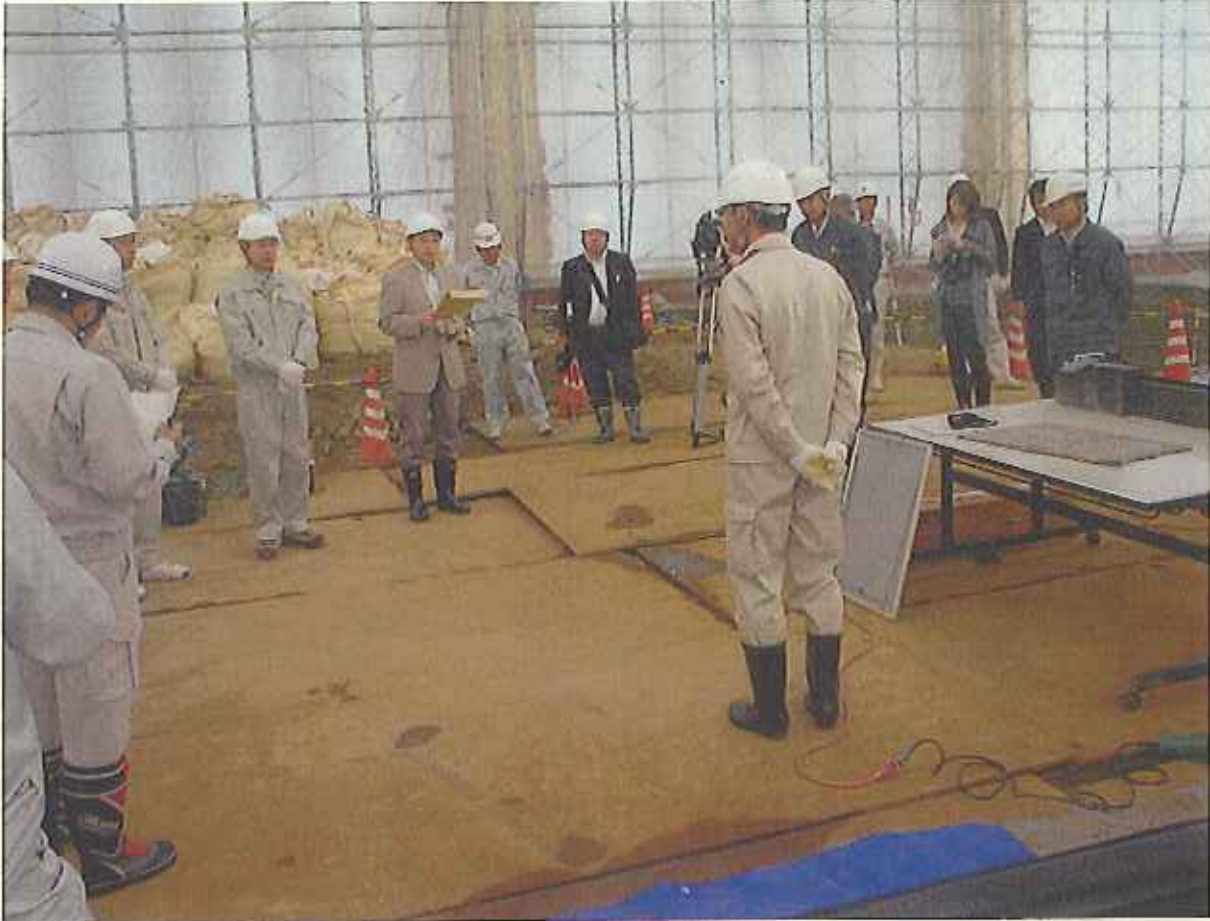
平成 23 年 10 月 19 日 (水) 埋立地被覆テント内で現地復旧作業に着手

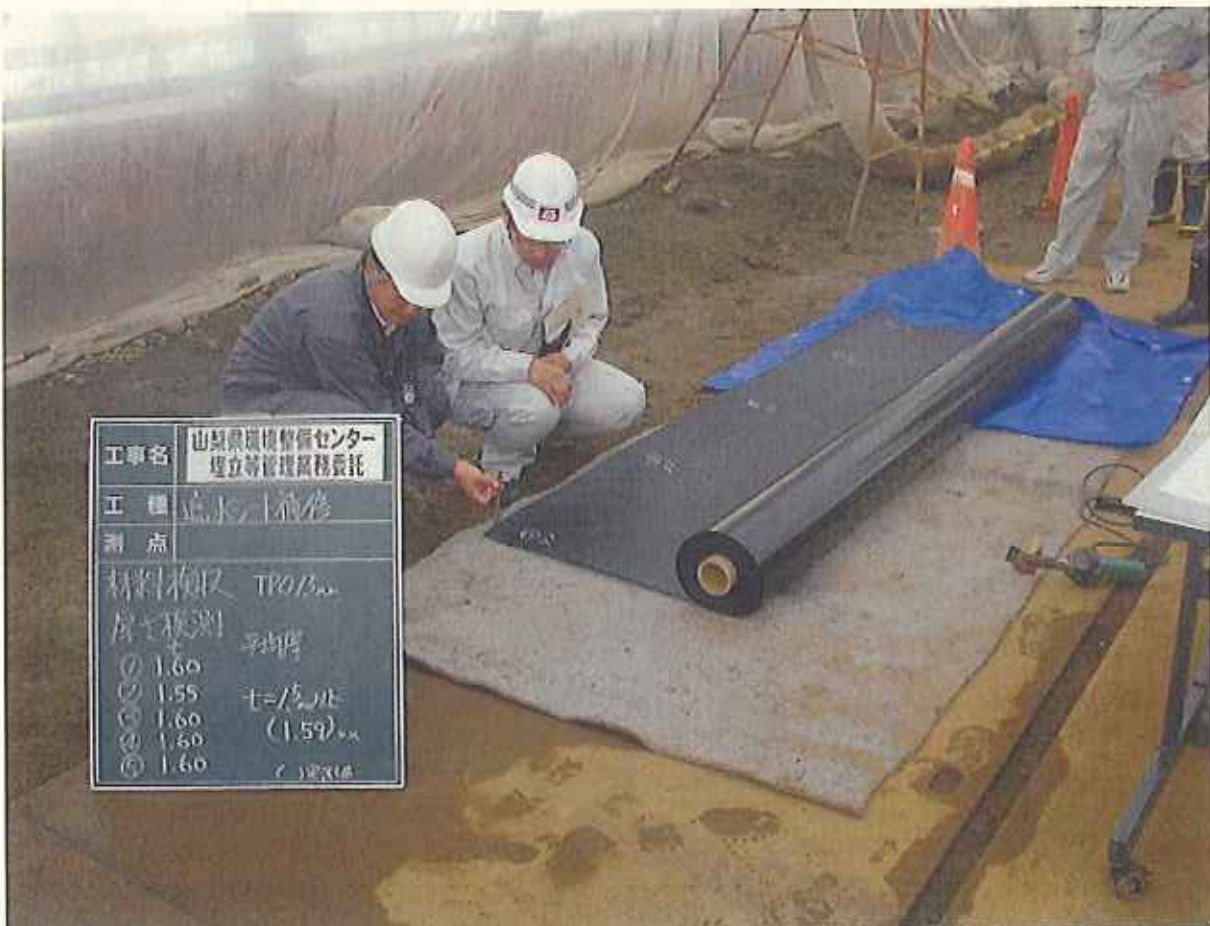
同日(10/19) 修復用遮水シートの厚さを検査 合格(規定値 1.5mm 以上)

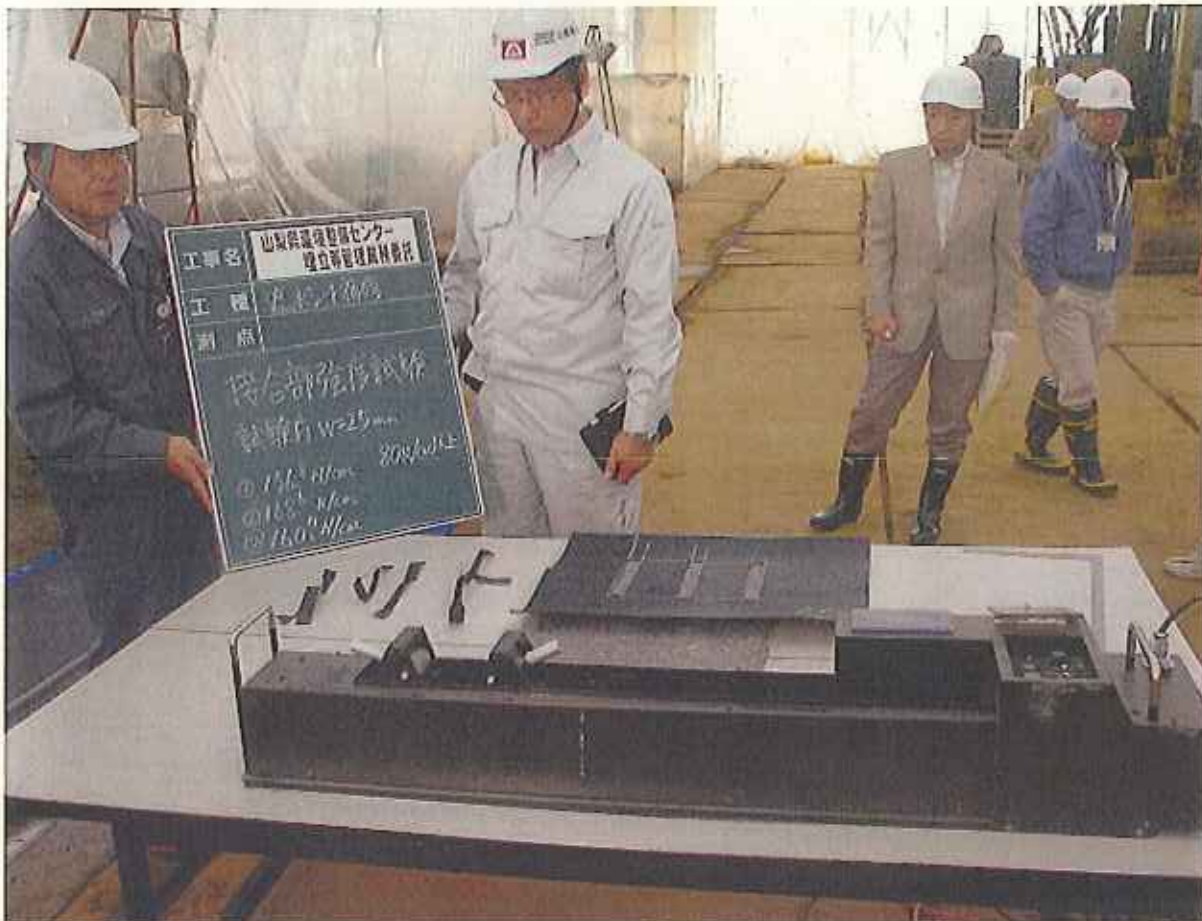
同日(10/19) 遮水シートの熱溶着力(溶着部分の引張検査)を検査 合格(規定値 80N/cm 以上)

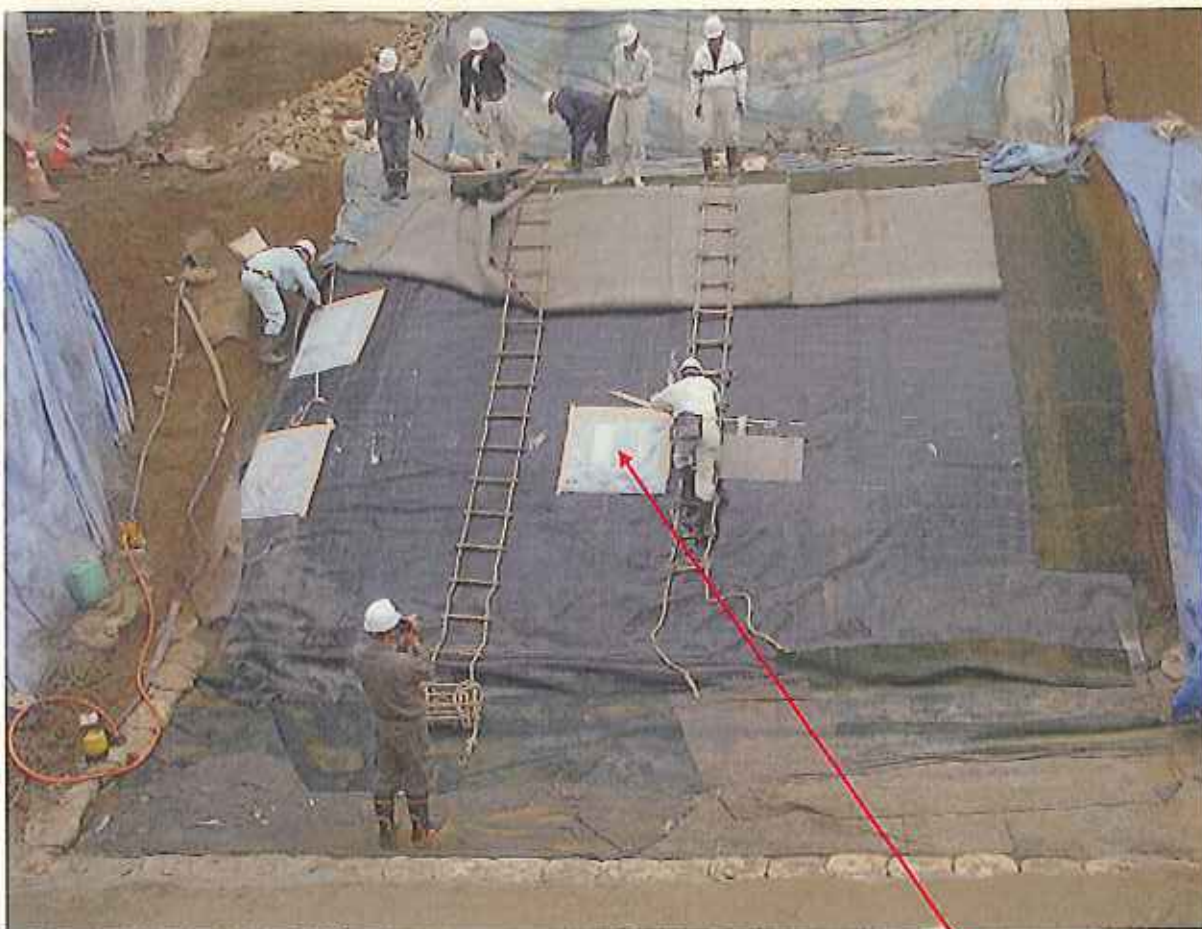
同日(10/19) 現地復旧作業前 遮水シートの修復対象部分の露出作業 原因箇所(電極交点部分)

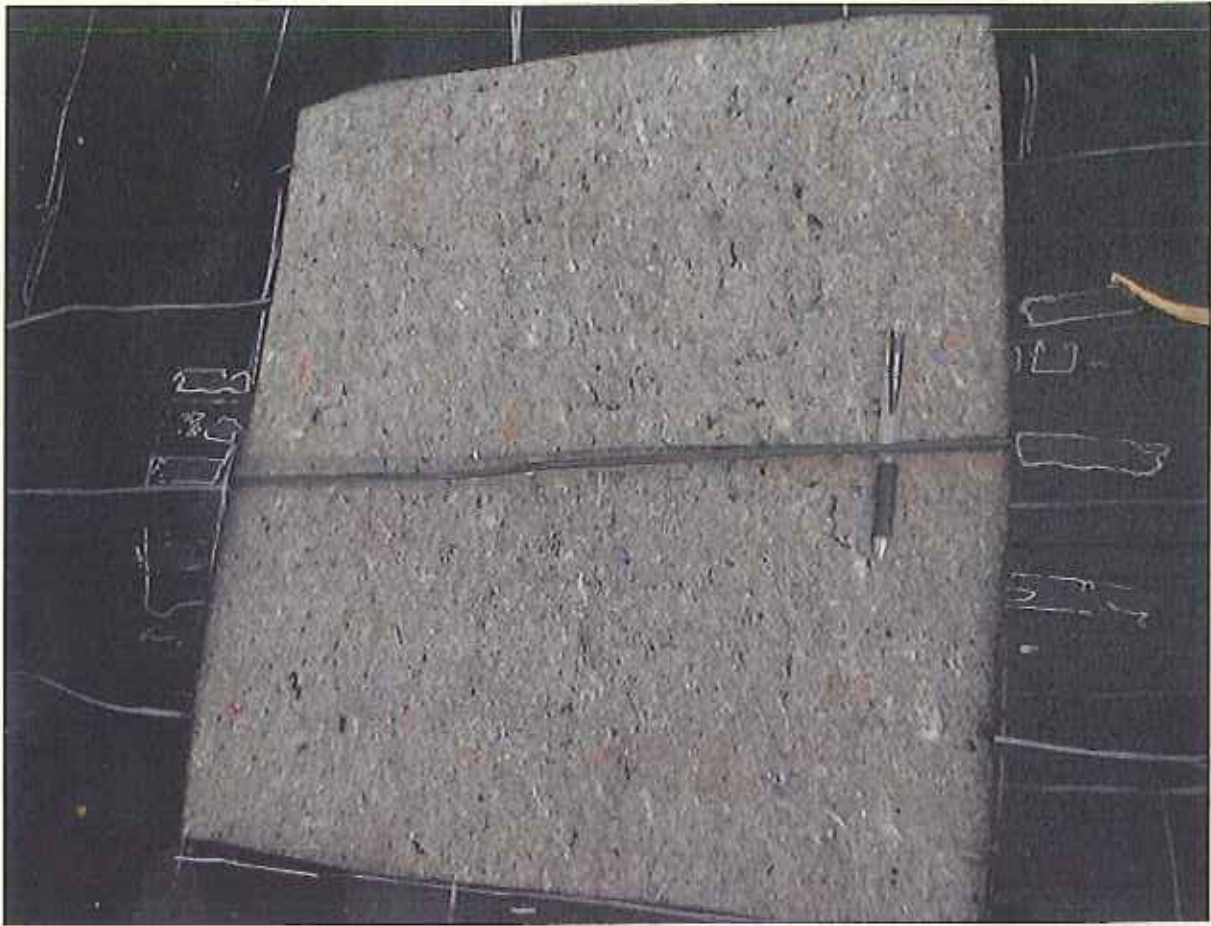
同日(10/19) 前葉の原因箇所(電極交点部分)の下層不織布の状況 損傷等異常なし

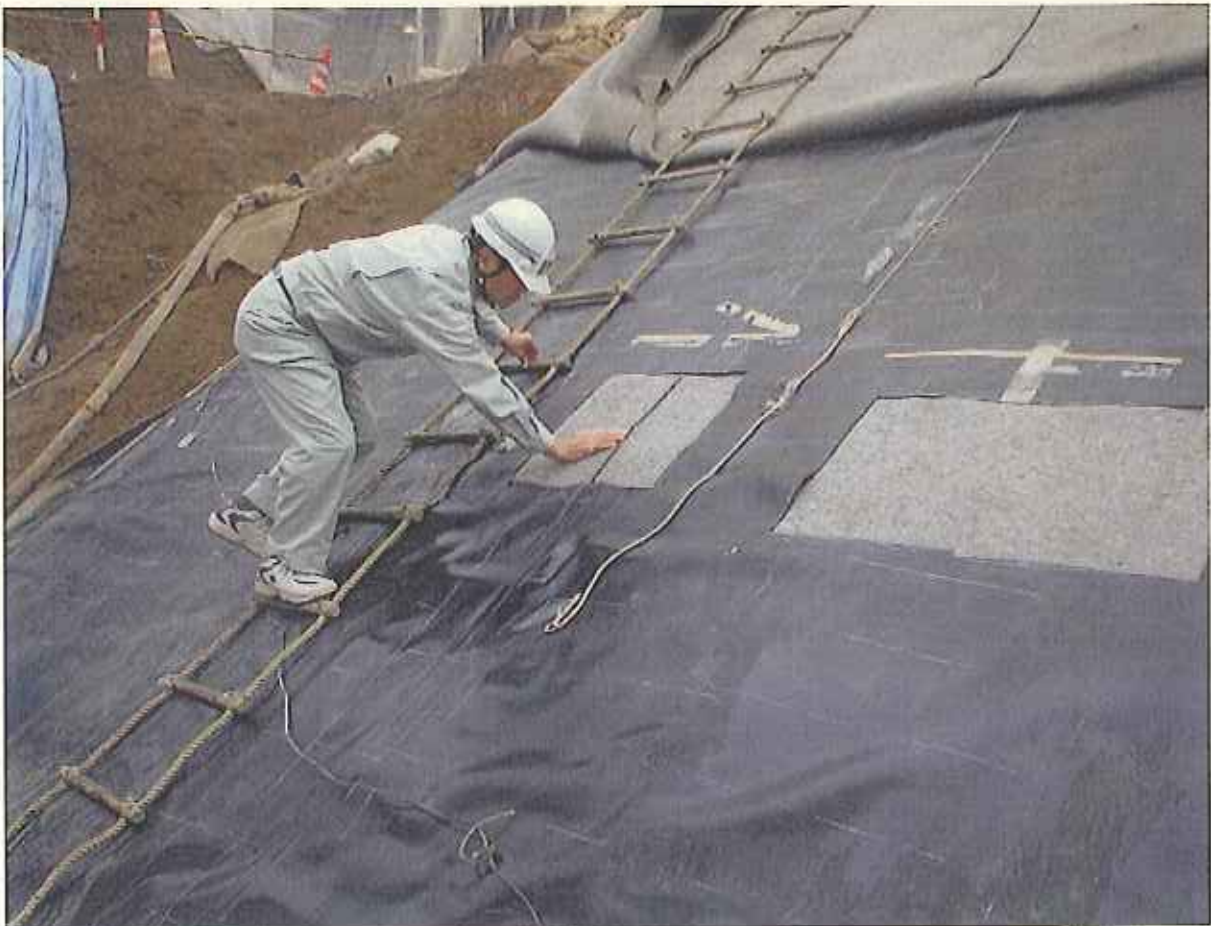
同日(10/19) 環境整備課による前葉の原因箇所(電極交点部分)の下層不織布の状況確認

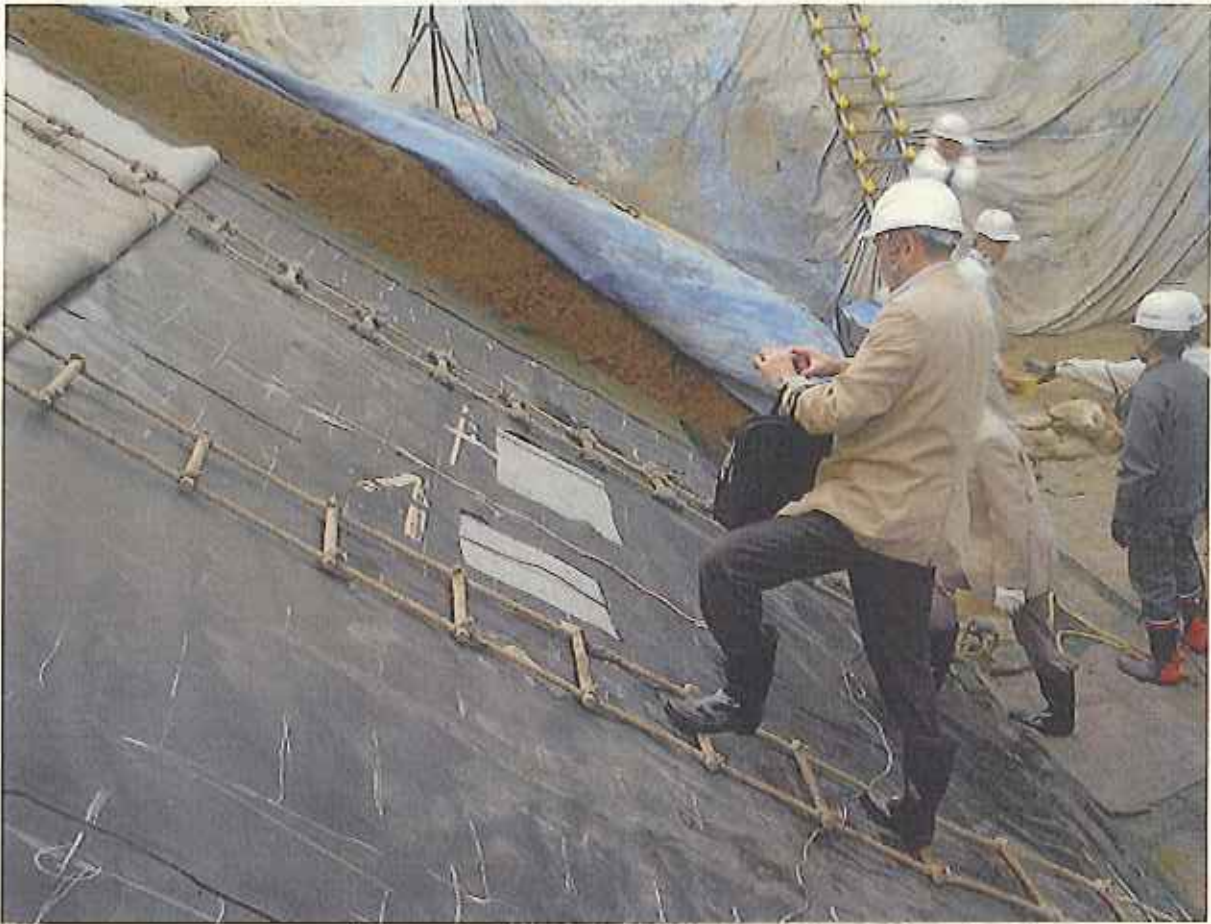
同日(10/19) 安全管理委員による前業の原因箇所(電極交点部分)の下層不織布の状況確認

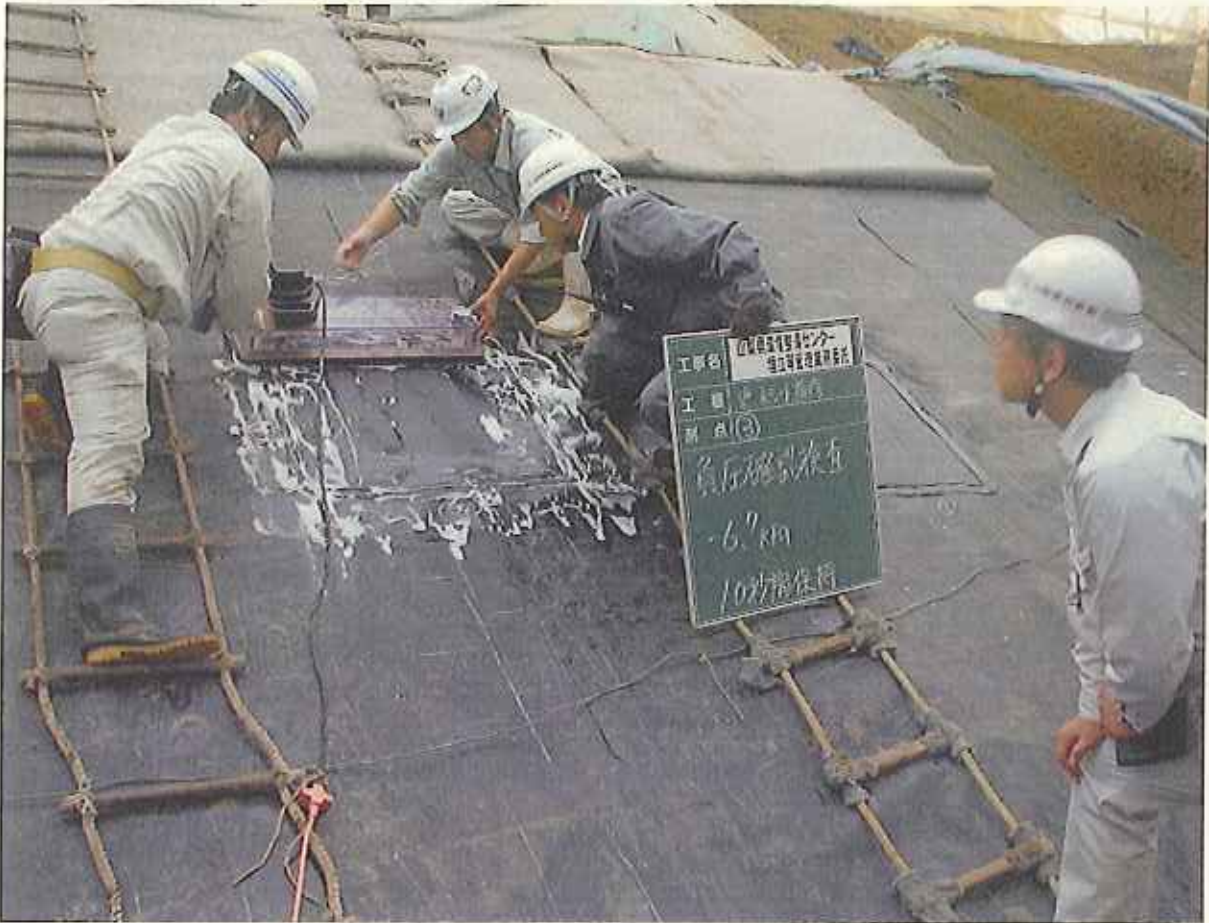
同日(10/19) 修復用遮水シートの熱溶着及び押し出し溶着後、負圧試験を実施 合格(-6.7kPa 10秒保持)

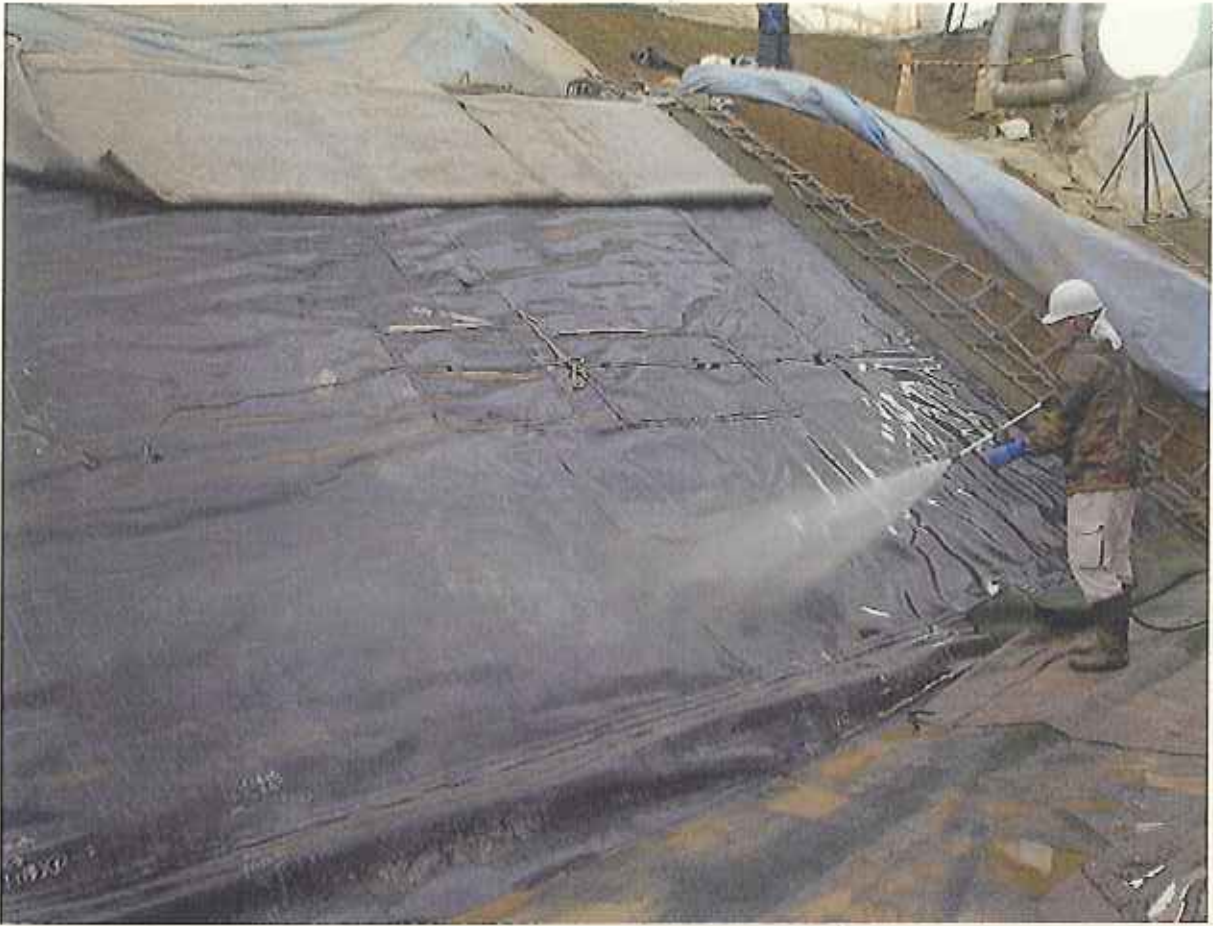
同日 (10/19)

上層遮水シートの表面を洗浄し、他の表面も確認

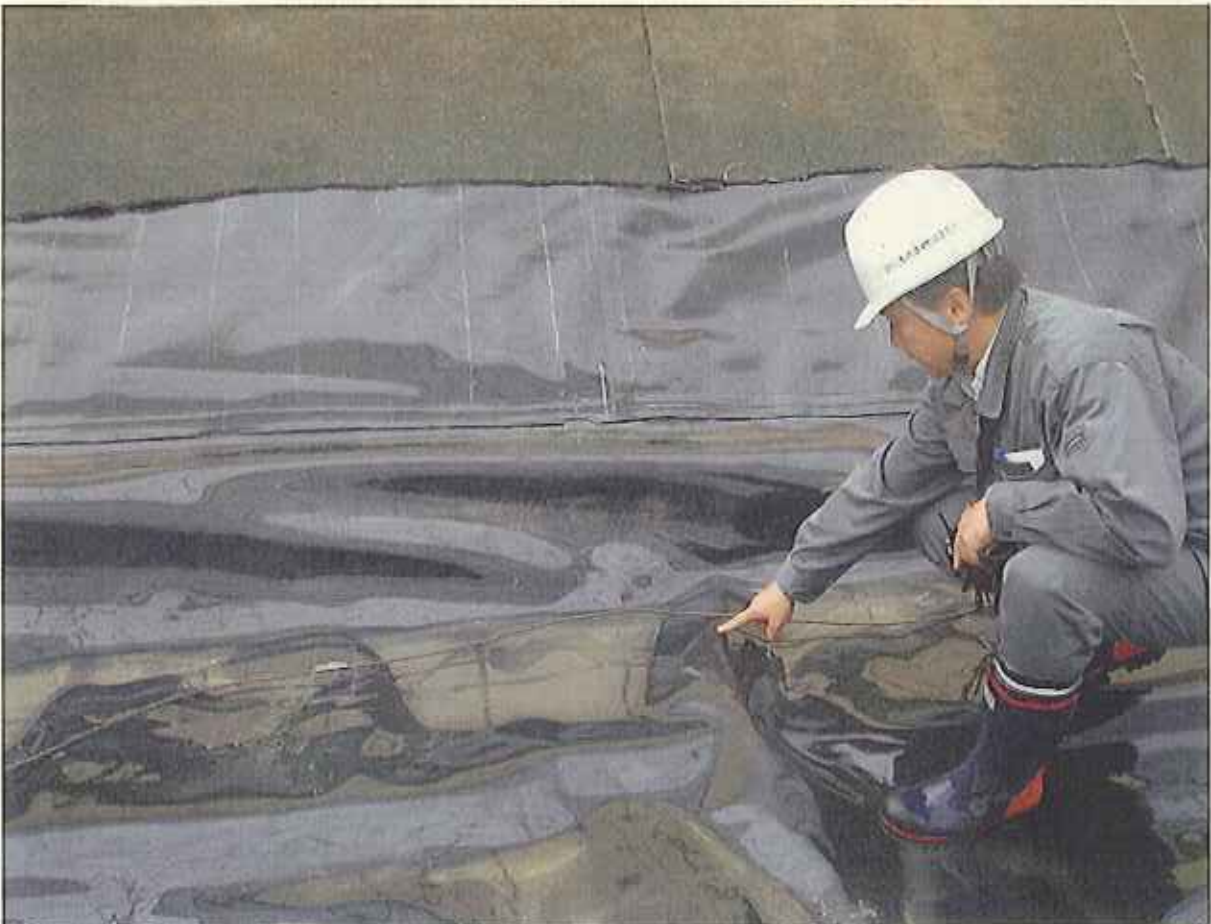
同日 (10/19)

原因箇所の下隣りの電極交点部分を確認 圧迫跡等異常なし

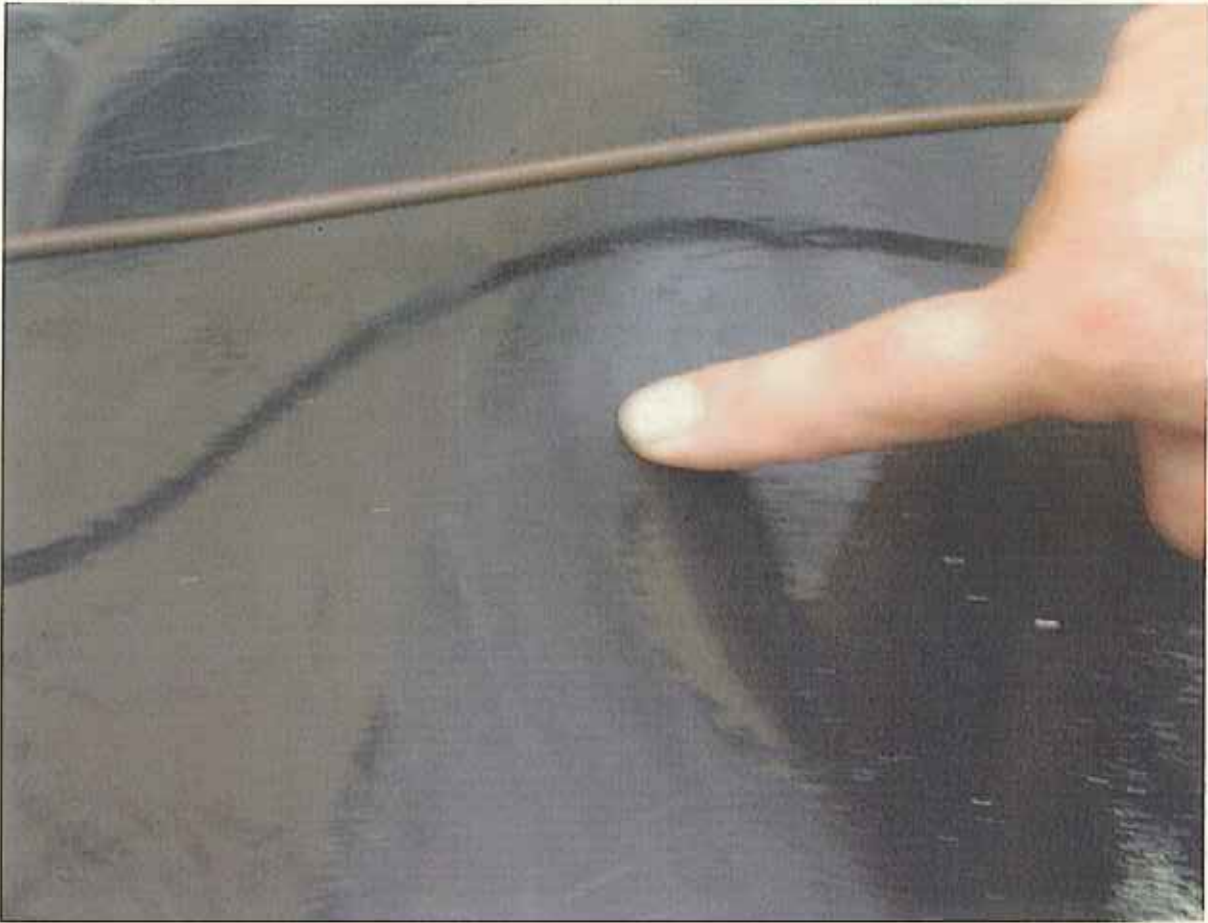
同日(10/19) 前葉の原因箇所の下隣りの電極交点部分のアップ 圧迫跡等異常なし
