## 4. 遮水シートに対するくぼみ発生試験

### 4.1 一時的な荷重に対するくぼみ発生試験

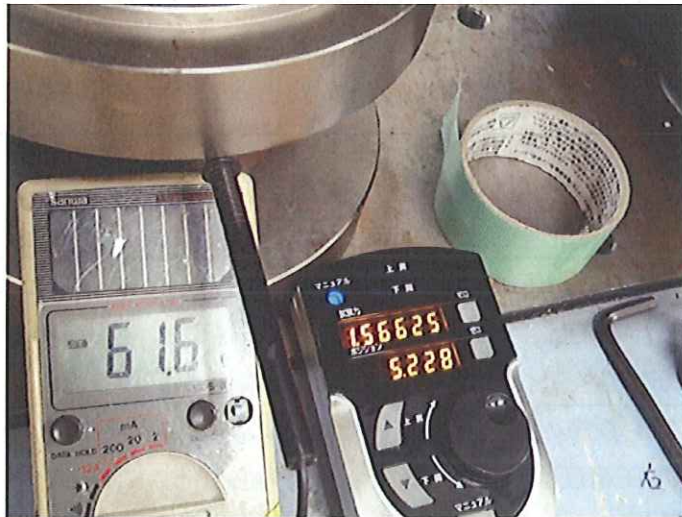
(b) 通電発生時の圧縮荷重値

写真 12 は集中荷重を受ける試験片が通電した瞬間の荷重とその時に生じたくぼみを示す。圧縮前の試験片の抵抗値は写真 12(a)に示す通り無限大を表示している(ここで 10.00MΩ は本テストの無限大表示である)。圧縮開始後、圧縮荷重が約 1.6kN (約 160kg) となったとき抵抗値は 61.6Ω となり一対の銅線間は通電した(写真 12(b)中)ことが認められる。この時、生じた遮水シートのくぼみ(写真 12(c)中)は現物遮水シートに生じたくぼみ(写真 1 中)と類似していることが認められる。

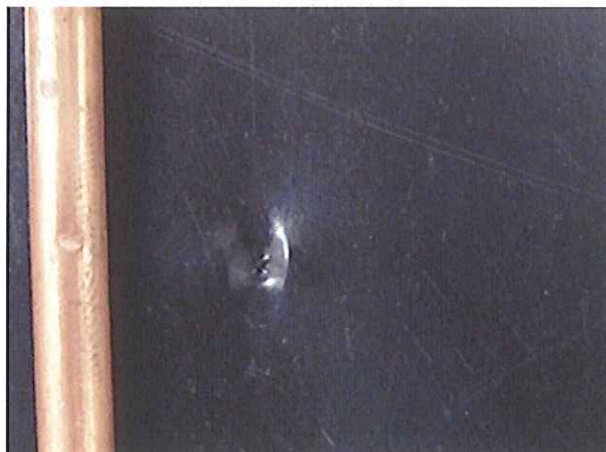
(c) 集中荷重により生じたくぼみ

集中荷重を受ける場合では、一対の銅線が交わる一点にのみくぼみが生じているが分かる(写真 12(c))。分布荷重を受ける場合でも、一対の銅線が交わる点にくぼみを生じているが、この一点以外にも銅線の設置されていた場所にかなり浅い圧縮痕が生じている(写真 13(c))。同様な銅線の圧縮痕は現物遮水シートにもみられる。このことから問題となった遮水シートには集中荷重ではなく何らかの分布荷重が作用したことが示された。ここで、試験片に作用した分布荷重の約 20kN(約 2 トン)は直径 200mm の円盤によって作用させている。これは、1 平方センチメートル当たり約 0.064kN(約 6.4kg)の荷重(約 6.4kg/cm<sup>2</sup>)が作用していることになる。漏えいが検知されたときに埋められていた埋積量(約 0.65kg/cm<sup>2</sup>)の約 10 倍の荷重である。したがって、適切に埋め立て作業が行われれば遮水シートに穴が発生することはないと言える。

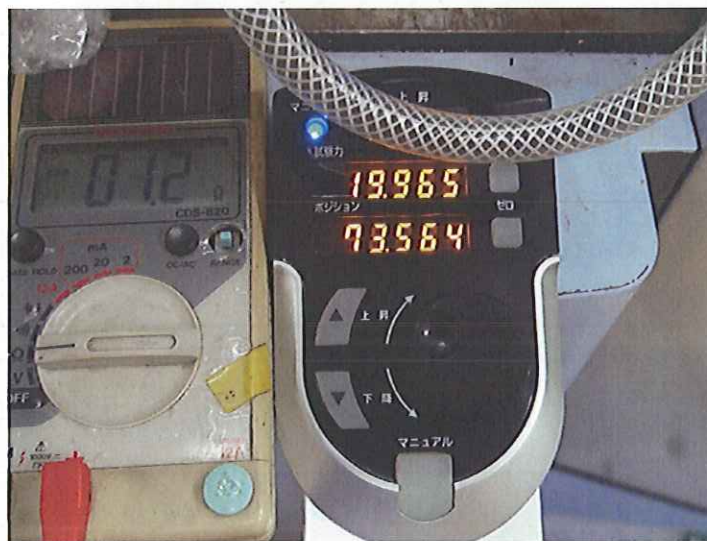
(b) 通電発生時の圧縮荷重値

写真 13 は分布荷重を受ける試験片が通電した瞬間の荷重とその時に生じたくぼみを示す。圧縮開始後、圧縮荷重が約 20kN(約 2 トン)となったとき、テストの抵抗値が 1.2Ω となり一対の銅線間は通電した(写真 13(b)中)ことが認められる。この時、生じたくぼみ(写真 13(c)中)も現物遮水シートのくぼみ(写真 1 中)と類似していることが認められる。

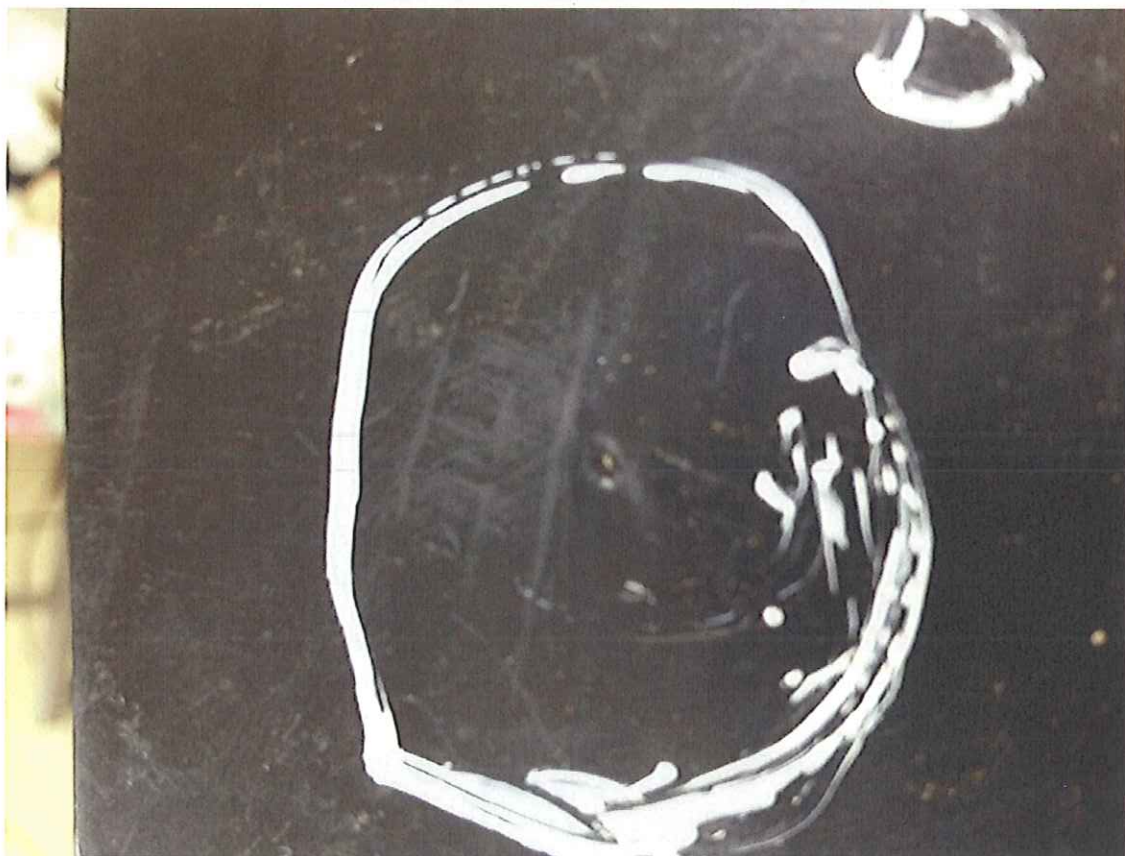
写真 14 は 1.6kN(約 160kg)より大きな集中荷重を作用させた時に生じた遮水シートのくぼみを示す。この時作用させた圧縮荷重は約 5kN(約 500kg)である。写真よりくぼみ中央に明らかに穴が貫通していることが分かる。したがって、作用する圧縮荷重によりくぼみの形状が変化することが示された。このことは、再荷重により再び通電する時の荷重が、初期に作用する荷重によって変化することを示している。初期の圧縮荷重が大きいほど、再び銅線が通電するために必要な圧縮荷重はより小さくなる。

写真.14 くぼみ発生試験  
(約 5kN(500kg)の集中荷重を作用させた場合)
