#### 6.4 有限要素法による計算結果

## 7. 総合評価

### 7.3 結論

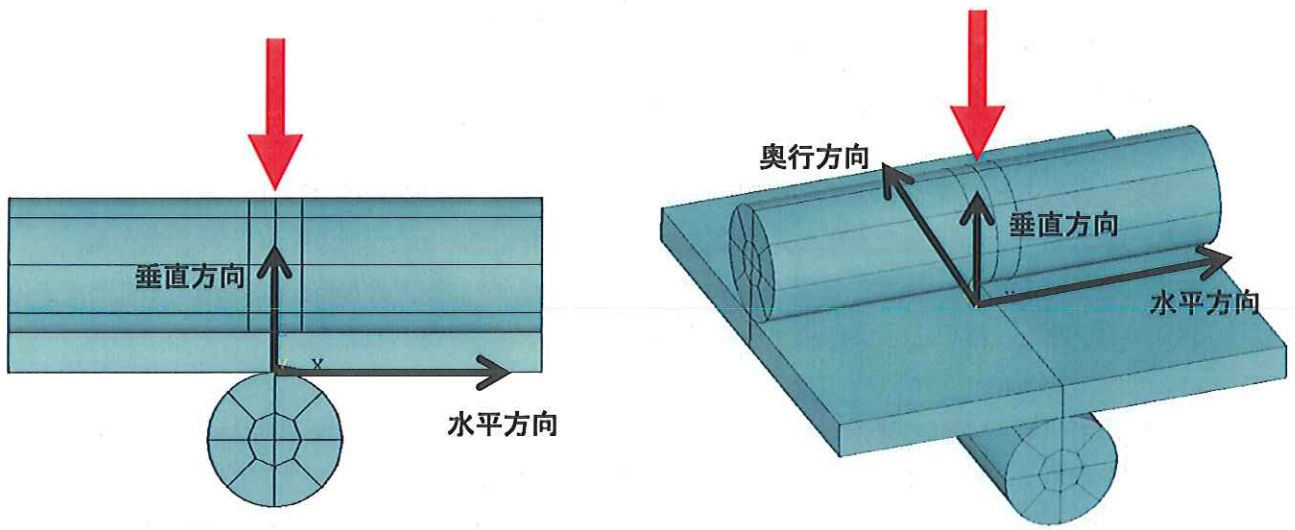
図 19(a) 水平に設置された銅線・遮水シートモデル

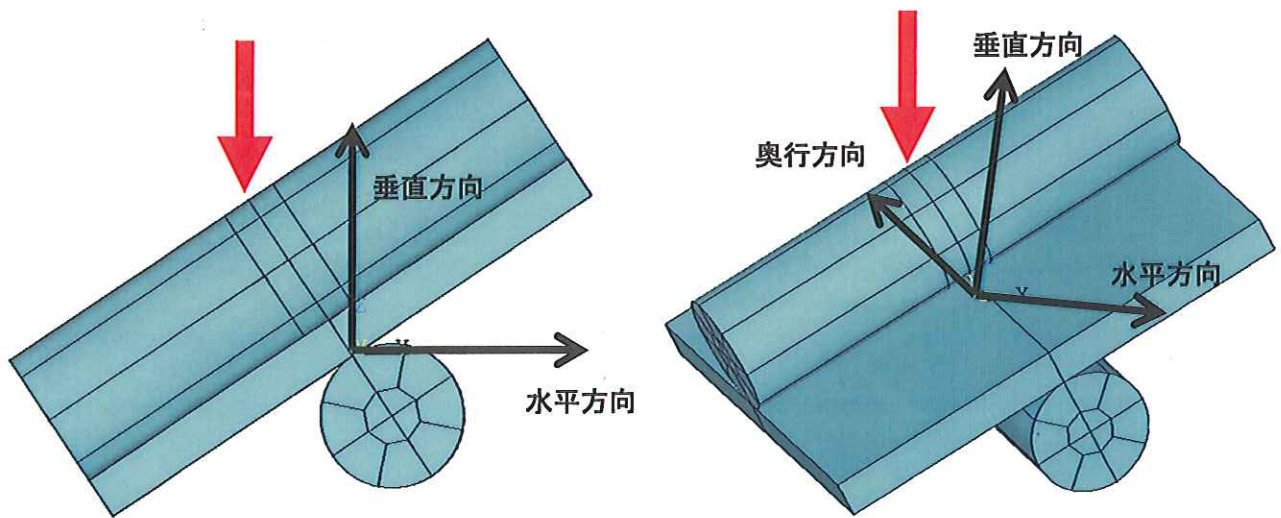
図 19(b) 法面に設置された銅線・遮水シートモデル

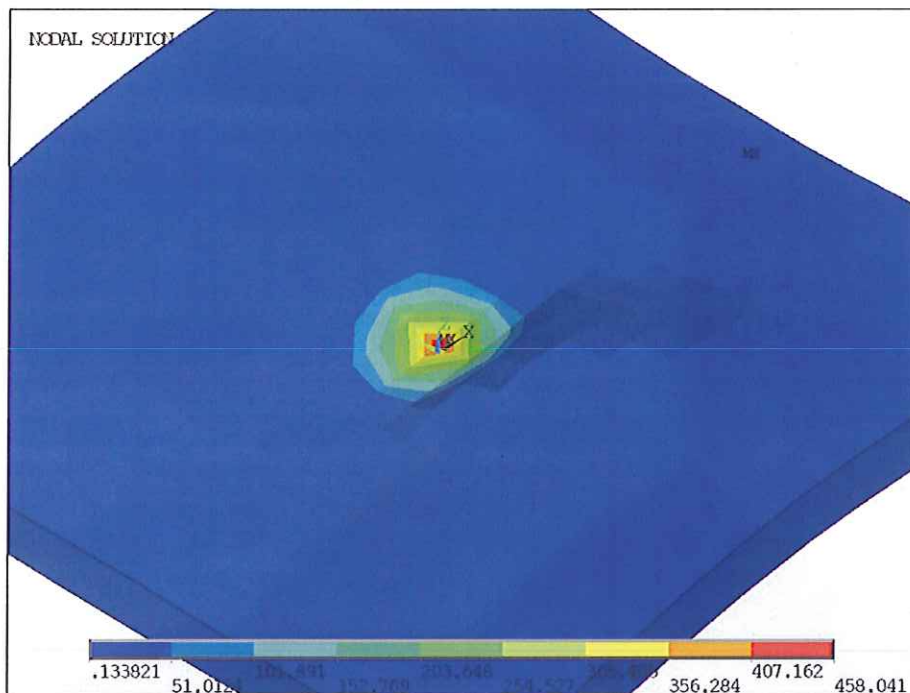
図 20 は集中荷重を受ける一对の銅線により挟まれた遮水シートの応力分布を示す。図 20(a)は平面に設置された場合を示し、図 20(b)は法面に設置された場合を示す。応力の大小は、色合いによって区分され赤色は大きく、青色は小さい。

平面に設置された遮水シートの銅線交点部の最大応力は 458.041MPa であり、法面に設置された遮水シートの銅線交点部の最大応力は 587.694MPa である。したがって、同荷重の集中荷重を受けた場合、法面に設置された遮水シートの方がより大きな応力が作用することが分かる。また、高い応力が作用する面積(領域)が、法面に設置された遮水シートの方が広いことが分かる。

図 20(a) 水平に設置された遮水シートの応力分布

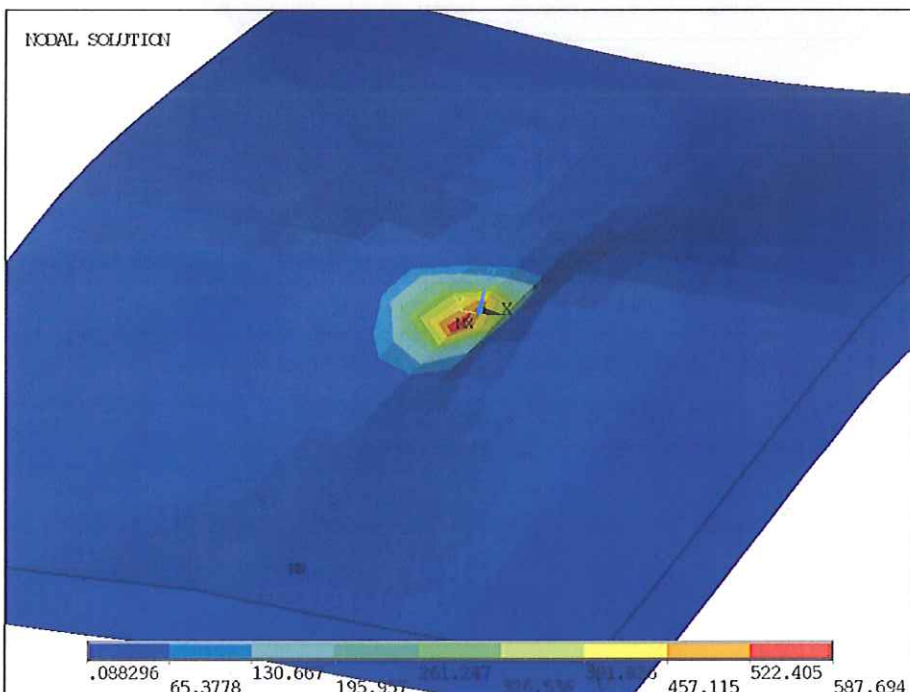
図 20(b) 法面に設置された遮水シートの応力分布

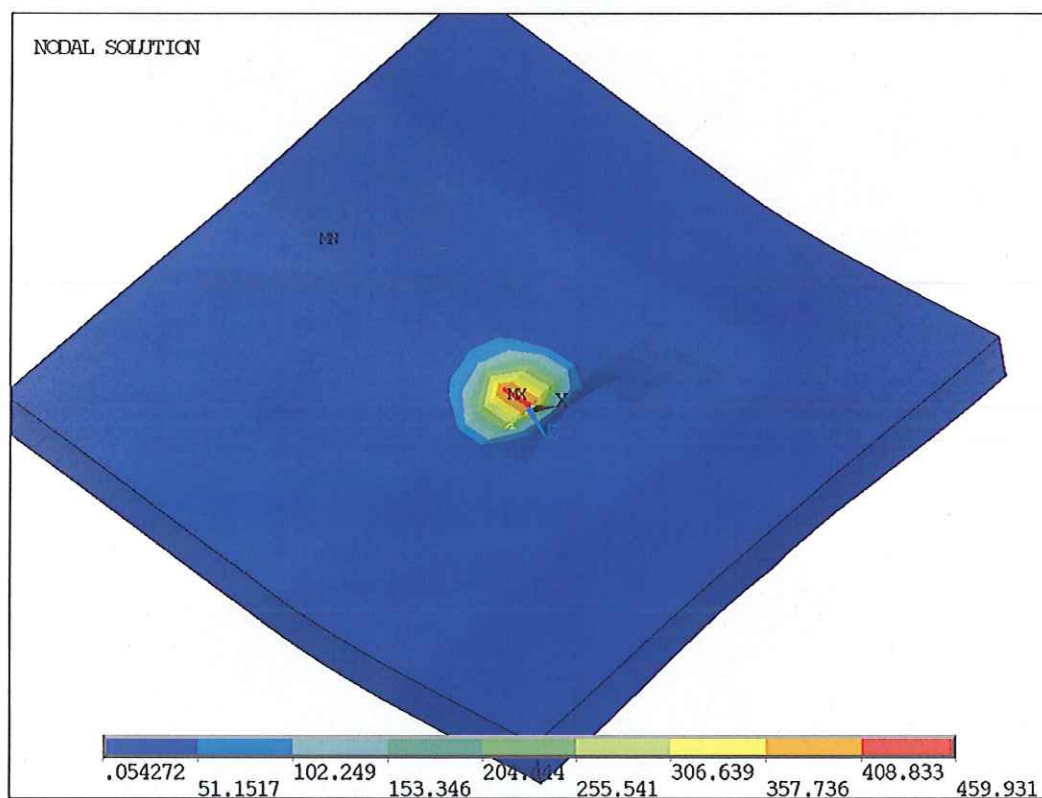
逆に法面に設置された遮水シートが平面に設置された遮水シートと同じ応力になる集中荷重値を求める。図 21 は法面に設置された遮水シートに 1.3kN の集中荷重が作用した場合の応力分布を示す。法面に設置された遮水シートの銅線交点部の最大応力は 459.931MPa である。したがって、平面に設置された遮水シートに穴が発生するくぼみが発生するために必要な集中荷重が 1.6kN に対して、法面に設置された遮水シートに穴が発生するくぼみが発生するために必要な集中荷重が約 1.3kN であることが分かった。これは約 20%の差がある。つまり、法面に設置された遮水シートの場合、平面に設置された遮水シートに比べ約 20%ほど小さい荷重で穴が発生するほどのくぼみができることを意味している。

図 21 法面に設置された遮水シートの応力分布  
(集中荷重が 1.3kN の場合)
