漏水検知システム異常検知 原因究明調査報告書

平成 25 年 7 月

漏水検知システム異常検知調査委員会

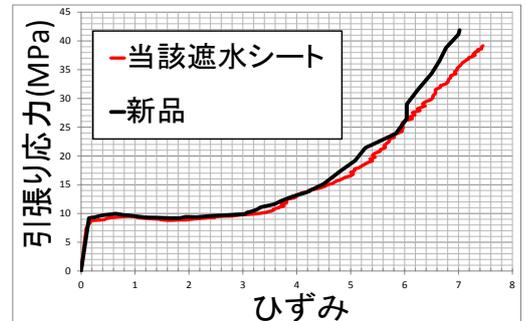
図1 当該遮水シートの応力-ひずみ線図と新品のシートとの比較

デュロメータによる測定：本遮水シートの5回の測定値の平均値は38.64となり、新品遮水シートを用いた測定値39.55～45.76と比べ差異は認められず、問題はないと言える。図1は当該遮水シートの応力-ひずみ線図(赤色)を示す。新品の遮水シートとの差異は認められず、材料劣化も認められない。

以上遮水シートの材料劣化は認められない。

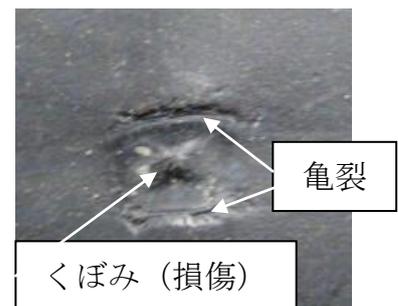
写真1 実際の遮水シート(異常検知箇所付近)

写真1は交点付近の写真を示す。遮水シートの上下の銅線の交点部分にくぼみ(損傷)が発生しており、さらにくぼみ(損傷)近傍に明確な長さ2～3mmの亀裂が認められる。施工段階において何らかの衝撃荷重が交点部分に作用したので、くぼみ(損傷)と同時に亀裂も発生したものと推定される。この状態から、廃棄物が徐々に積み上げられ、遮水シートに重ね合わされた上下の銅線が上記「くぼみ(損傷)」を介して接触し、通電に至った。しかし、廃棄物を取り除くに従い、ある時点で「くぼみ(損傷)」部分の変形が回復し、通電は起こらなくなった。

オ. 以上の結果から、異常検知の基本的現象は遮水シート設置後の集排水管周りの栗石設置時の衝撃荷重と推定される予想外の荷重が作用したためにできた遮水シートの「くぼみ（損傷）」が原因と推定される。

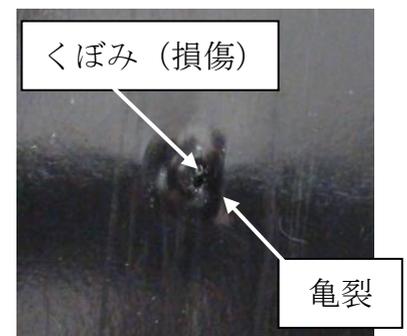
写真3
衝撃試験後の遮水シート

写真2は落錘式衝撃試験機を示す。遮水シートの上下に現場と同じ材料を設置し、遮水シートの上下面に銅線を配置し、この試験片上部分に栗石相当の鋼板を置き、落下試験を行った。写真3が高さ13cmから79kgfの錘を落下させた時にできた、「くぼみ(損傷)」と「亀裂」を示す。衝撃荷重により発生したものと断定した。

なお栗石相当の鋼板を置いたが、鋼板を置かないと写真 3 に示すような「亀裂」と「くぼみ（損傷）」が同時には発生しなかった。

栗石設置時の衝撃荷重が本件の「くぼみ（損傷）」と「亀裂」を発生させる原因であると推定される。
