## VI 調査結果のまとめ

## VII 調査結果を踏まえた考察

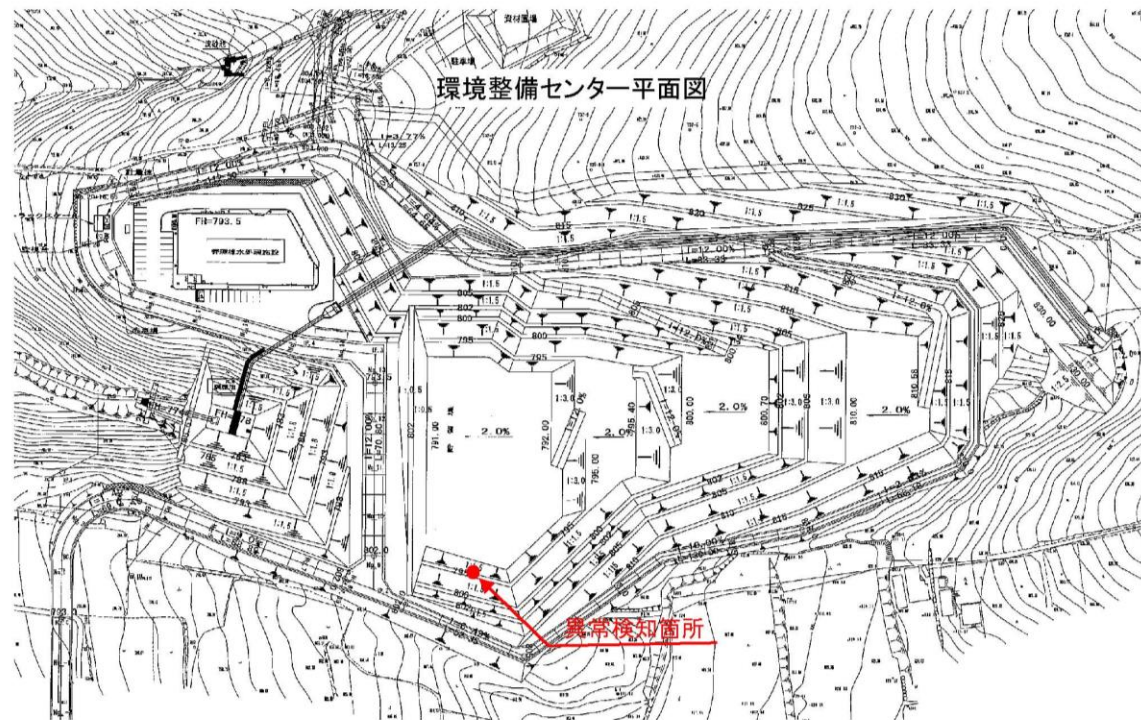
図29 埋立作業状況参考図

## ① 環境整備センターの埋立作業について

### ア. 保護土の施工について

埋立に伴う法面箇所の準備作業として、遮水工を保護するため、保護土施工があり、作業手順としては次のとおりである。

- ・ 埋立地左右岸法面の保護土は、施工の進捗に併せ、埋め立てる厚さの目安も兼ねて施工している。
- ・ 貯留構造物背面の埋立計画は3層であり、1層目、2層目は3mであることから1.5m厚さで2段施工している。
- ・ これに合わせ保護土も1.5mの高さ50cmの厚さに設置する。以降、全体をこの高さまで埋め立てたら、次の層（段）へと随時施工している。

### イ. 集排水管周り栗石の施工について

埋立に伴う法面箇所の準備作業として、浸出水の浸透を促進することと集排水管の目詰まりを防止するため、栗石を設置しており、作業手順としては次のとおり。

- ・ 集排水管周りの栗石は、表面の遮光性不織布の上に栗石の設計幅に合わせ不織布を二重に敷き、その上にバックホウ及び手作業により積み上げている。
- ・ 積み上げる手順としては、栗石の施工幅を残し、先に両サイドに保護土を施工し、バックホウを使って法尻の方からバケットを法面に極力近づけて石を上から落とすことが無いように気をつけながら順に上へ設計断面が確保できるよう積み上げ、その後、人力によりある程度の整形を行っている。

### ウ. 埋立作業について

- ・ 法面沿いについては、上記2つの準備作業を行った後、廃棄物の埋立を行っていく。埋立は1辺8mの区画を基準に行い、整形をしながら即日覆土（上部）を行い、1日毎に最終には、埋立廃棄物の側面にも覆土を行う。
- ・ ある程度の面積の埋立が完了した後、中間覆土を施工する。
