漏水検知システムの結果判定図

山梨県環境整備センター
 浸水シート安全管理システム

埋立地内の状況

平成24年12月21日現在

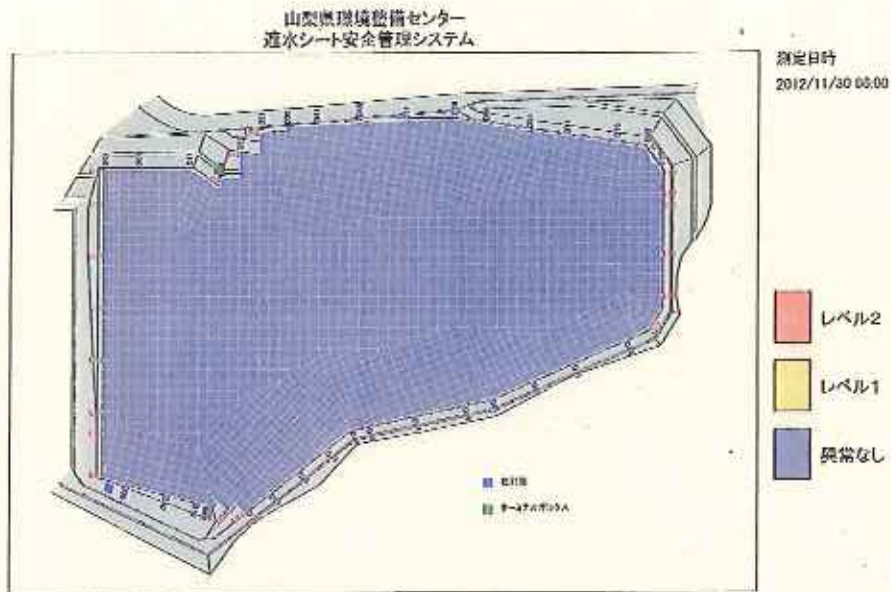
平成24年11月30日（金）6時00分測定開始 5V測定
測定中にヒューズが断線したが、結果判定図は異常なしと表示

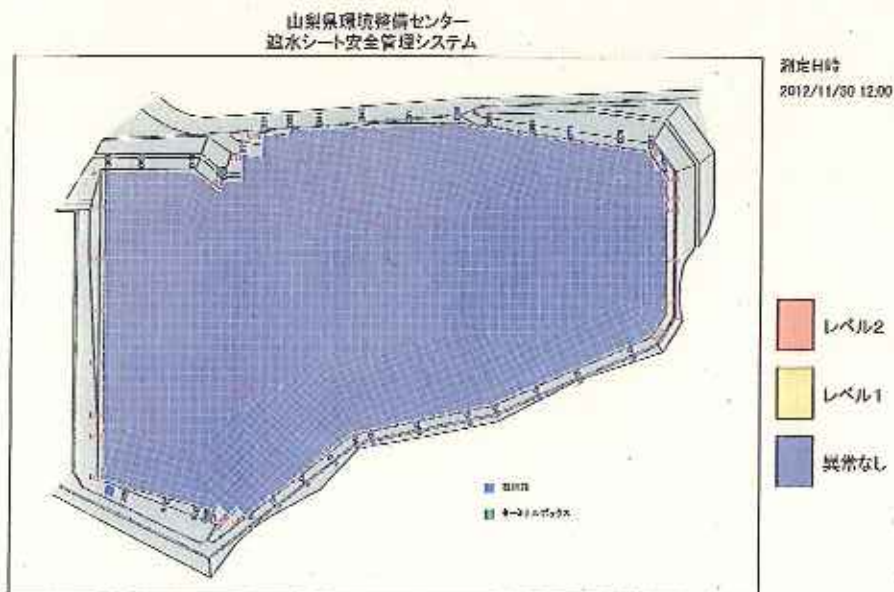
平成24年11月30日（金）12時00分測定開始 5V測定
ヒューズ断線により測定出来ていないが、結果判定図は異常なしと表示
以後、12月19日0時00分に異常値を検知するまでの結果判定図に変化なし

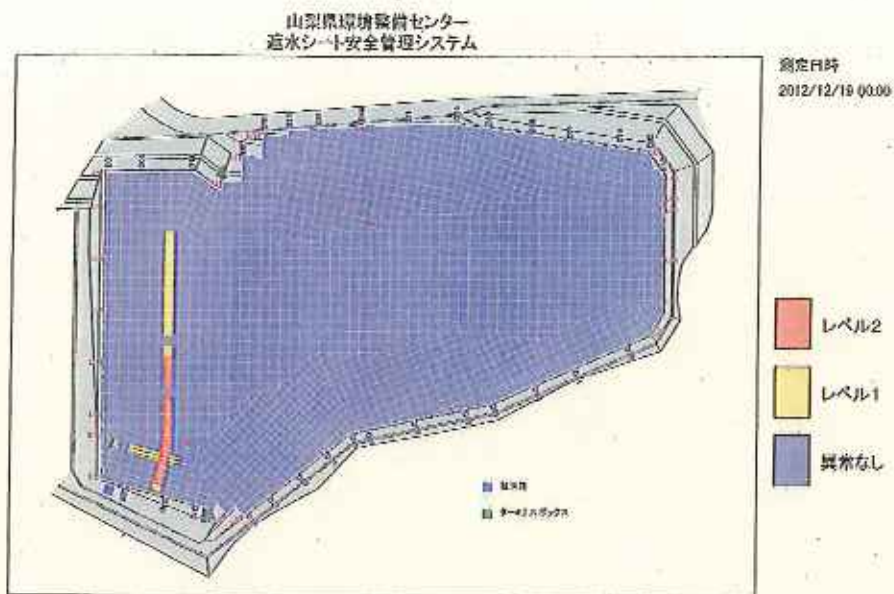
平成24年12月19日（水）0時00分測定開始 1V測定
ヒューズ交換後、測定電圧を1Vに変更した測定結果において異常値が検出

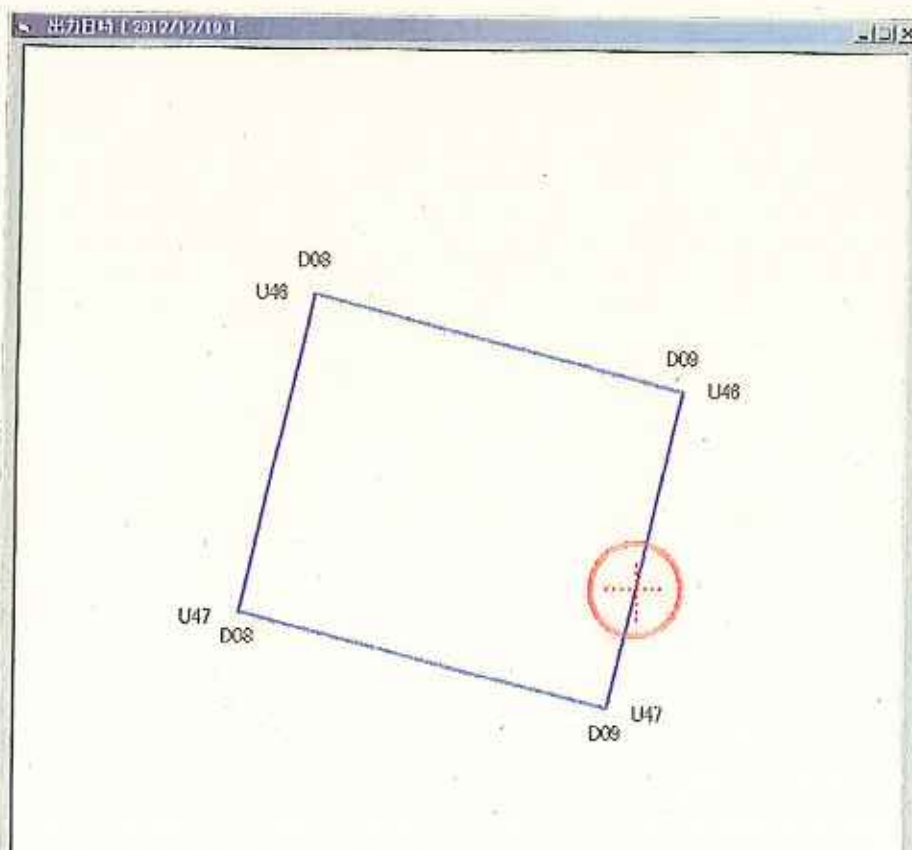
平成24年12月19日（水）0時00分測定開始 予想原因箇所推定結果
予想原因箇所推定結果が「D09-U47」から外れているのは、当該交点周辺の電流値
($D09-U46 > D09-U48$) に影響されているため

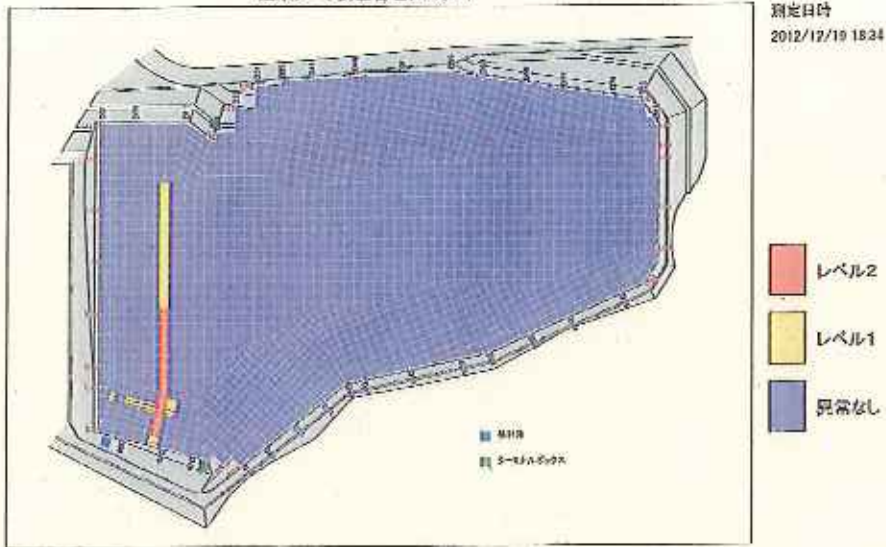
平成24年12月19日(水)18時34分測定開始 1V測定
 測定器を交換して測定を行ったが、結果判定図に大きな変化なし

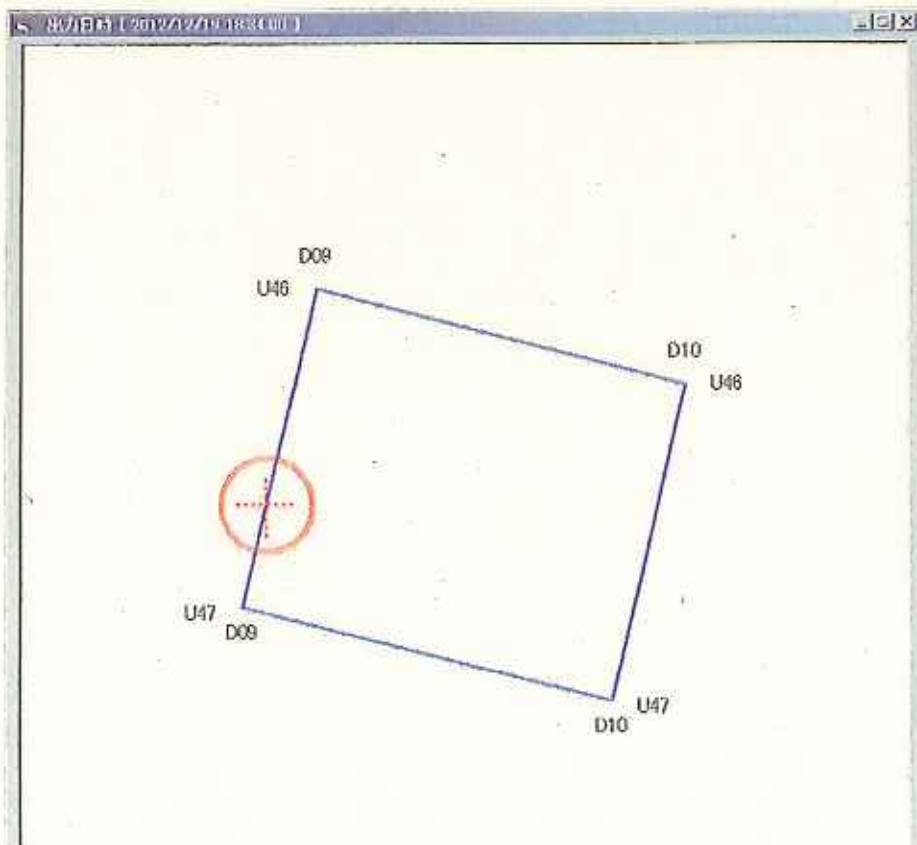
平成24年12月19日(水)18時34分測定開始 予想原因箇所推定結果
 測定器を交換して測定を行ったが、予想原因箇所推定結果に変化なし

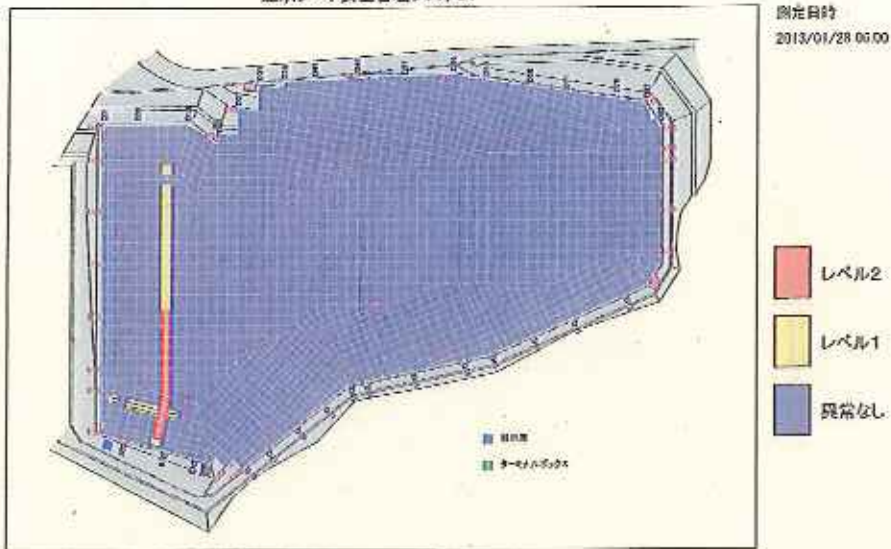
平成25年1月28日(月)6時00分測定開始 1V測定
平成24年12月19日以降、結果判定図に大きな変化なし

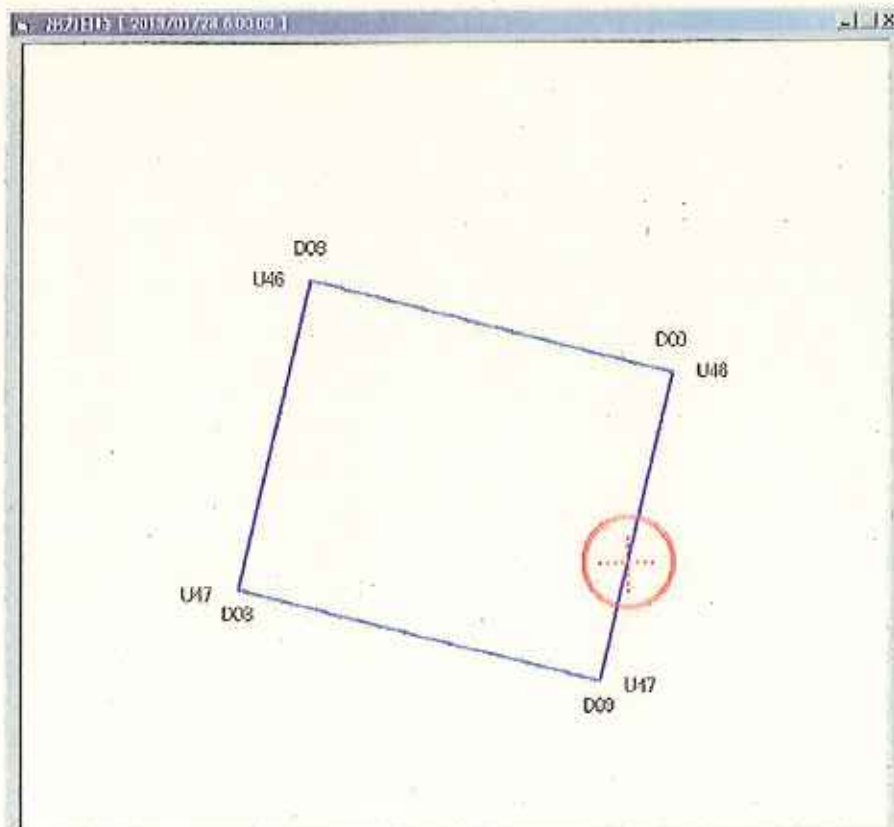
平成25年1月28日(月)6時00分測定開始 予想原因箇所推定結果
平成24年12月19日以降、予想原因箇所推定結果に大きな変化なし
