## 《H22.1.29 損傷範囲等確認状況》

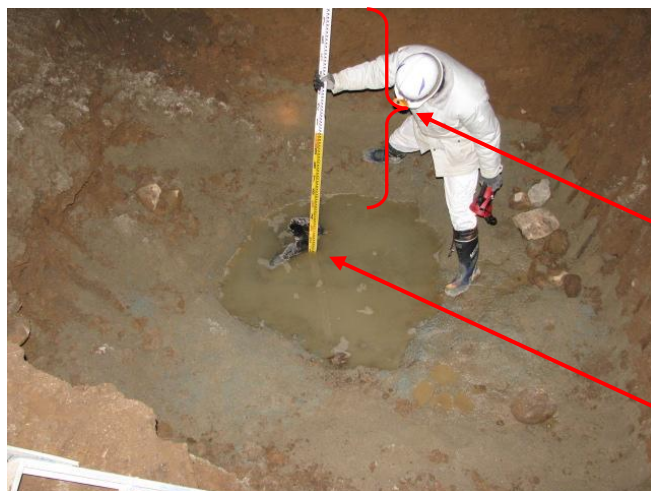
## 【確認実施前】

上層遮水シートと下層遮水シート間の工事施工時残留水が周囲の土圧等により湧出(水深約 8cm)

保護土層  
(厚さ 1.0m、うち下部 50cm は砂)

損傷箇所

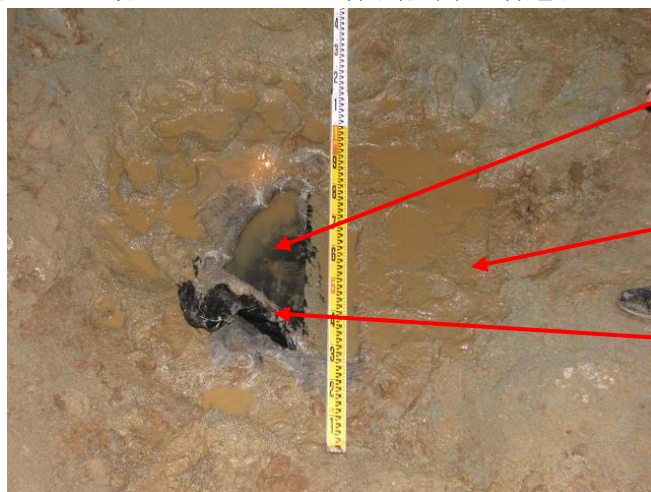
## 【水除去後の状況】

約 60cm×約 40cm にわたり上層不織布、上層遮水シート、下層不織布のめくれを確認。

下層遮水シート

保護土(砂層)

上層不織布、上層遮水シート、  
下層不織布のめくれ

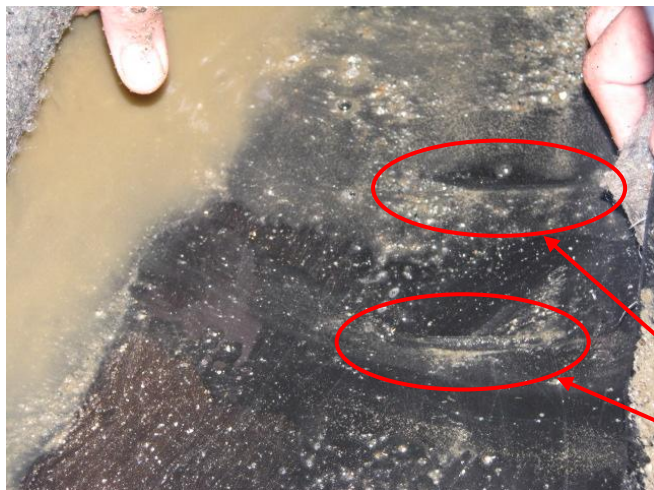
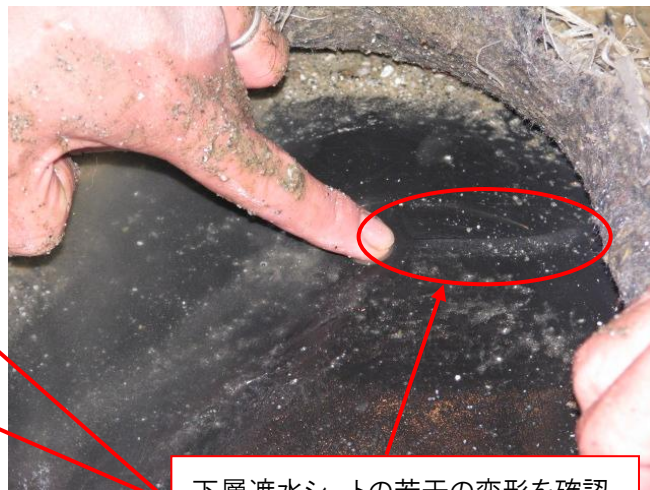
## 【下層遮水シート損傷状況の確認】

めくれによる開口部およびその周囲(目視確認できる範囲)において下層遮水シートの状態を確認

下層遮水シート変形箇所の状態を確認したところ、貫通等漏水の可能性のあるものではないことを確認

下層遮水シートの若干の変形を確認  
その他には変状はないことを確認
