遮水シートの損傷について（報告）

- 平成22年1月29日、山梨県環境整備センターの埋立地内において、廃棄物からの浸出水による周辺地下水等への汚染を防ぐ目的で施工されている遮水シートに損傷を与える事故が発生しました。その経過と対応等について報告します。

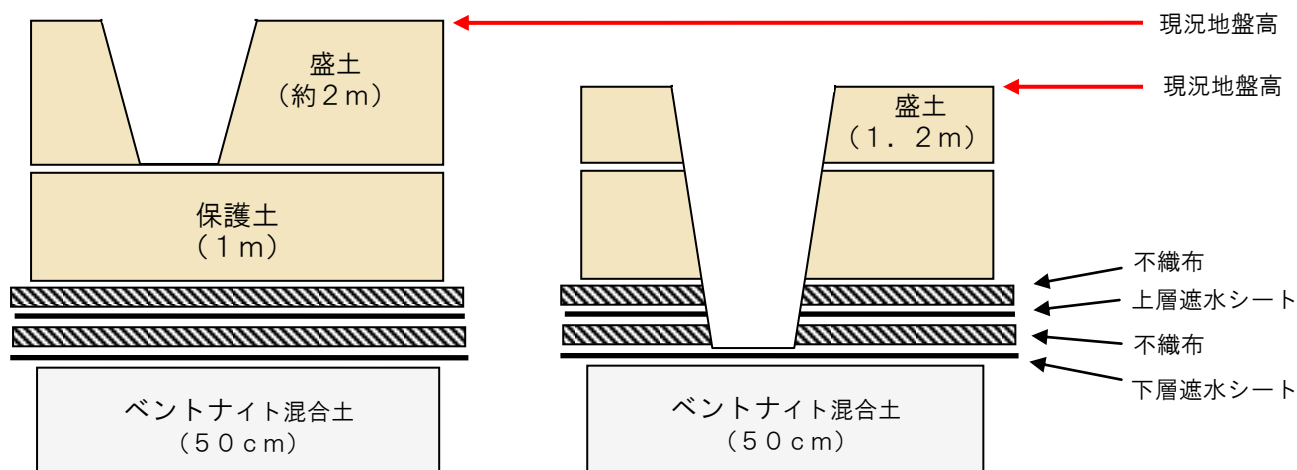
図2-2 事故が起きた埋立穴

- ・ 本来、埋立作業の受託業者は、掘削を行なうに当たっては、現況地盤高（盛土高）を確認した上で必要な掘削深度を決めなければなりませんでしたが、それに配慮せずに掘削したため、保護土よりも深く掘削してしまい、遮水シートに損傷を与えることとなってしまいました。

(5) 埋立作業に係る受託業者との打ち合わせに当たっては、平面位置だけでなく、必ず現況地盤高及び保護土の天端高から算出した必要掘削深度を確認します。

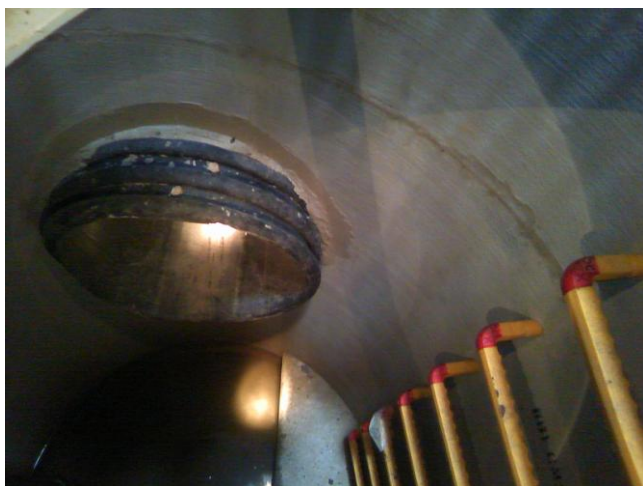
図3-1 地下水集排水管の状況(2月1日)

- ・ 事故が起こった1月29日から、シート修復後に県による最終確認が行なわれた2月8日までの間、埋立地の遮水工の下部に設置されている地下水集排水管には全くの通水がありませんでした。
(図3-1, 図3-2)

- ・ このことは、遮水工の下部には水が流れていないことを示しています。
- ・ 仮に、埋め立て地の浸出水が遮水工から漏水した場合、この地下水集排水管に流入することになるため、通水が確認されるはずです。

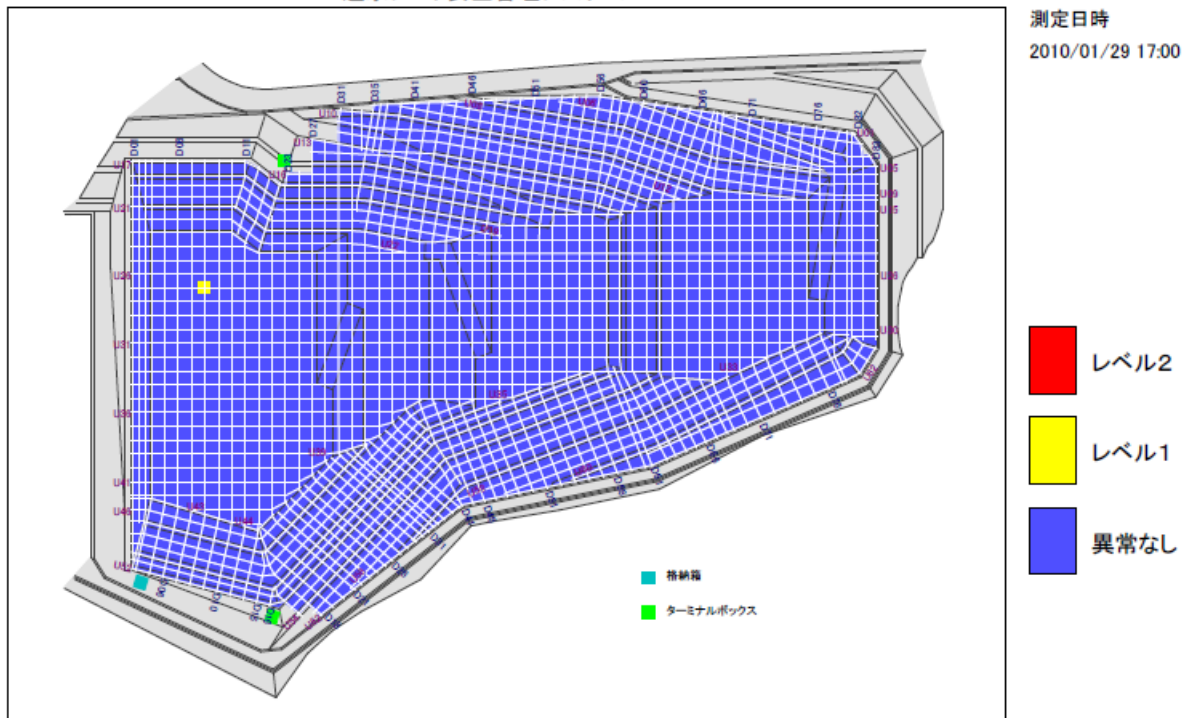
図4-1 電氣的漏水検知システム 結果判定図 (1月29日17:00測定)

- ・ 電氣的漏水検知システムは、上層遮水シートの破損による漏水を検知するシステムで、現在、午前9時と午後5時の1日2回、自動測定しています。
- ・ 事故の直後である1月29日の午後5時からの測定では図4-1のとおり、損傷箇所において漏水を検知しました。
- ・ 上層遮水シートの仮補修を行なった2月4日午前10時以降、漏水検知システムでは漏水を検知していません。
- ・ 全ての補修が終わった後の2月8日の測定でも、漏水検知システムでは漏水を検知していません。
(図4-2)
