漏水検知システムについて

遮水シート破損位置について

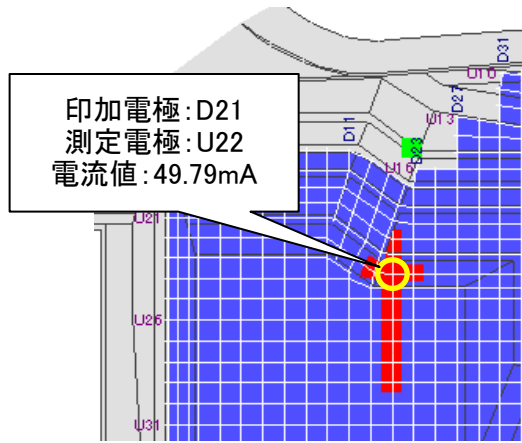
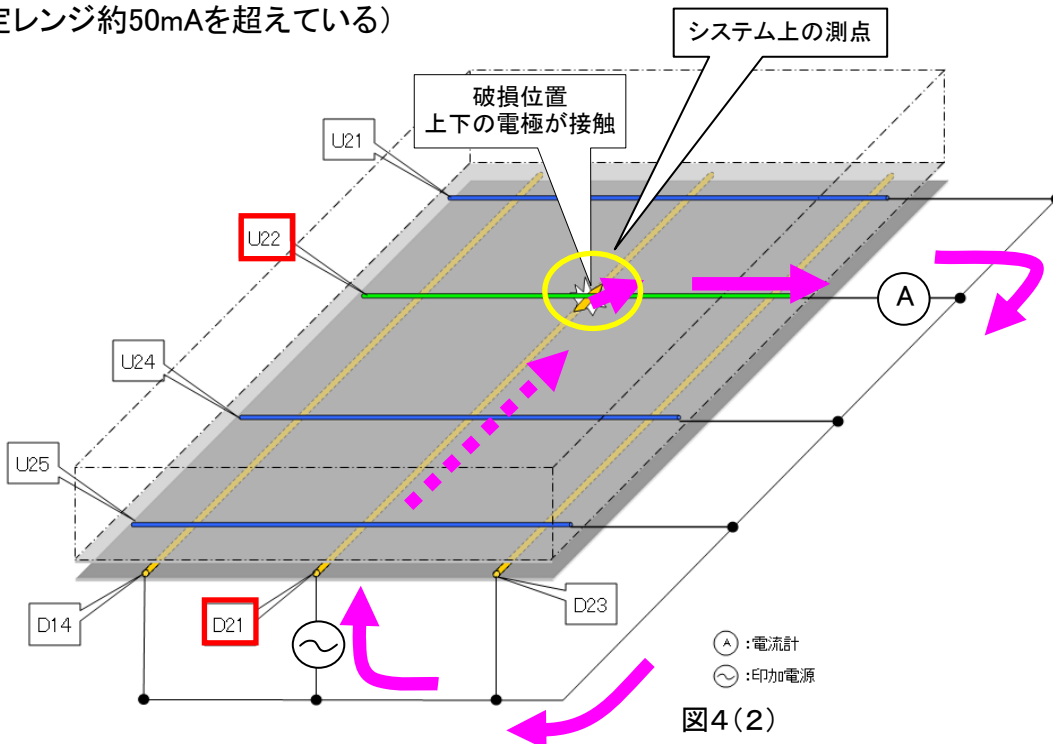
(1) 印加電極と測定電極が接触している測点 (D21-U22測点)

印加電源から印加電極D21に流れ込んだ電流は、接触している測定電極U22に流れ込む。印加電極D21と測定電極U22は接触しているため、電気抵抗が極めて小さく、極めて大きな電流が測定される。(測定レンジ約50mAを超えている)

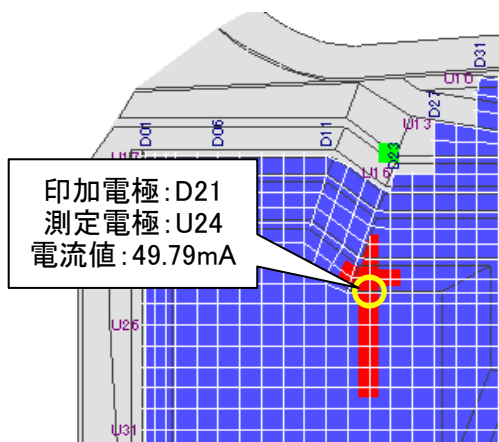
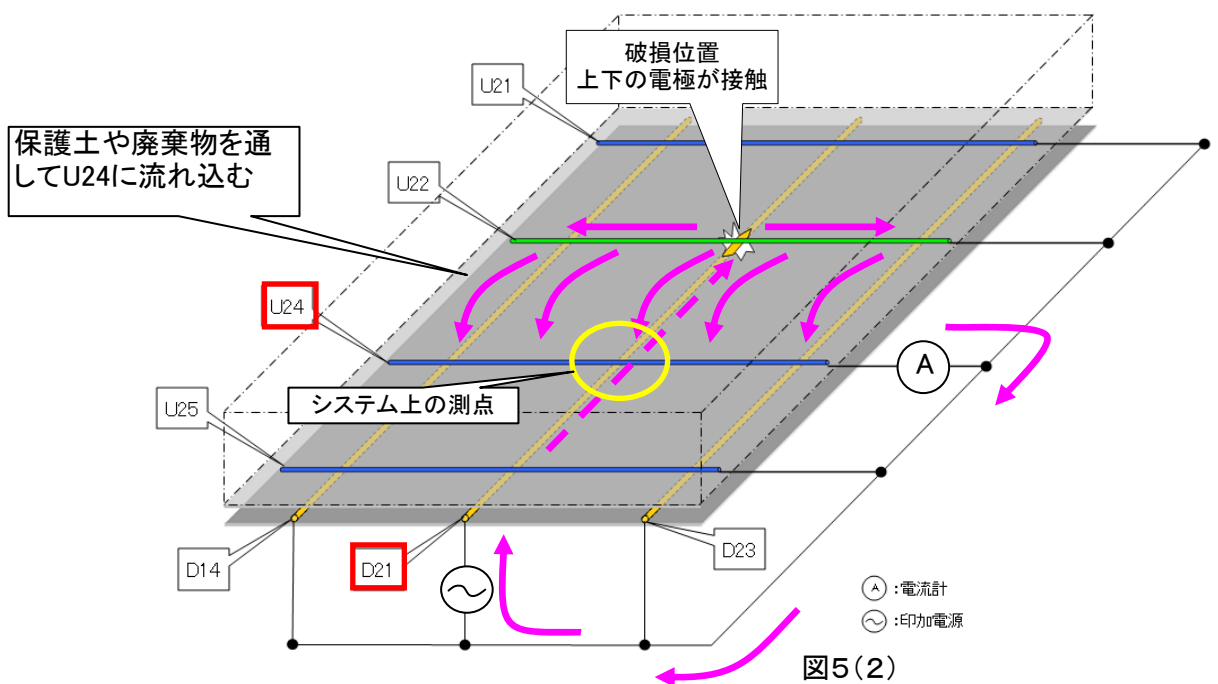
① D21-U24測点

印加電源から印加電極D21に流れ込んだ電流は、一旦接触している測定電極U22に流れ込み、さらに上層遮水シートの上の保護土や廃棄物を通してU24電極に流れ込む。上層遮水シートの上のU22が印加電極D21と接触しているため、上層遮水シートの上の測定電極U22が印加電極の働きをするため大きな電流が流れる。特にU24はU22と距離が短いため、極めて大きな電流が測定される。

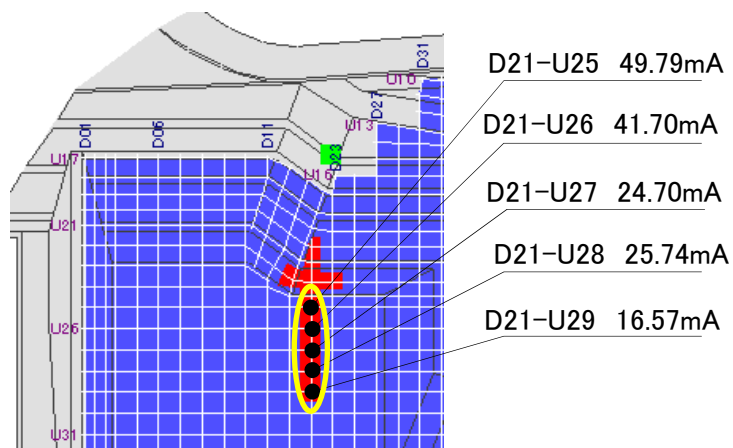
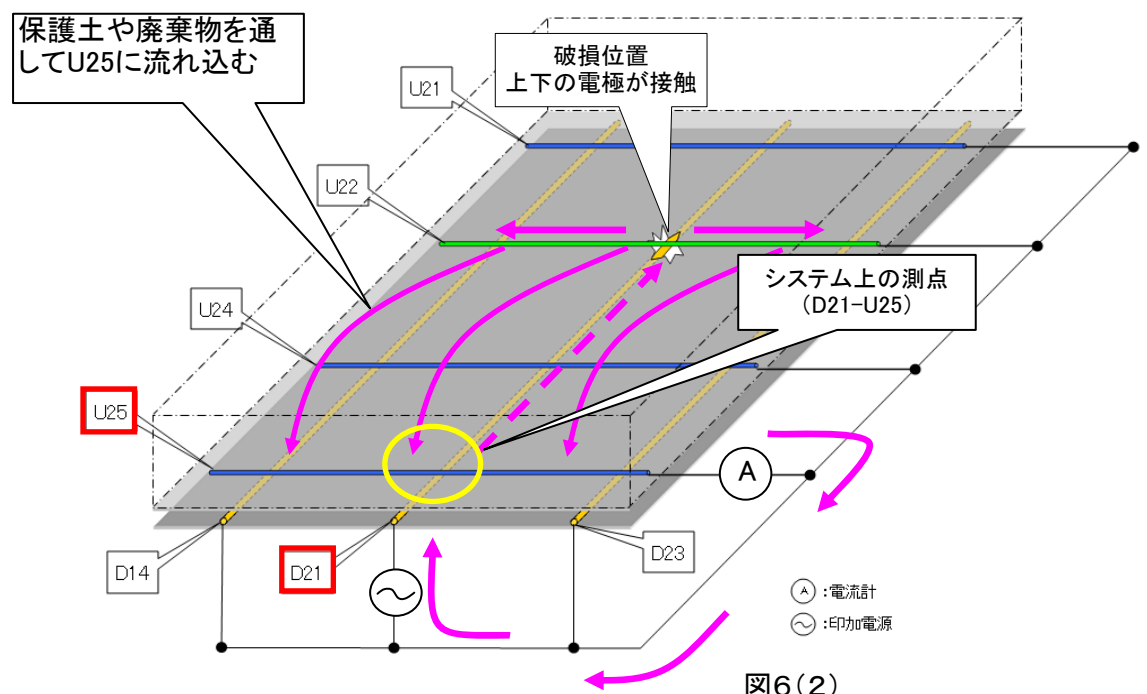
② D21-U25~U29測点

D21-U24測点と同様に、印加電極D21で測定する場合は、上層遮水シートの上のU22が印加電極D21と接触しているため、上層遮水シートの上の測定電極U22が印加電極の働きをし、上層遮水シートの上の保護土や廃棄物を通して遮水シート破損位置から離れた測点まで相対的に大きな電流が流れるが、U25,U26,U27...とU22(遮水シート破損位置)から離れるに従い、測定される電流は小さくなっていく。

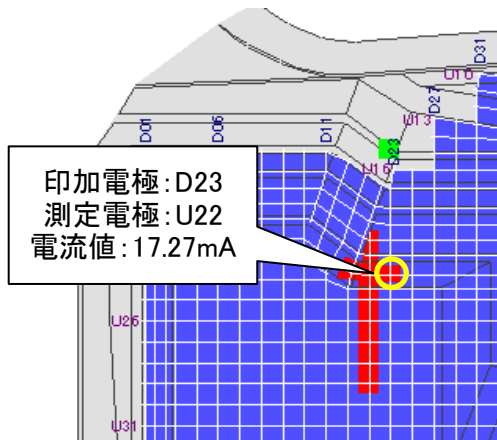
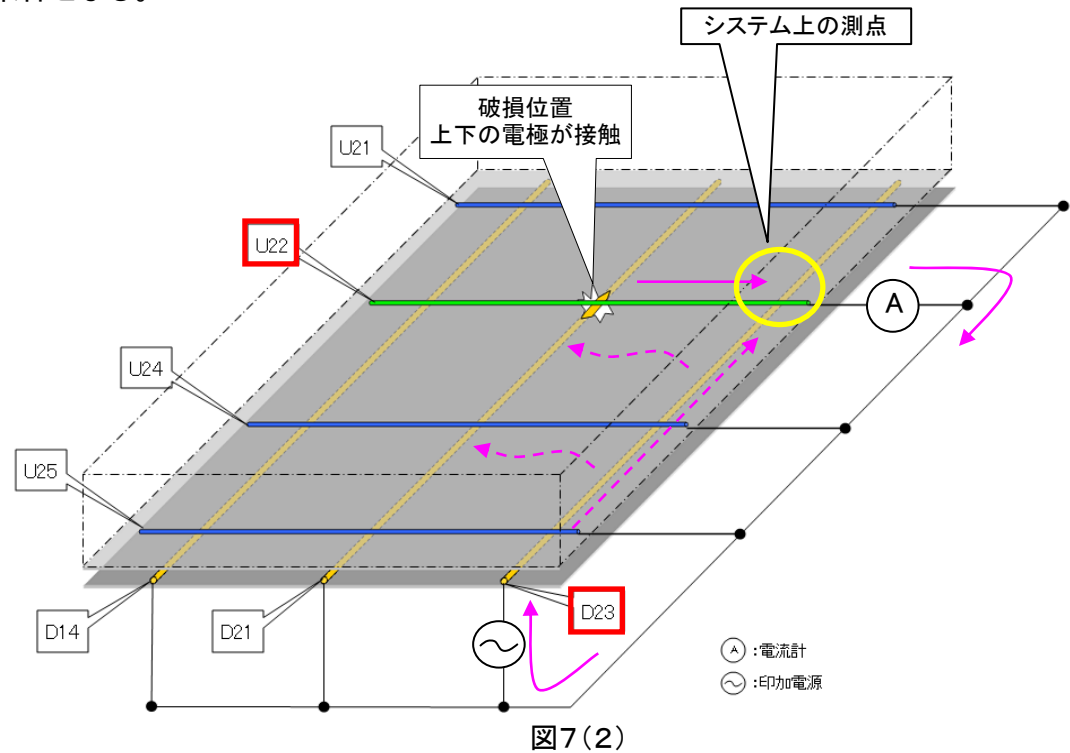
①D23-U22測点

印加電源から印加電極D23に流れ込んだ電流は、上層遮水シートと下層遮水シート間の不織布を通して印加電極D21に流れ込み、さらに印加電極D21に接触している測定電極U22に流れ込む。上層遮水シートの下の印加電極D21と上層遮水シートの上の測定電極U22が接触しているため、大きな電流が流れる。

但し、上層遮水シートと下層遮水シート間の不織布は狭いので、印加電極D23からD21へは電気が流れにくいいため、印加電極D21に印加電源を接続した場合に比べて流れる電流は比較的に小さなものとなる。

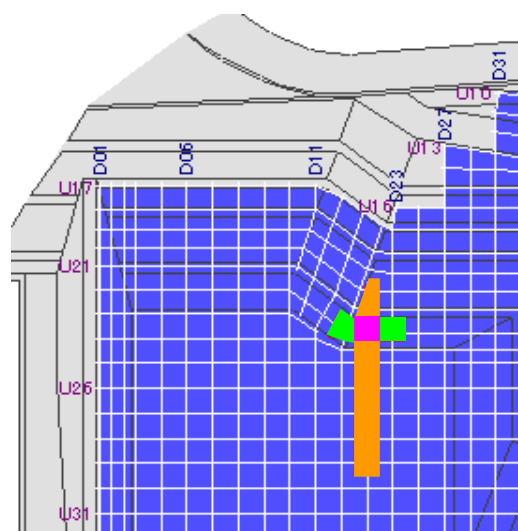
図8 相対的に電流が高くなる測点の分布

- (1) 印加電極と測定電極が接触している測点(D21-U22測点)では極めて大きな電流が流れる(図8中、■ピンク四角)
- (2) 測定電極と接触している印加電極(D21)を使用している測点では大きな電流が流れるが、印加電極と測定電極が接触している測点(D21-U22測点)から離れるに従い電流値は小さくなる。(図8中、■オレンジ四角)
- (3) 印加電極(D21)と接触している測定電極(U22)と、印加電極D21と距離が近い印加電極(D23、D14)を使用している測点にも電流が測定されるが、印加電極D21を使用した測点に比べて電流値は小さくなる傾向にある。(図8中、■緑四角)

したがって、相対的に電流値が高くなる測点は測定電極と印加電極が接触している測点(図8中、■ピンク四角)を中心として、十字形状(図8中、■オレンジ四角、■緑四角)に分布することになる。

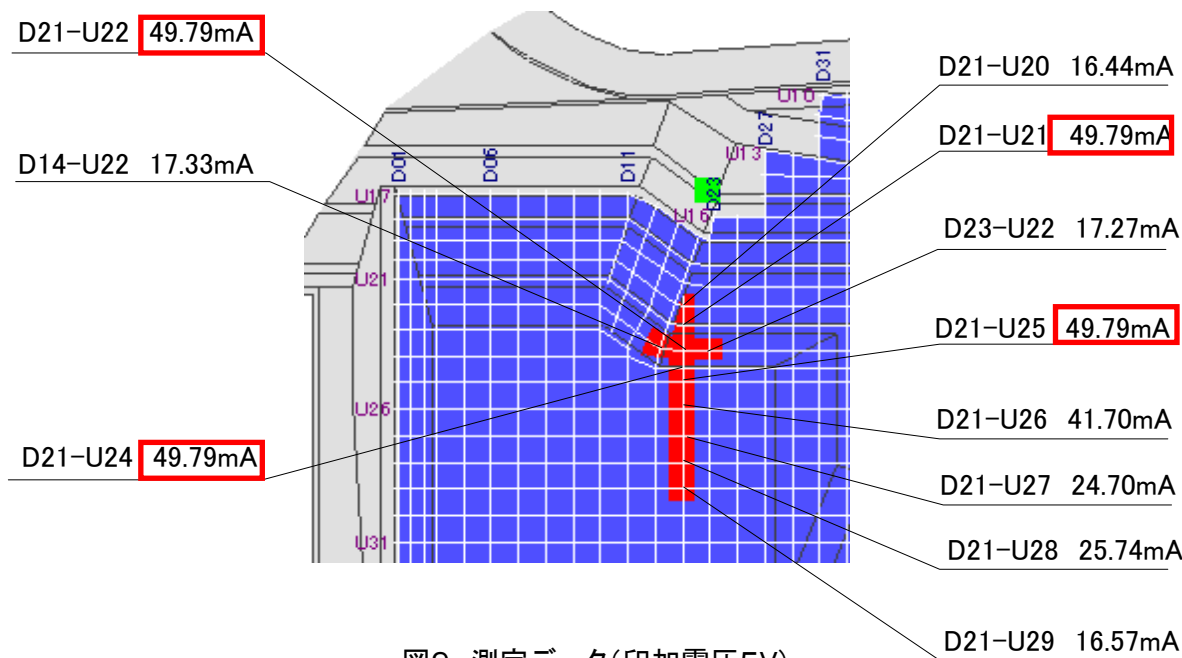
図9 測定データ(印加電圧5V)

①平成22年10月2日 17:00測定時のデータを確認した。4箇所の測点(上下電極の交点:D21-U21、D21-U22、D21-U24、D21-U25)で、測定レンジを越える49.75mA(>50mA)の電流値が検出された。(図9中 赤四角)

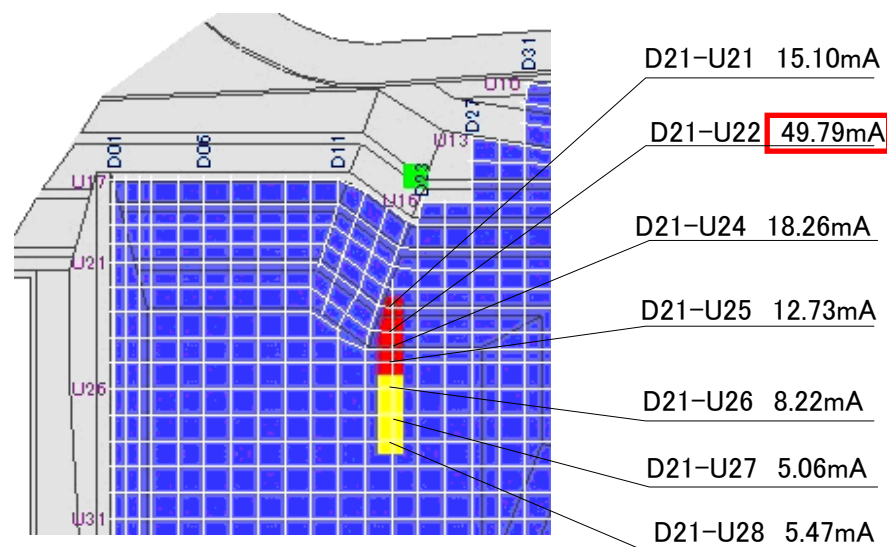
図10(a) 測定データ(印加電圧1V)

②平成22年10月2日のデータで、4箇所の測点において本システムの測定レンジを超えていることから、過電流によるシステムの損傷を回避するため、印加電圧を通常の5Vから1Vに変更して測定を行った。その結果、D21-U22のみに10月2日と同様に測定レンジを越える49.79mA(>50mA)の電流値が出された(図10(a)中 赤四角)。

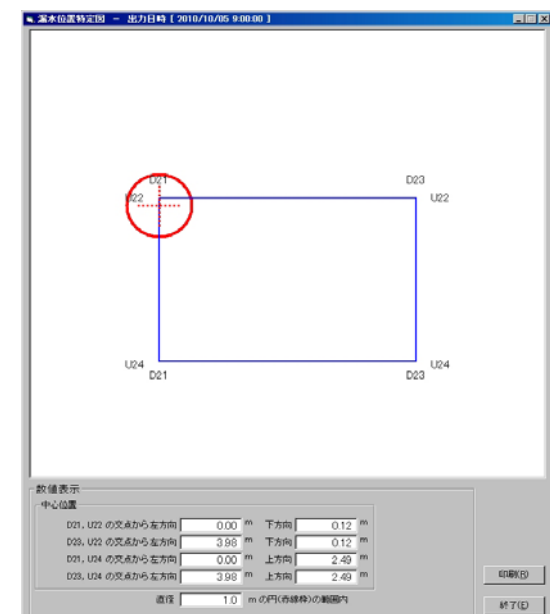
図10(b) 位置特定図

このことから位置特定図(図10(b))に示すように、D21とU22の交点付近で遮水シートが損傷していると判断した。

③「漏水検知システム異常検知に関する原因究明調査」において、印加電極D21と測点電極U22の交点において微小な損傷が生じていたことが明らかになり、漏水検知システムの健全性と測定結果の妥当性が確認されたと考えている。

また、「漏水検知システム異常検知に関する原因究明調査」実施以前に推定した遮水シート破損の位置(D21-U22交点)およびその状態(接触に近い状態)の妥当性も確認されたことから、十字形状の測点における電流値の上昇についても前述の理由によるものと判断できる。したがって、現状、遮水シートの破損は印加電極D21と測点電極U22の交点のみであると考えている。
