埋立地 上層遮水シート切り取り

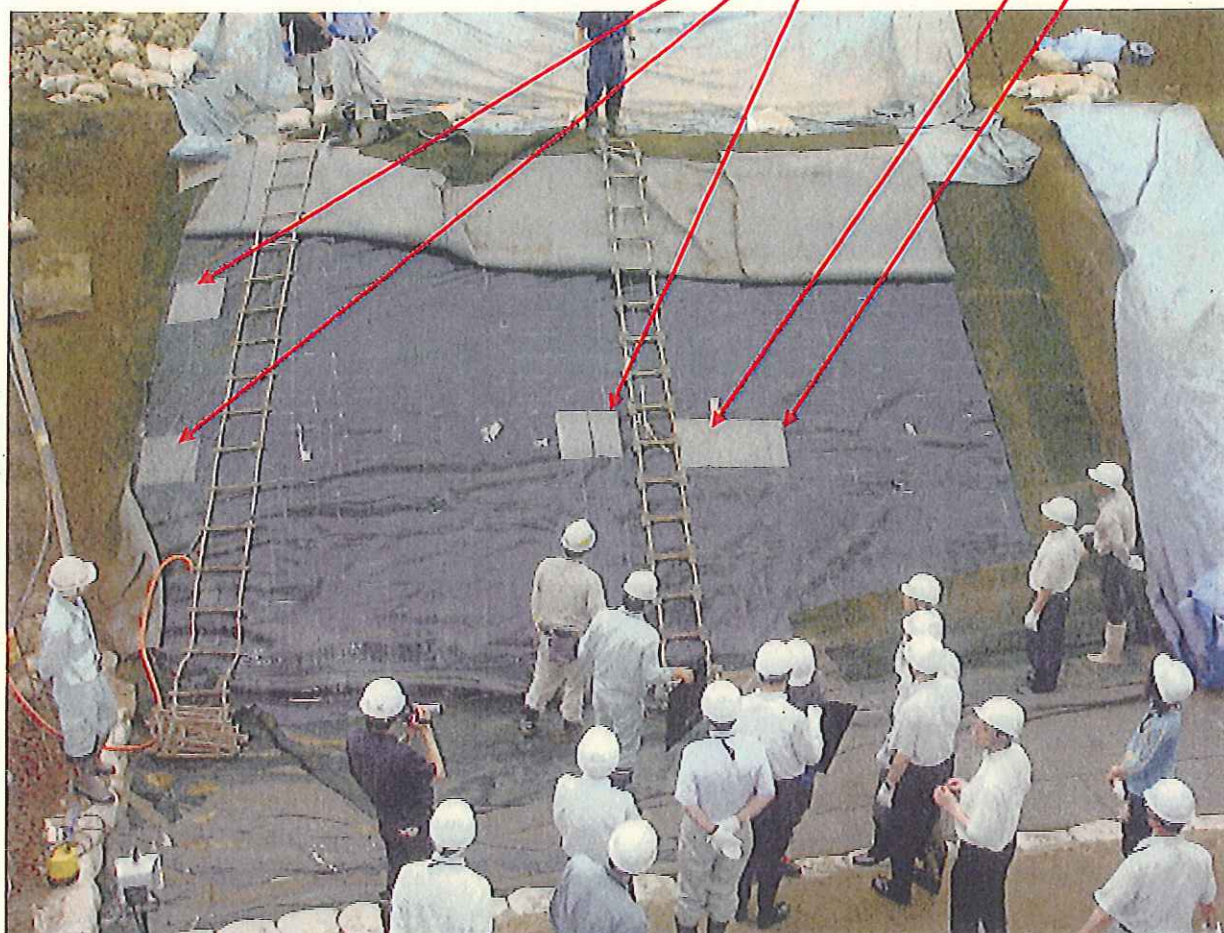
写真-13

⑤ ④ ③(電極交点部) ② ①

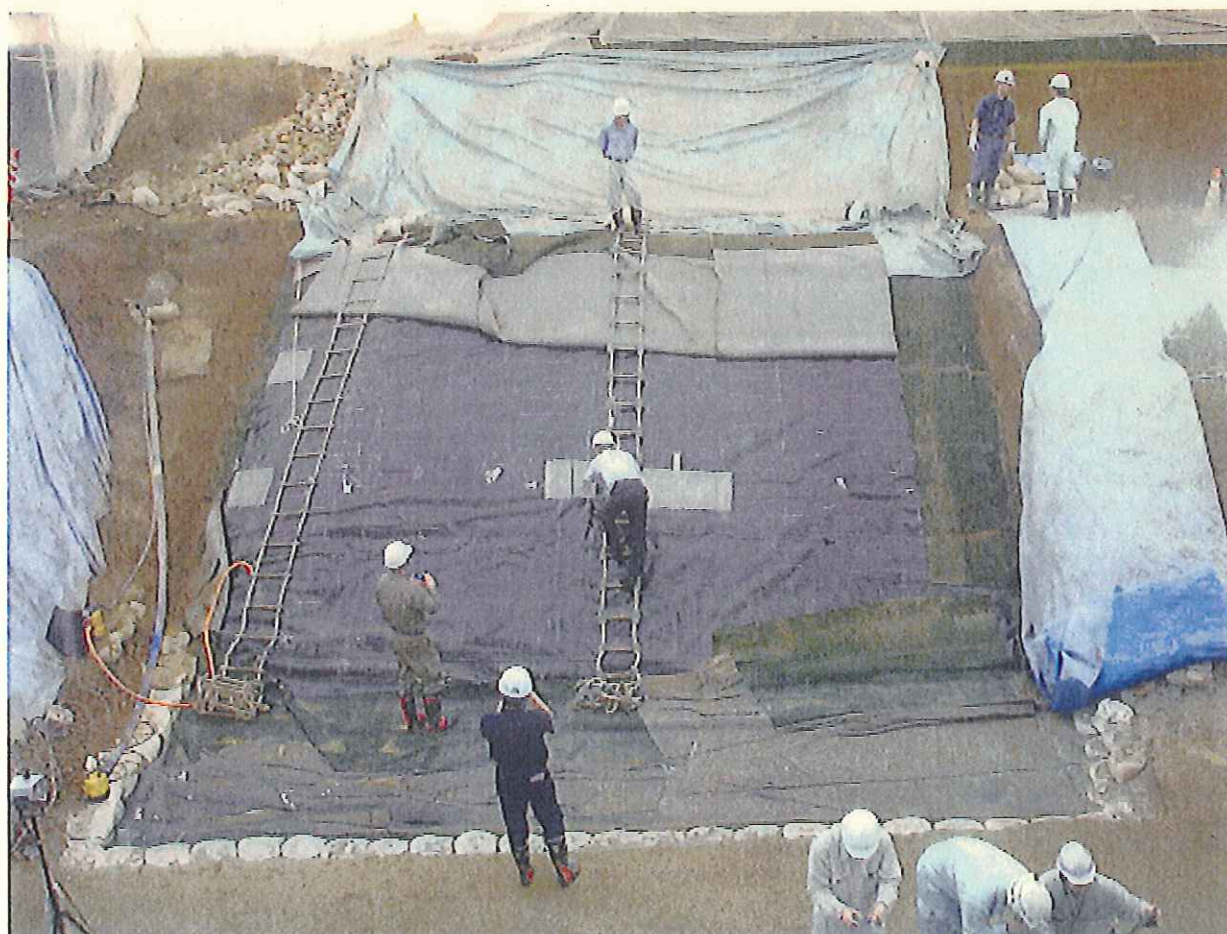
写真-14

埋立地 切り取り部分の下層確認

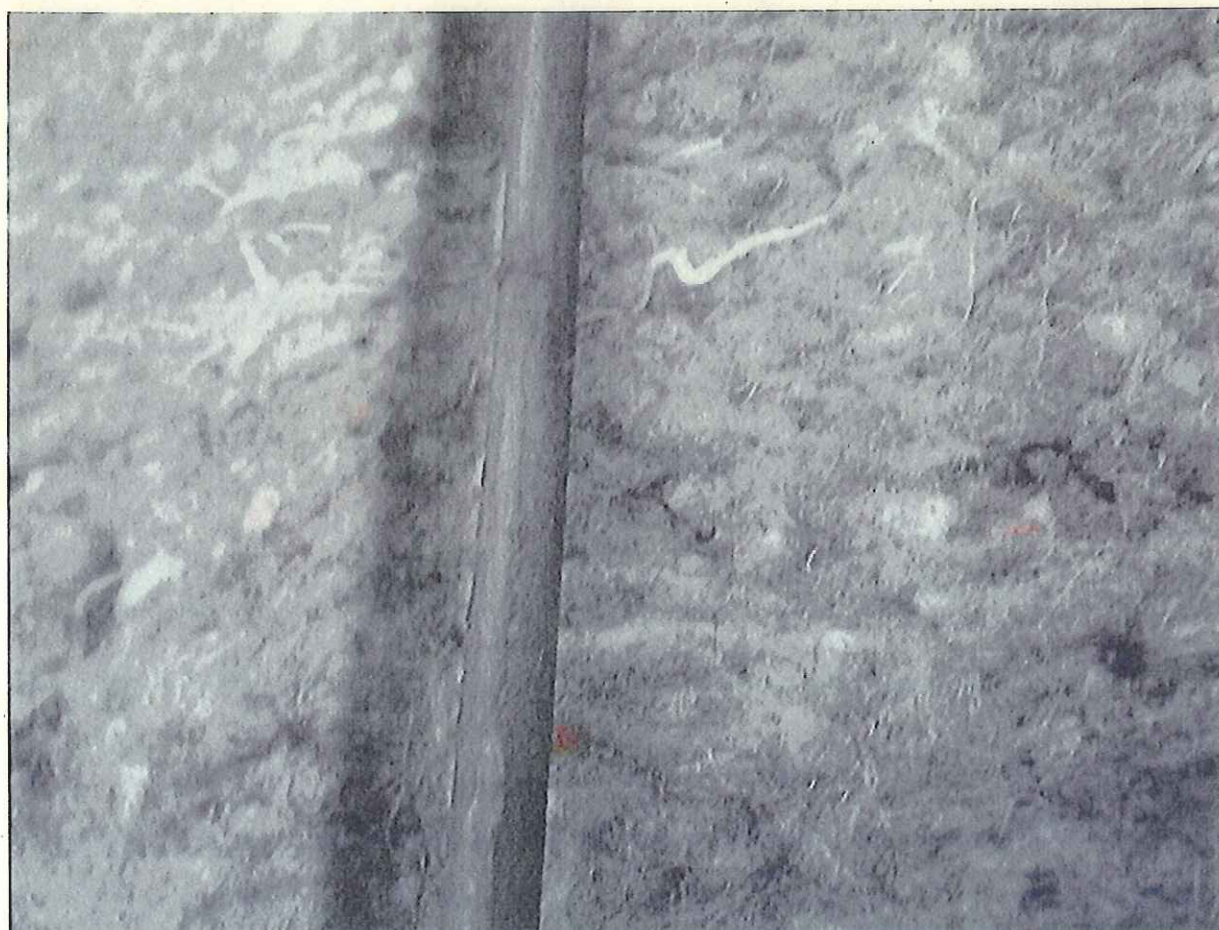
写真-20 埋立地 ③切り取り部の下層確認の状況(銅線電極交点部のアップ) 異常なし

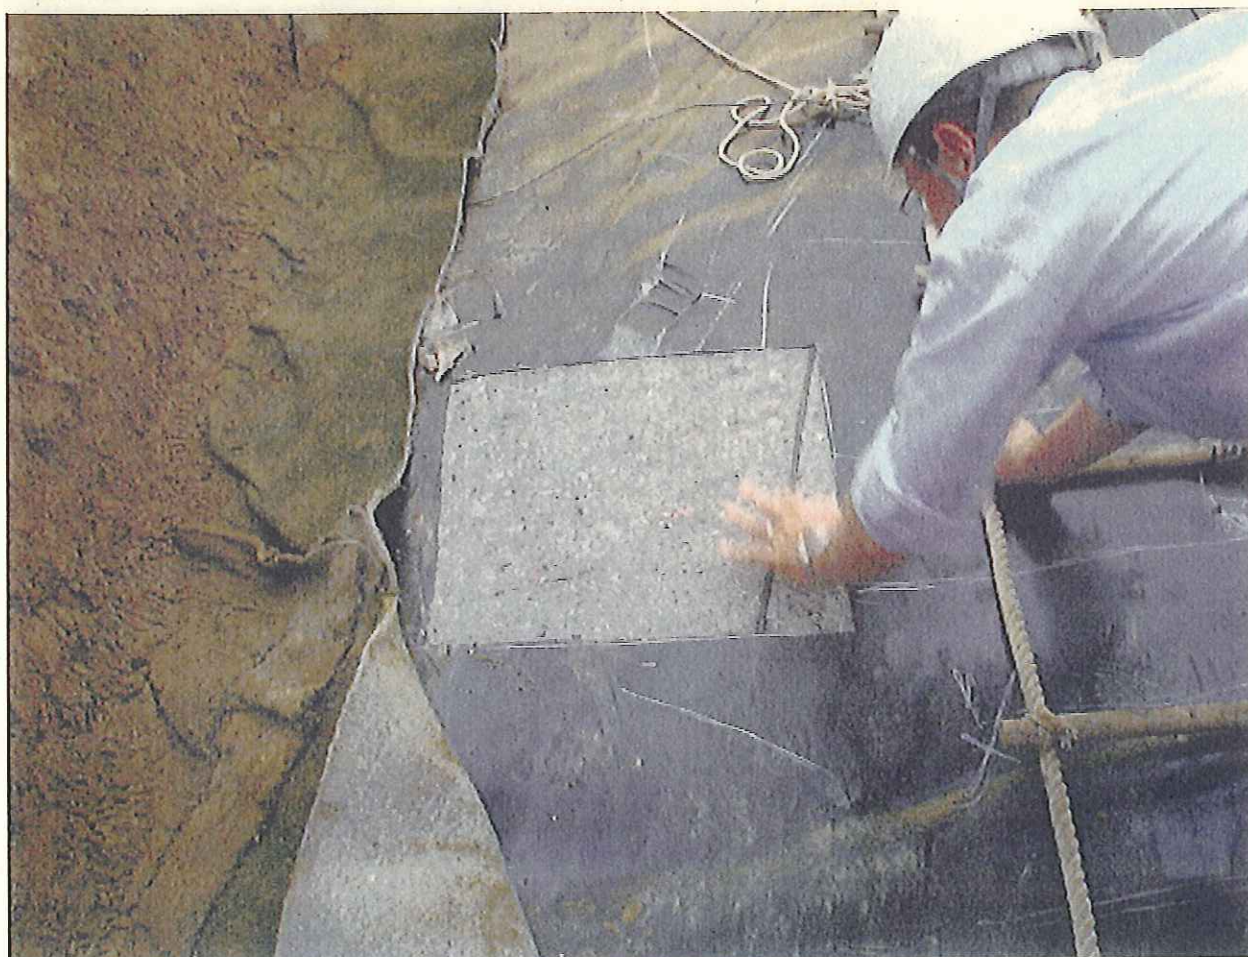
写真-22

埋立地

④切り取り部の下層確認

異常なし

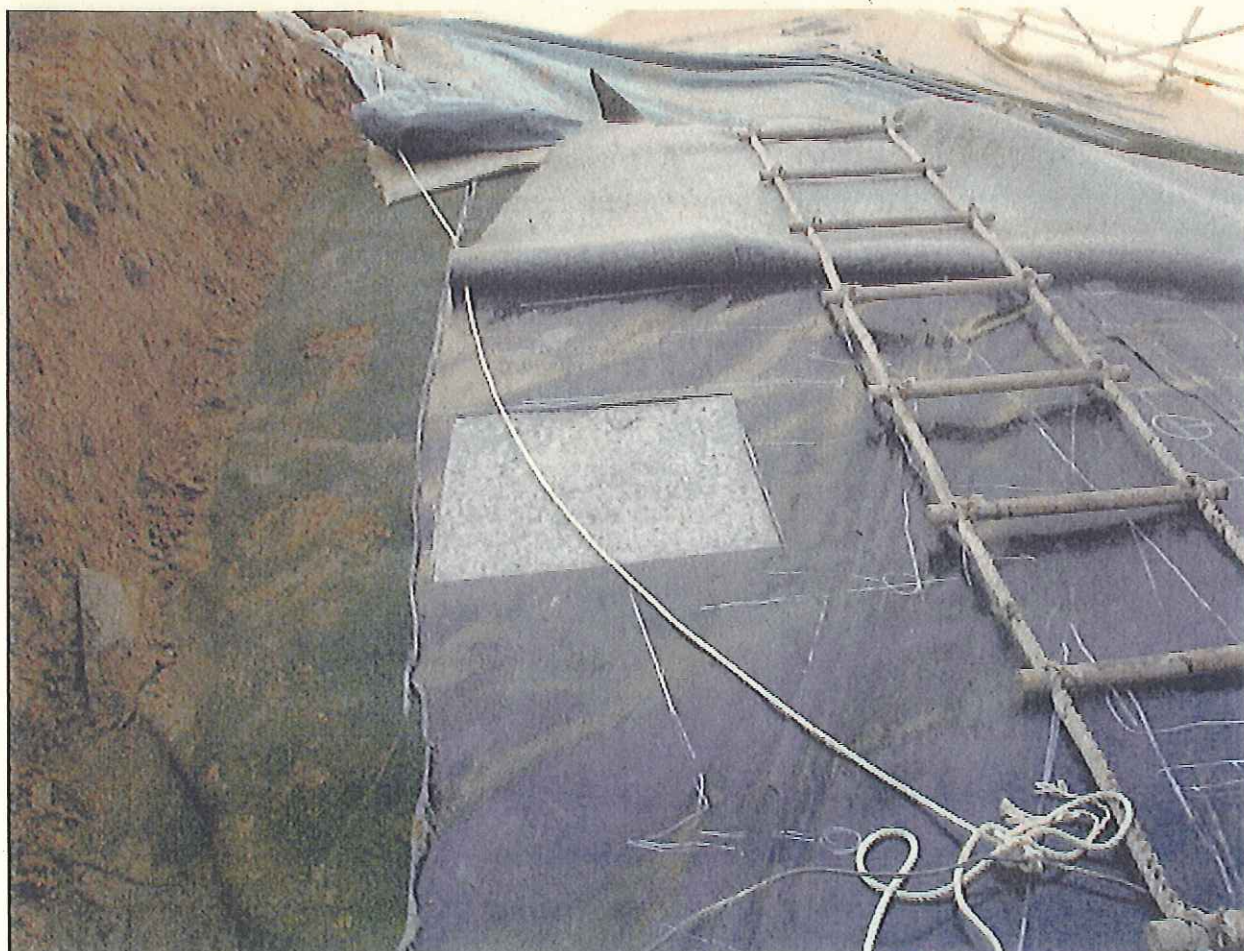
写真-24

埋立地 ⑤切り取り部の下層確認 異常なし
