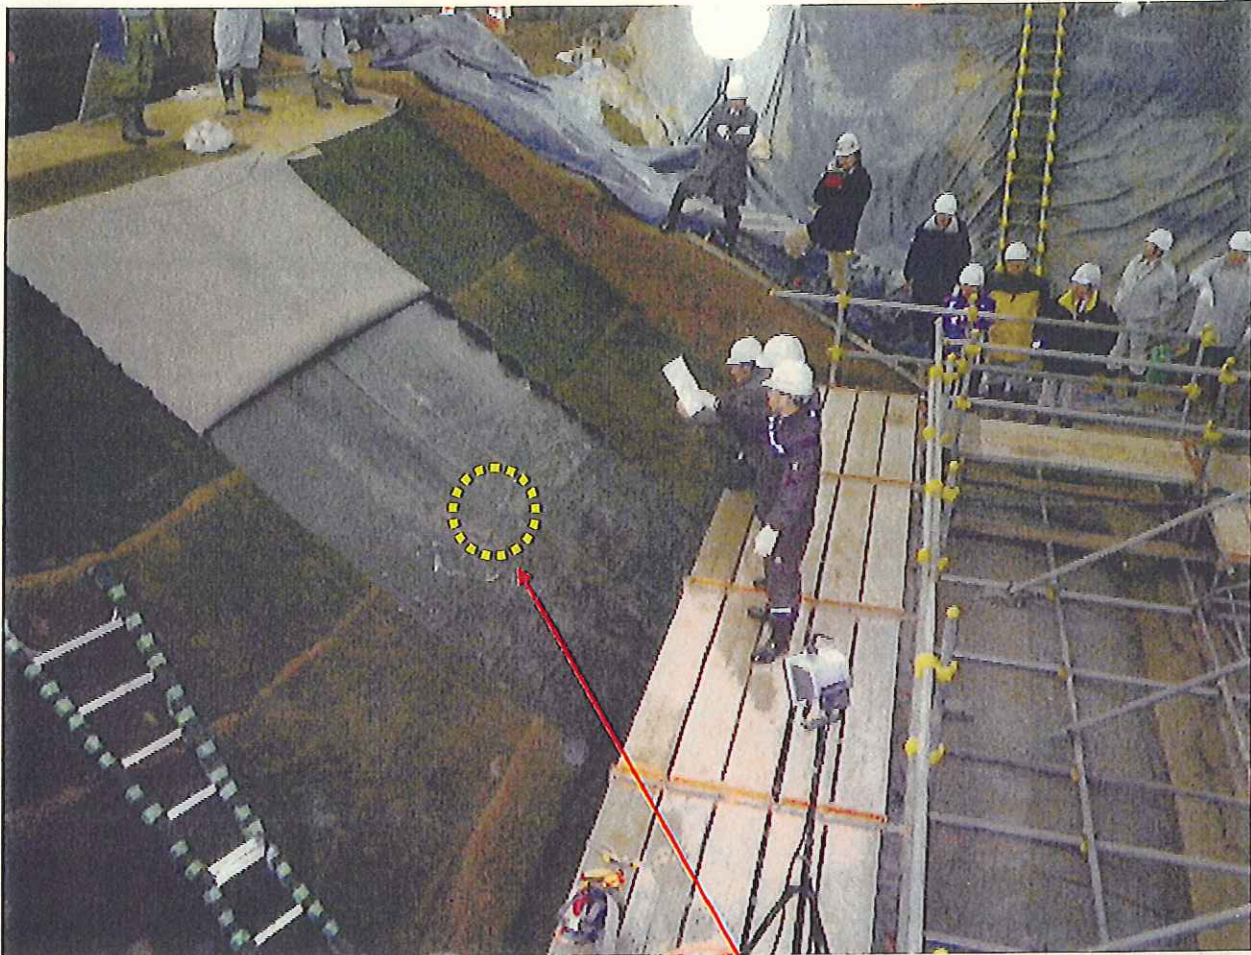
写真—1

埋立地 予想原因箇所と一致する銅線電極交点部分に圧迫跡を確認

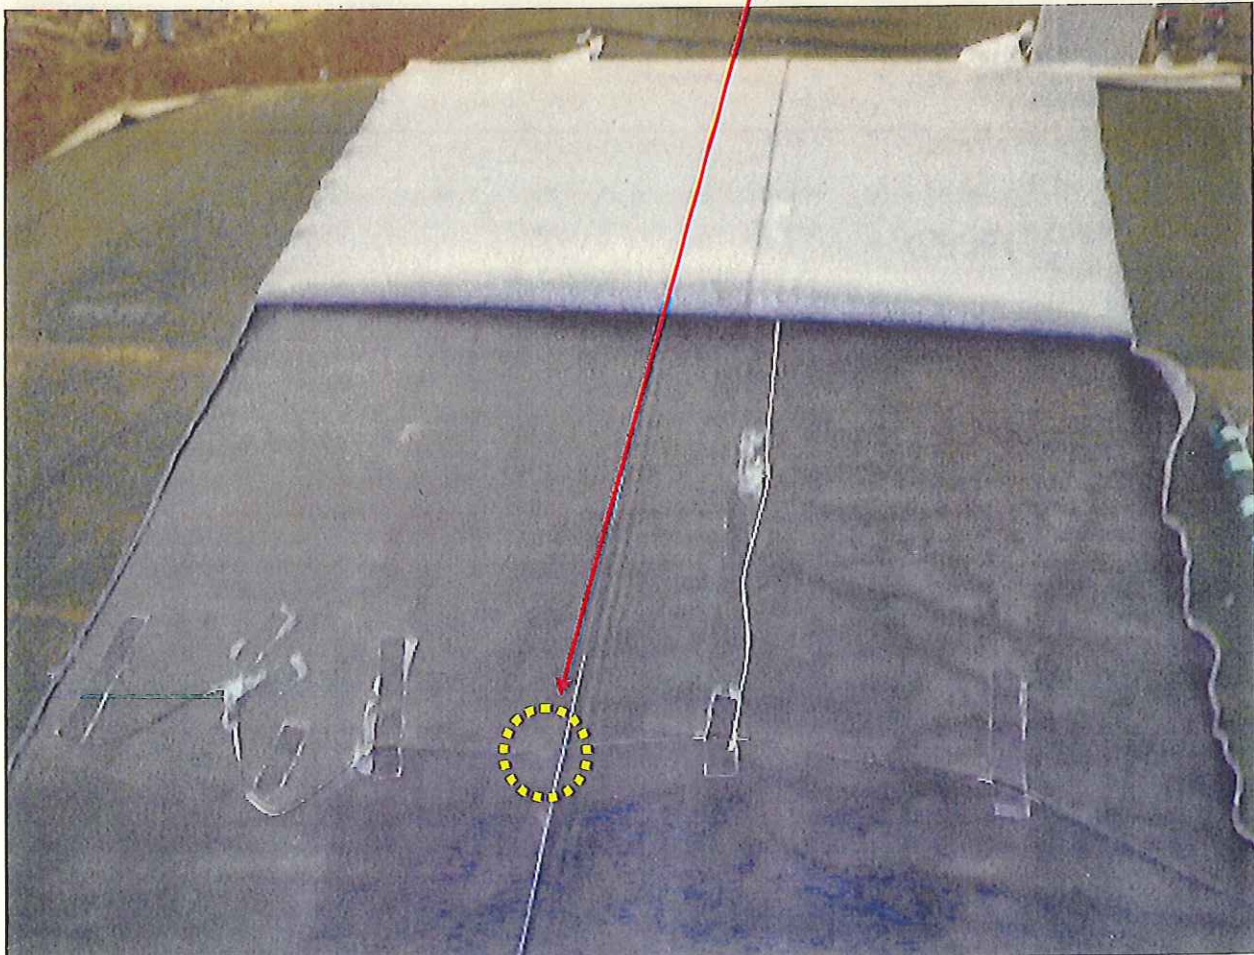
写真—2

埋立地 銅線電極交点部分の圧迫跡の位置

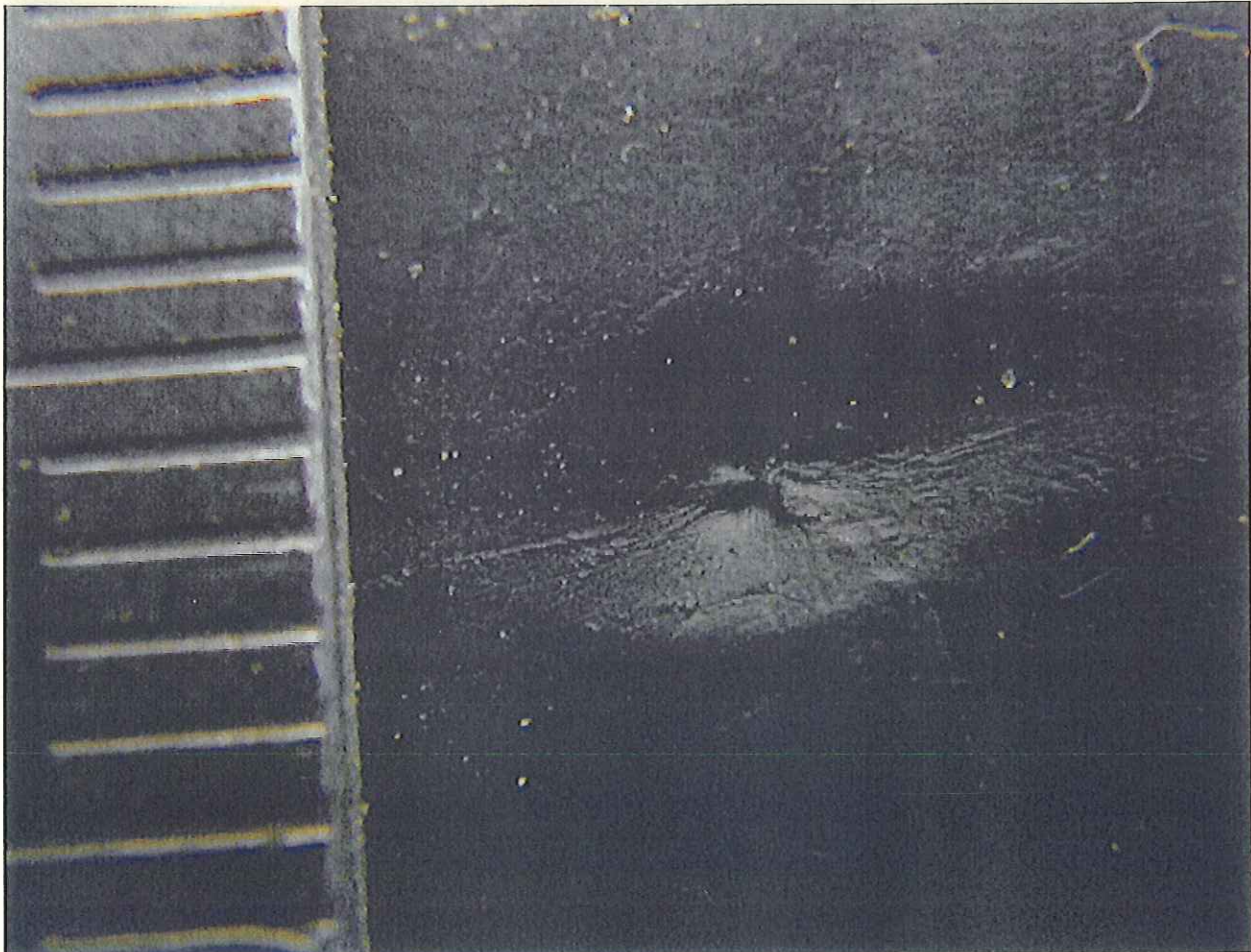
写真—4

埋立地 銅線電極交点部分の圧迫跡の更にアップ (左の目盛は 1mm)

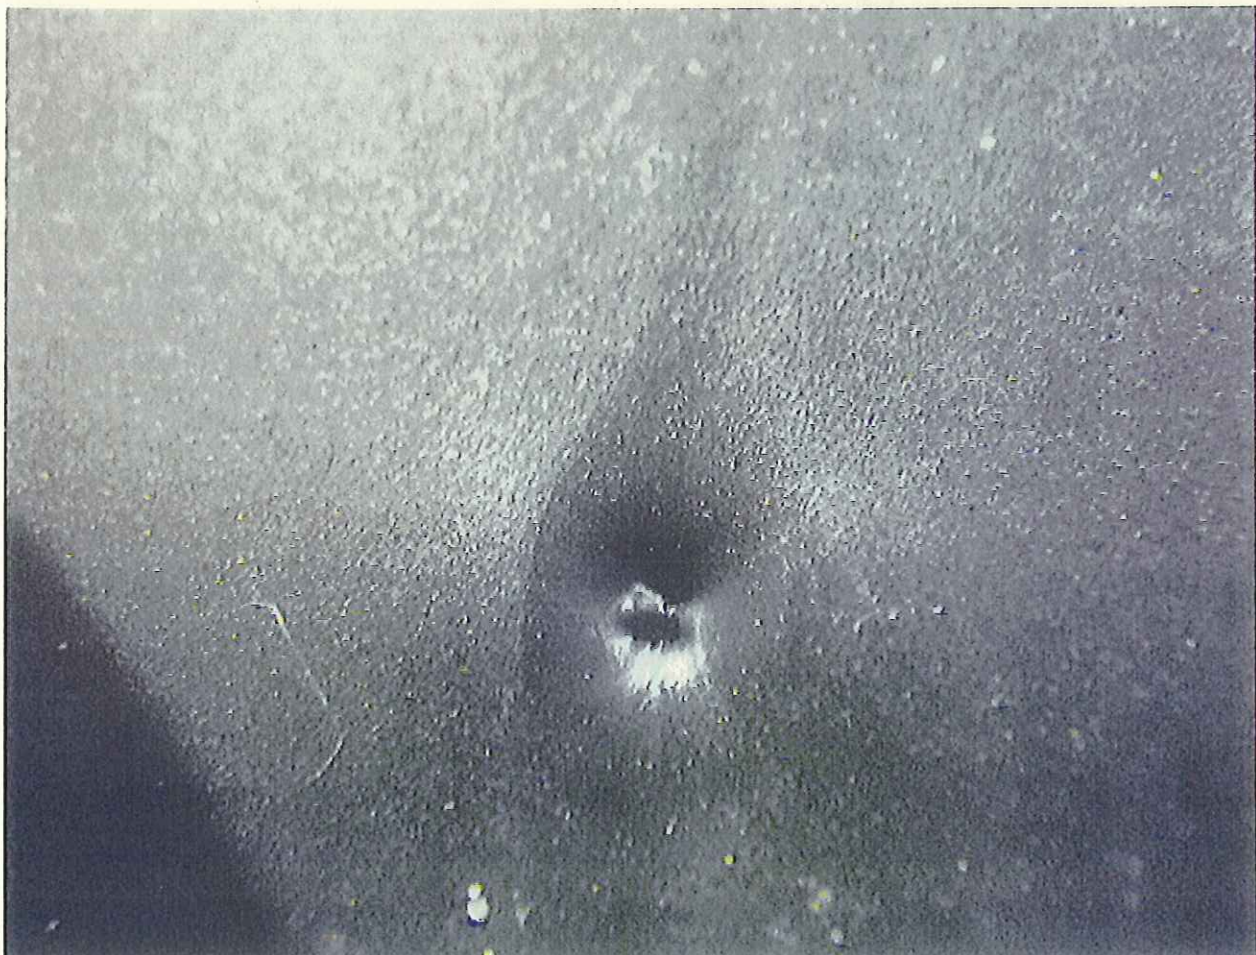
写真—6 基礎実験(事業団) 通電した遮水シートに生じた銅線電極交点部分の圧迫跡

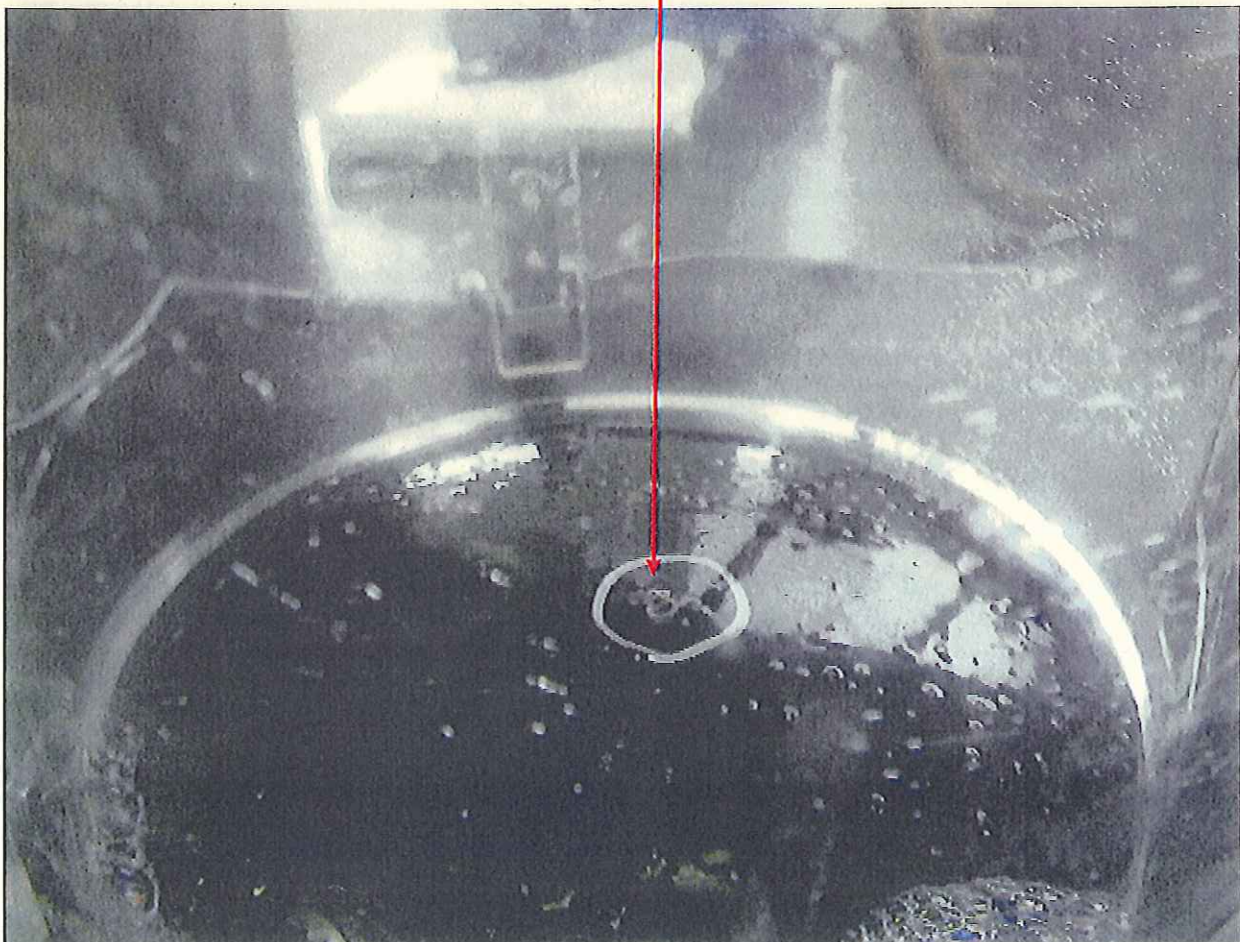
写真—8

基礎実験(事業団) -37kPa で気泡発生(昨日は-26kPa で気泡発生)

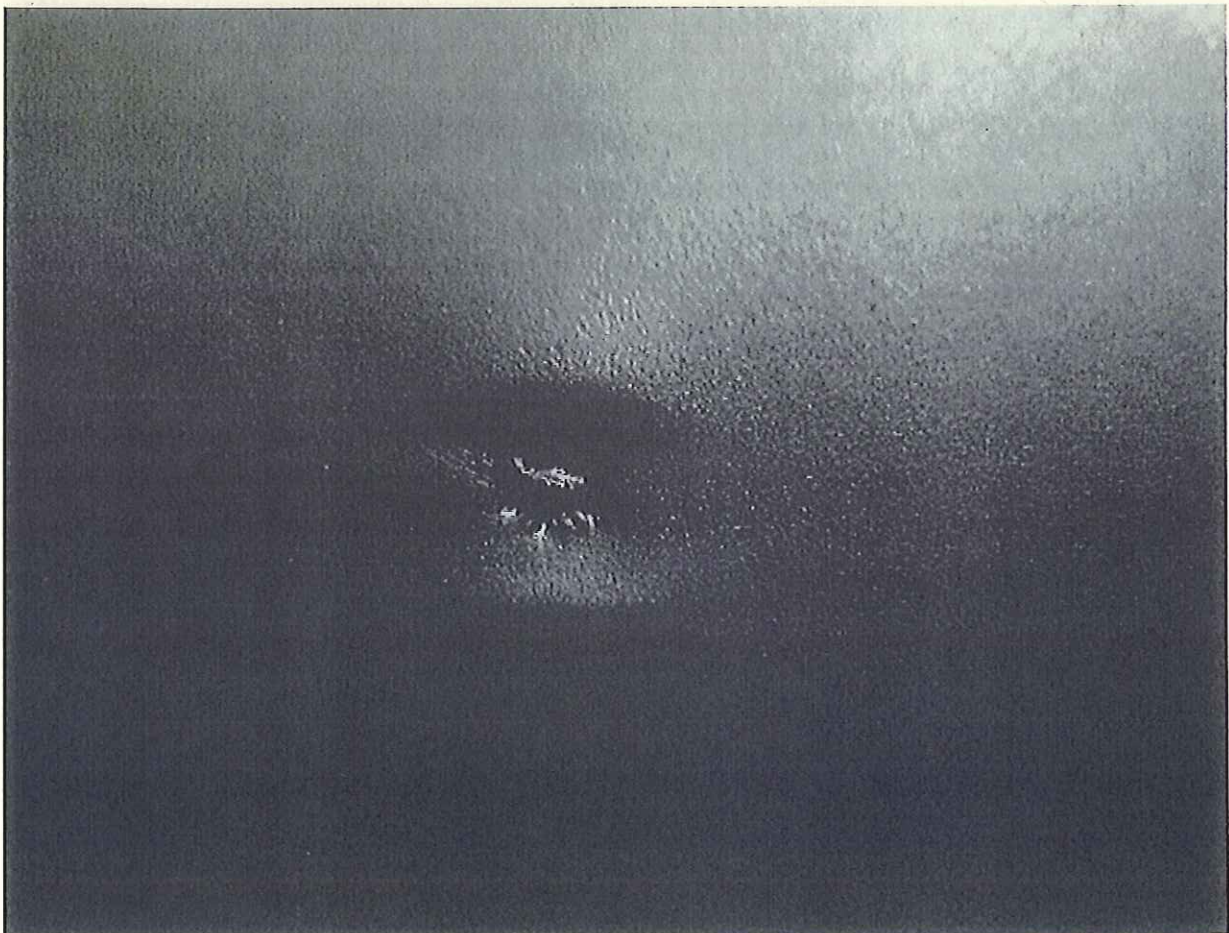
写真—10 基礎実験(施工業者) 通電した遮水シートに生じた銅線電極交点部分の圧迫跡

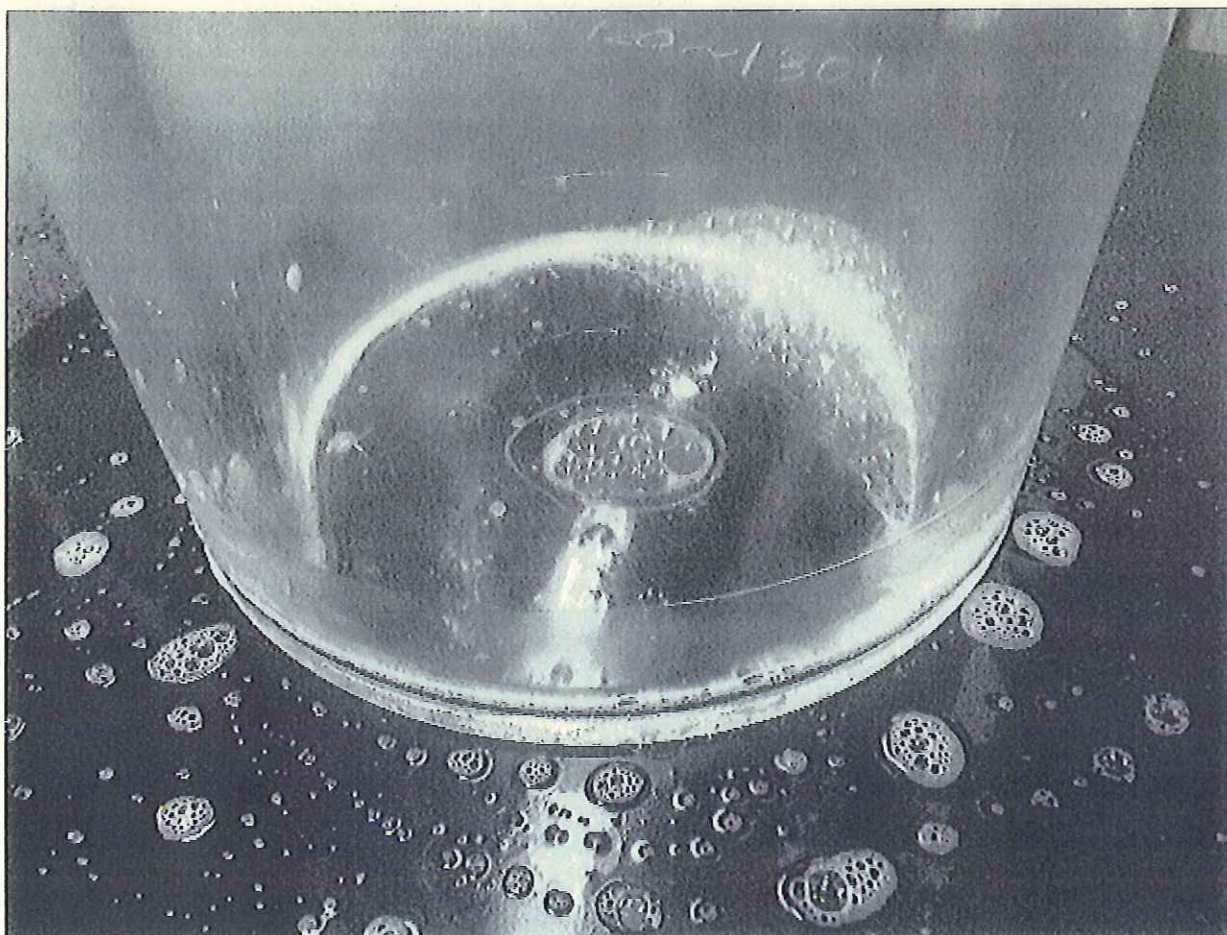
写真—12

基礎実験(施工業者) 通電した全遮水シート60枚は-1~-35kPa で気泡発生
