漏水検知システムの測定結果について

山梨県環境整備センター  
遮水シート安全管理システム

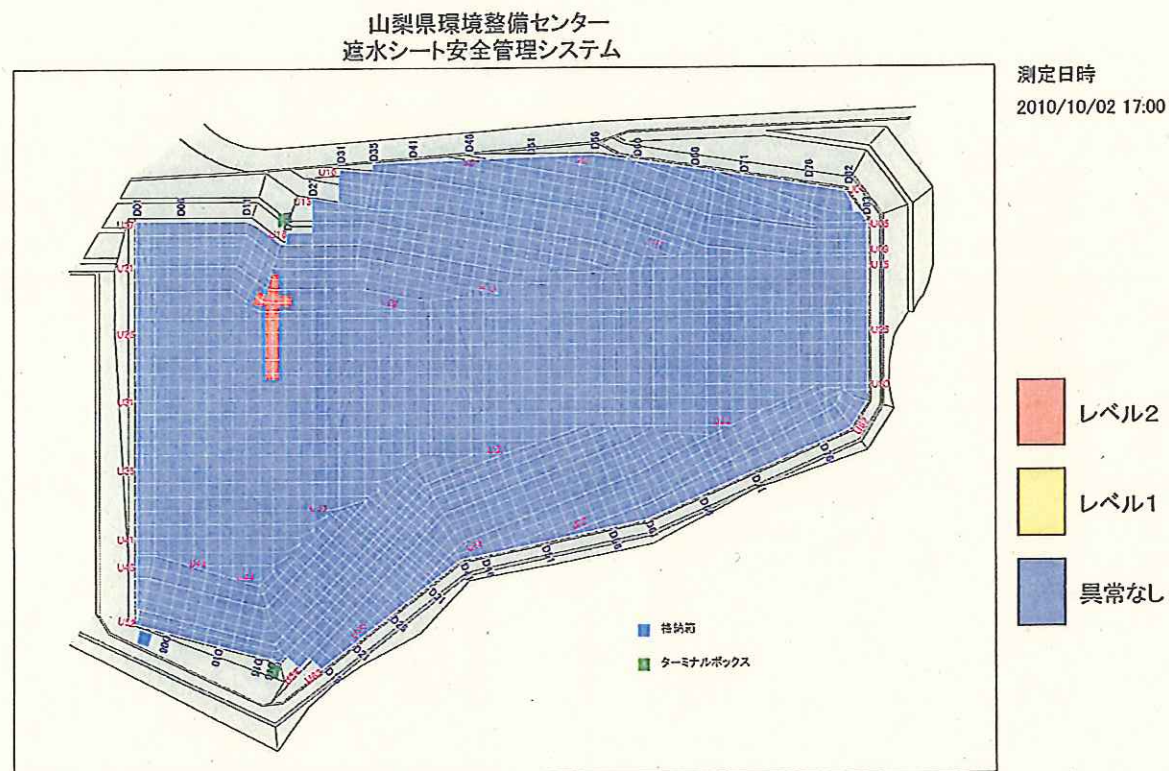
図2 平成22年10月2日(土) 定時測定(2回目) 17時測定分(5V測定)

異常検知が発生

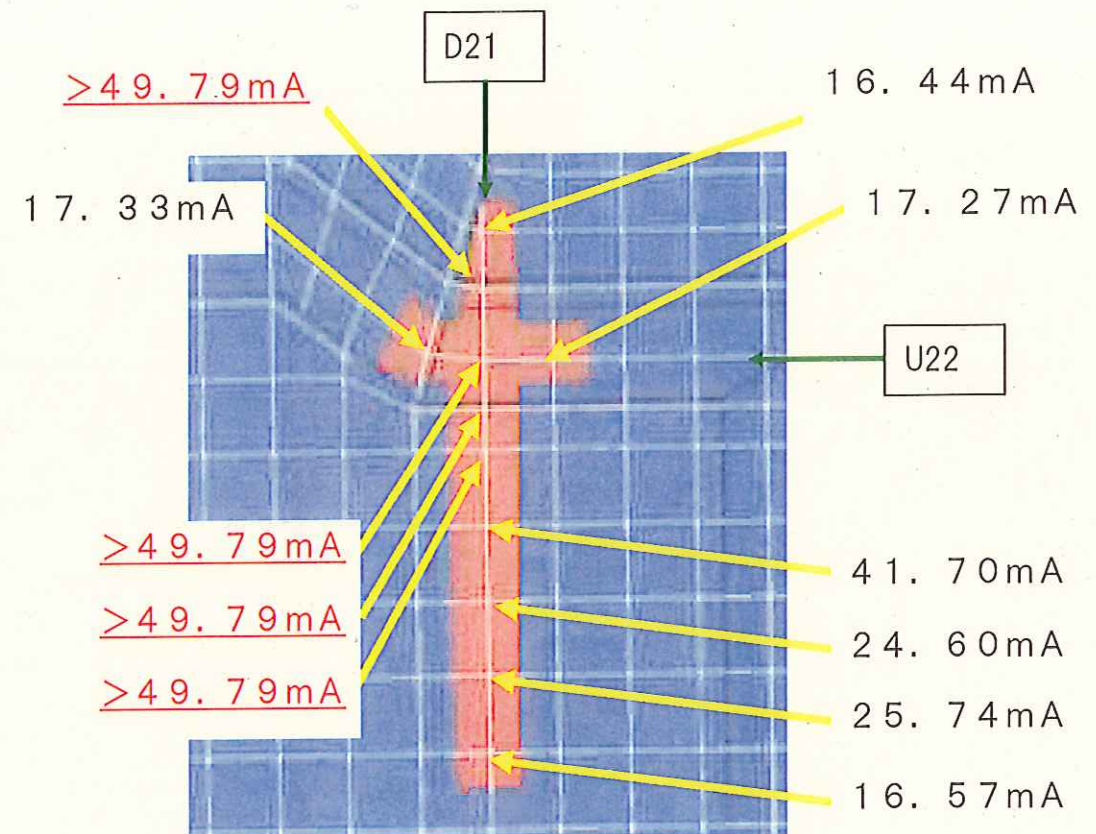
図3 図2の異常検知箇所拡大図(5V測定)

レベル2判定地点の電流値

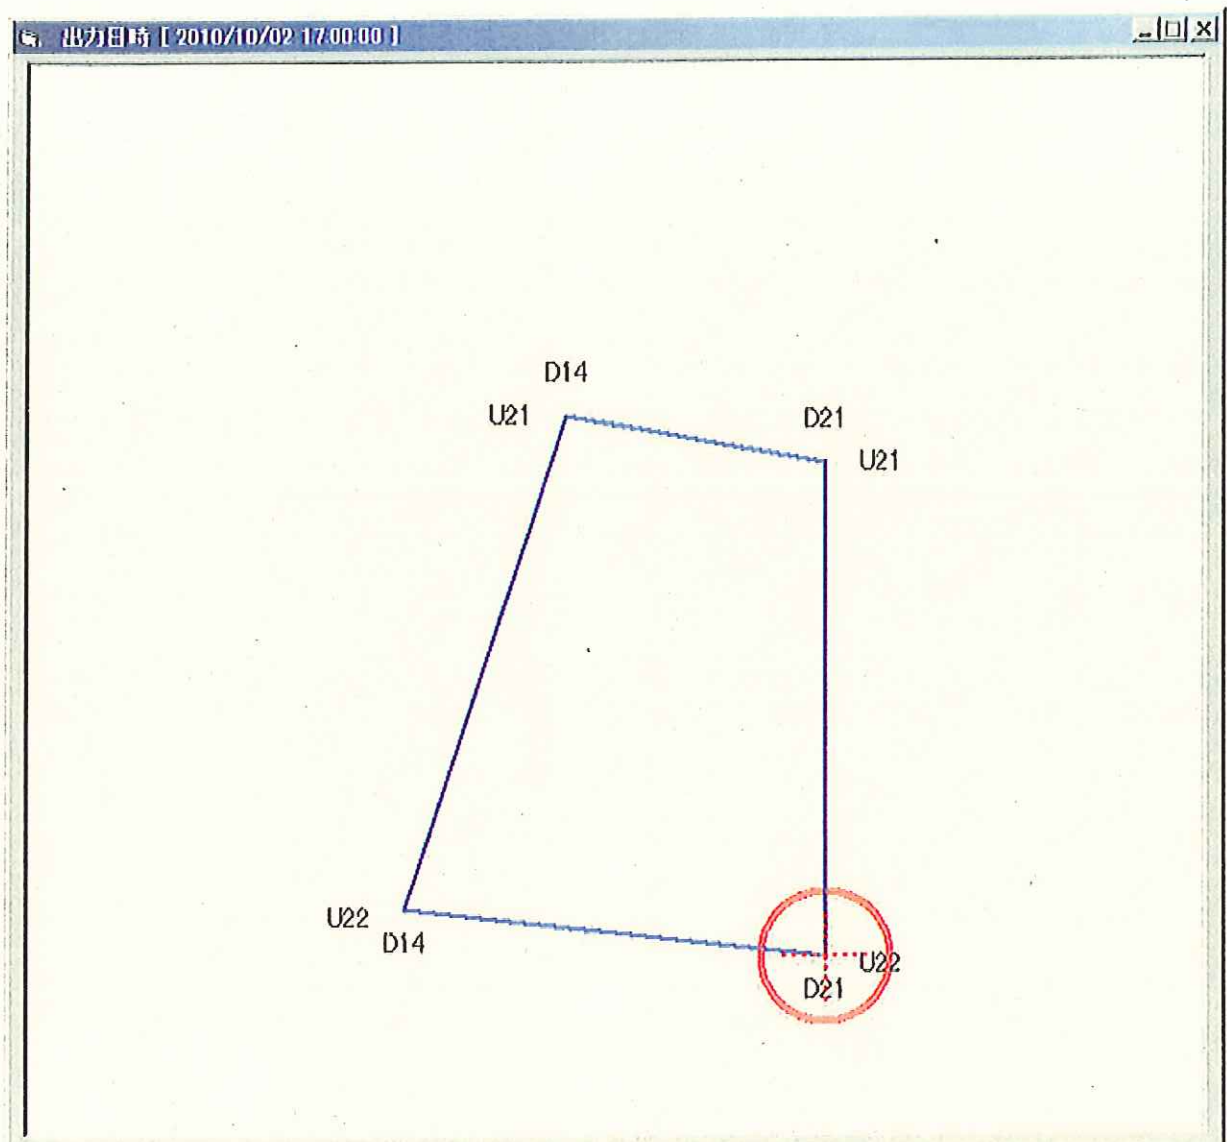
図4 図2の予想原因箇所推定結果（5V測定）

D21,U22の銅線電極交点部分を中心とした直径1mの赤丸範囲内を予想原因箇所と推定

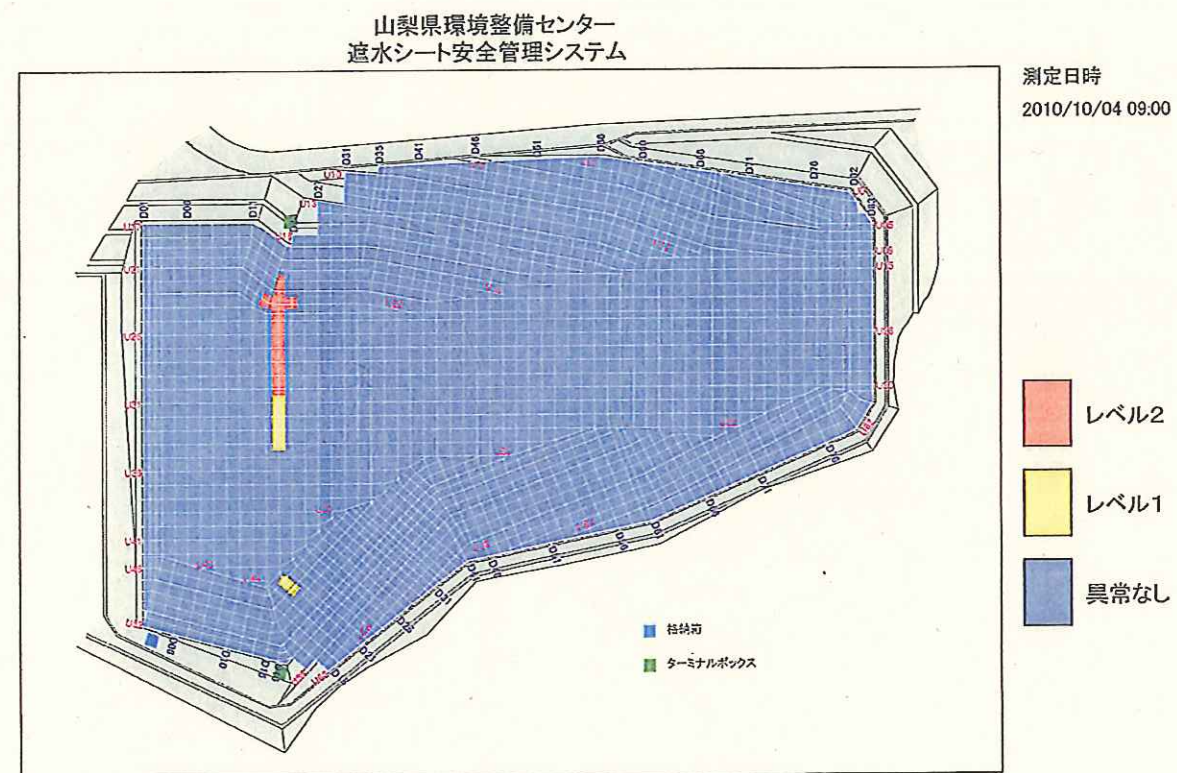
図5 平成22年10月4日（月）定時測定 9時測定分（5V測定）

異常検知継続中

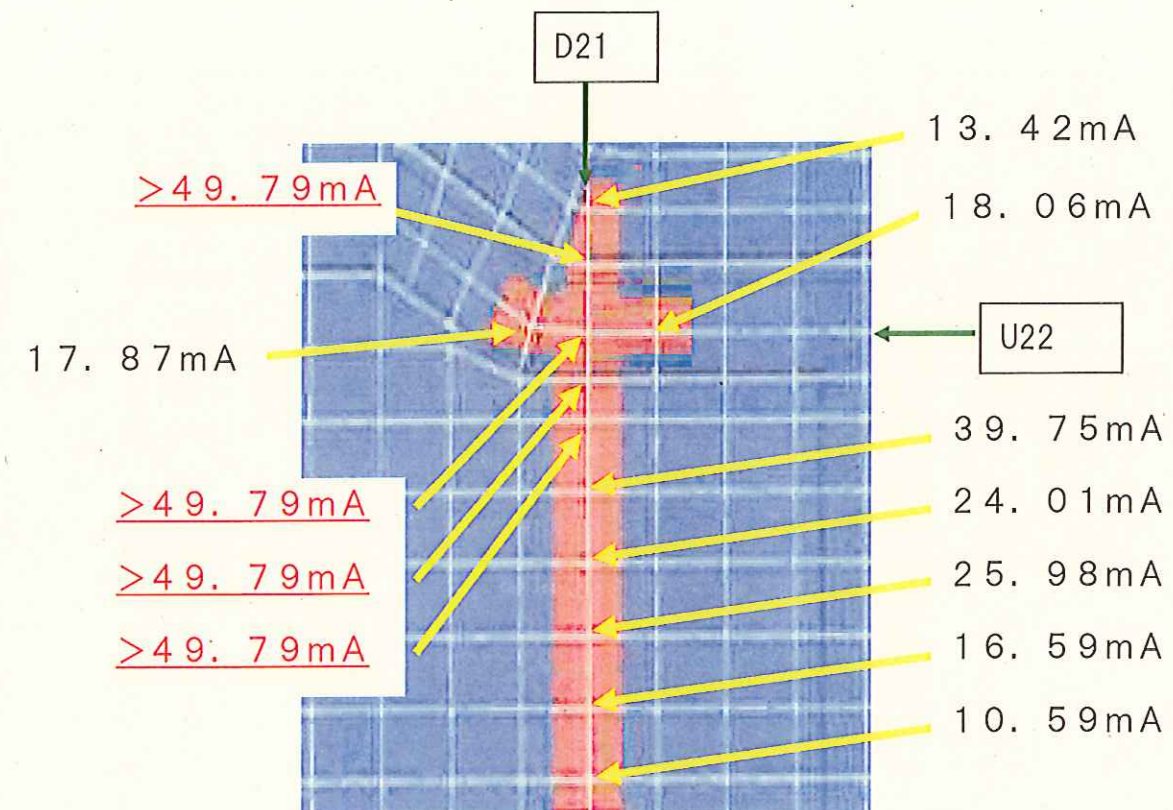
図6 図5の異常検知箇所拡大図（5V測定）

レベル2判定地点の電流値

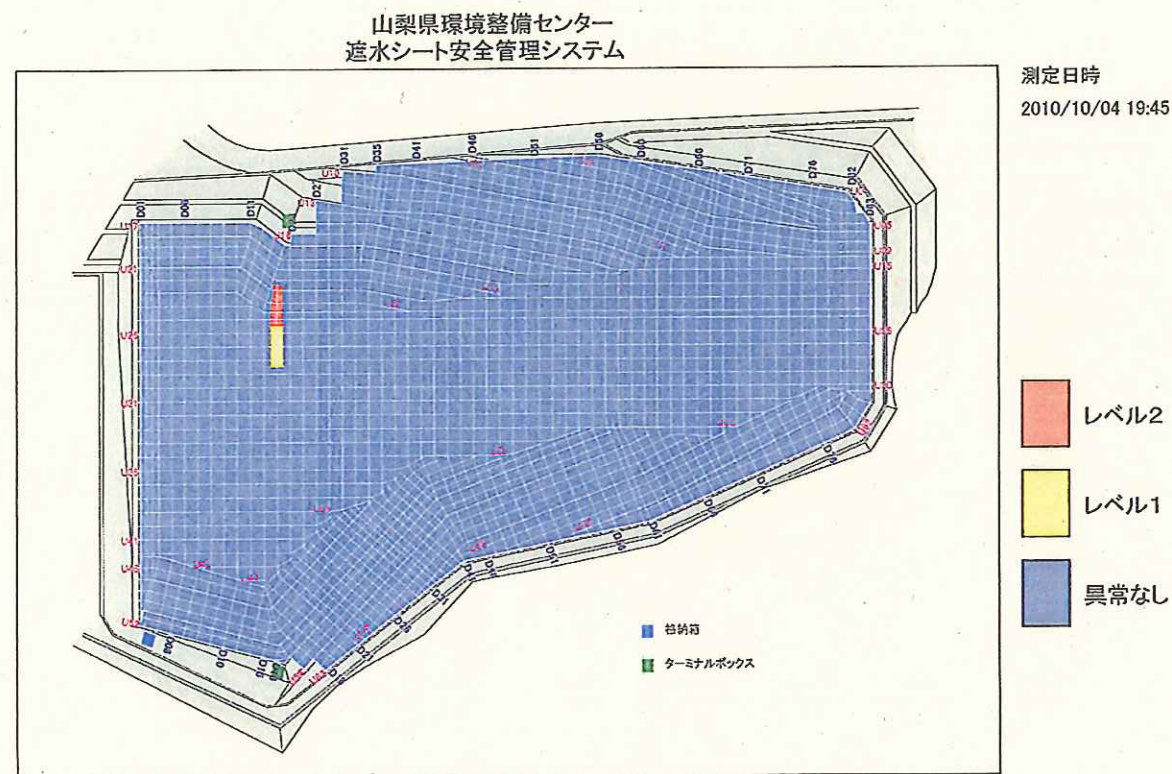
図7 平成22年10月4日定時測定 19時45分測定分(1V測定)

漏水検知システムが過電流により故障しないように  
測定電圧を5V→1Vに変更した時の測定結果

異常検知継続中

以後、異常検知継続

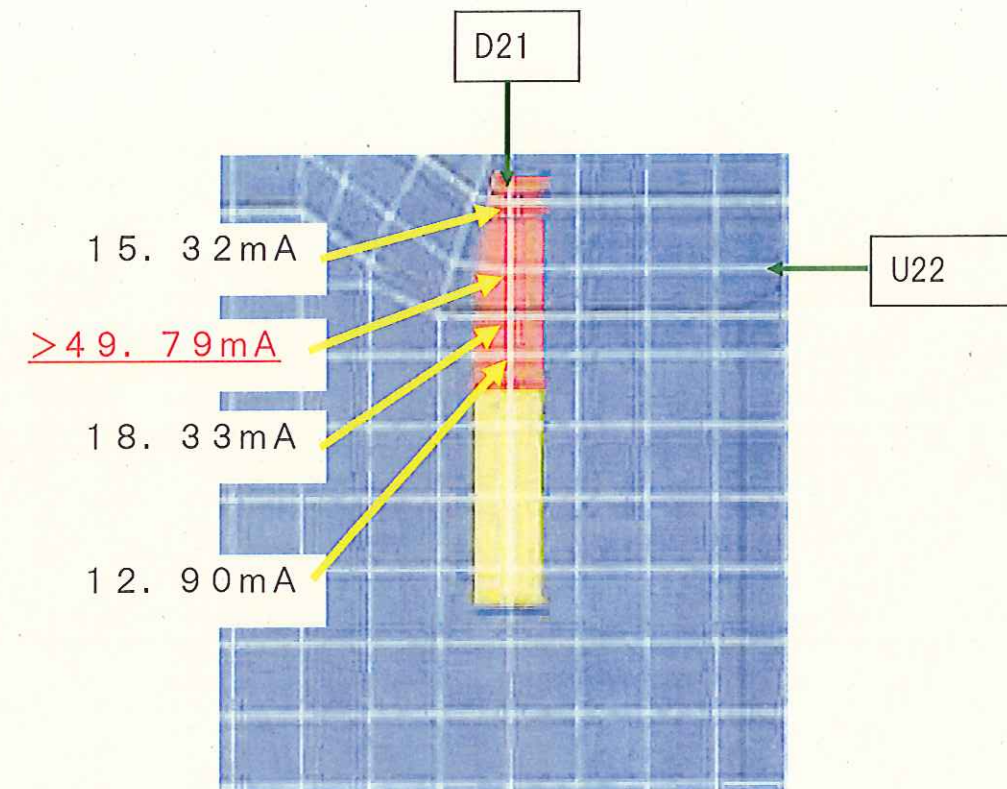
図8 図7の異常検知箇所拡大図(1V測定)

レベル2判定地点の電流値は、D21,U22の銅線交点部分のみ  
>49.79mA

以後、D21,U22の銅線交点部分のみ>49.79mA継続

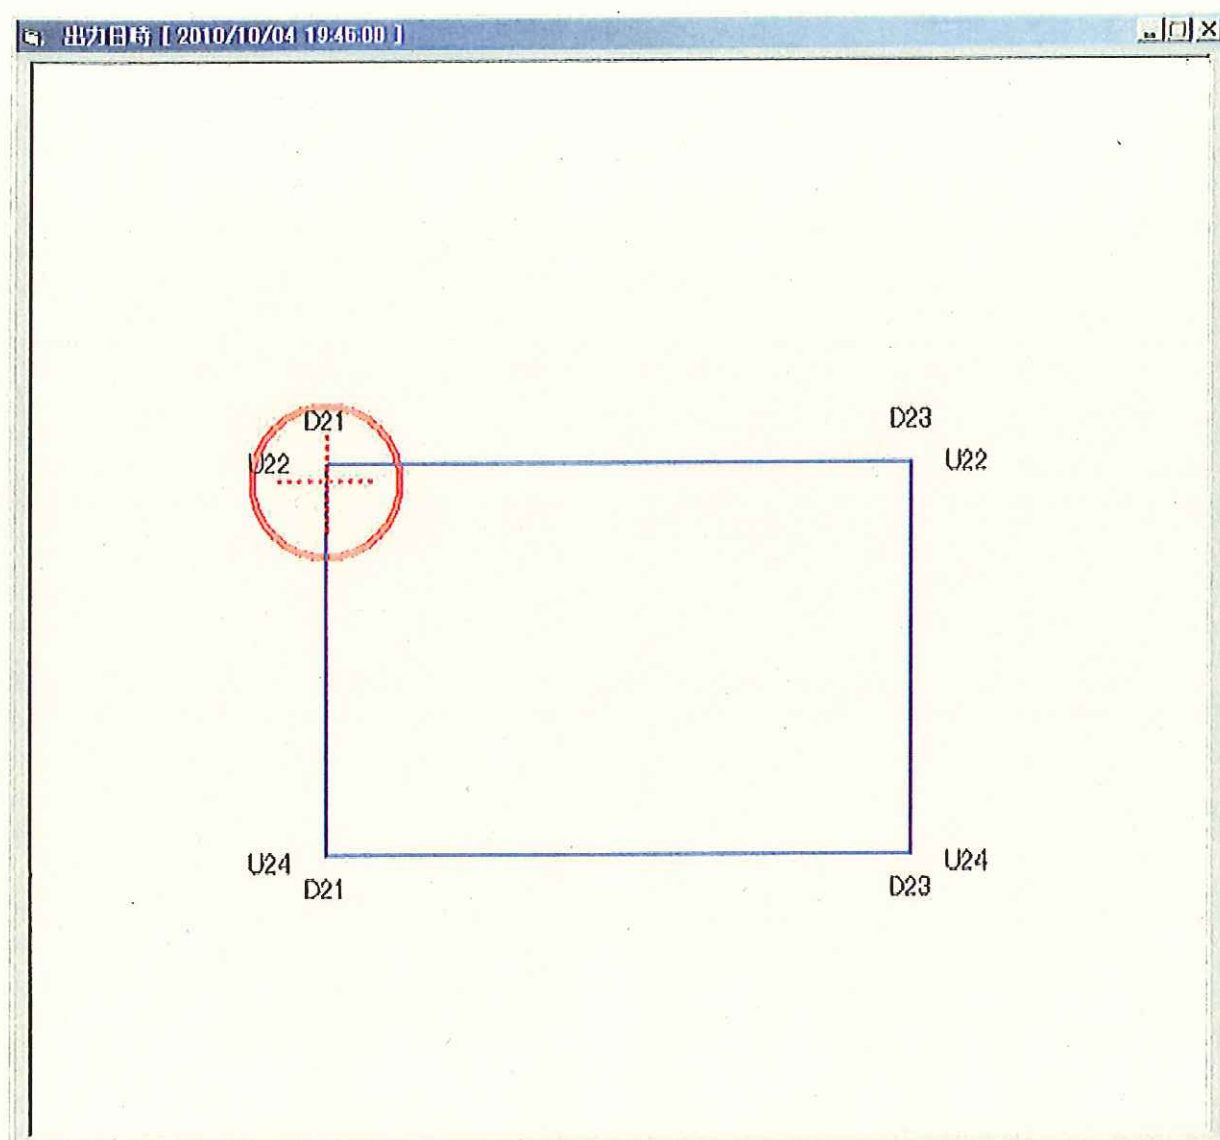
図9 図7の予想原因箇所推定結果（1V測定）

結果に変動なし

以後、予想原因箇所推定結果に変動なし

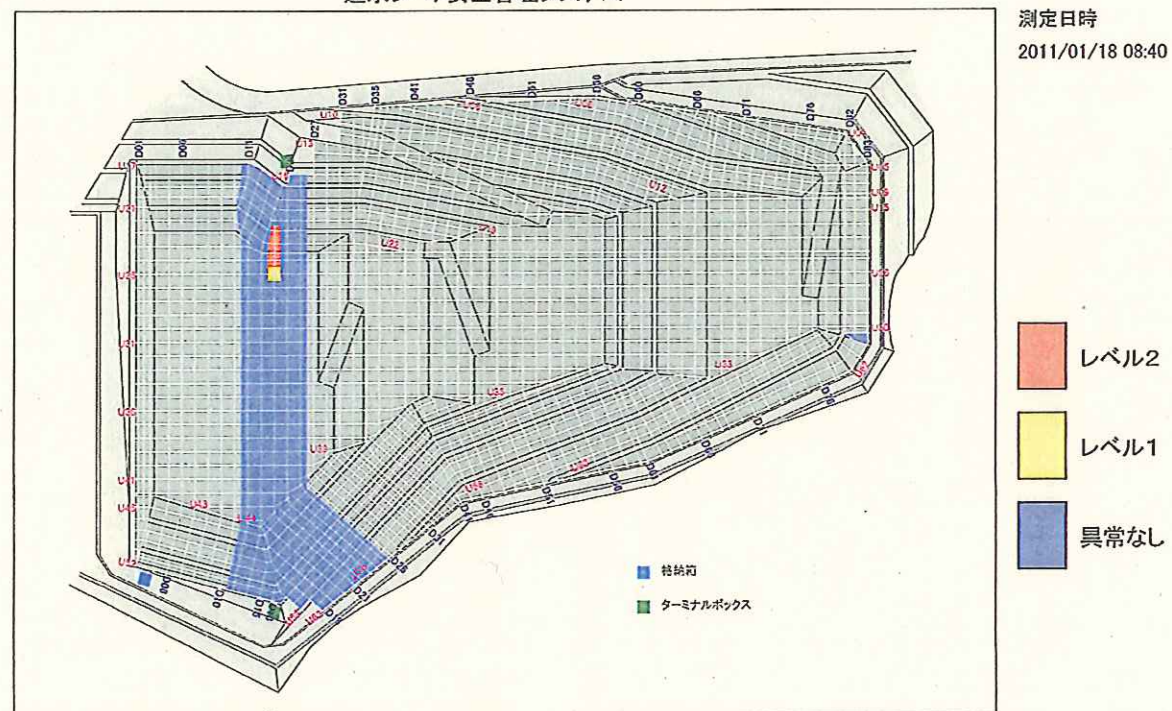
図10 平成23年1月18日高頻度測定 8時40分測定分(1V測定)

予想原因箇所周辺の高頻度測定(8時から17時まで、上図測定地点を20分間隔で測定)開始

異常検知継続中

以後、異常検知継続
