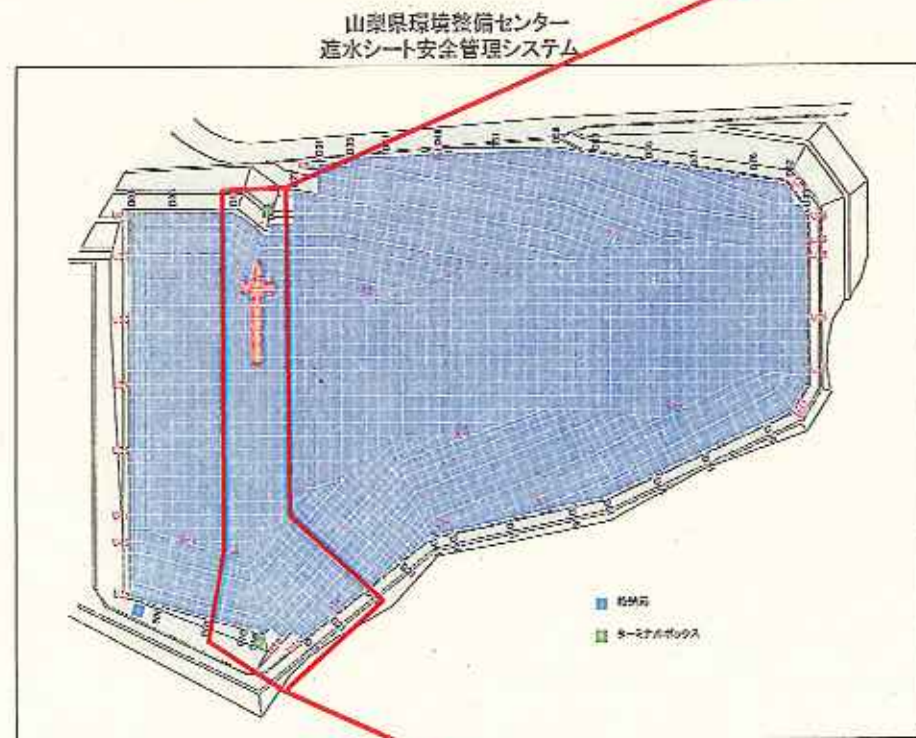
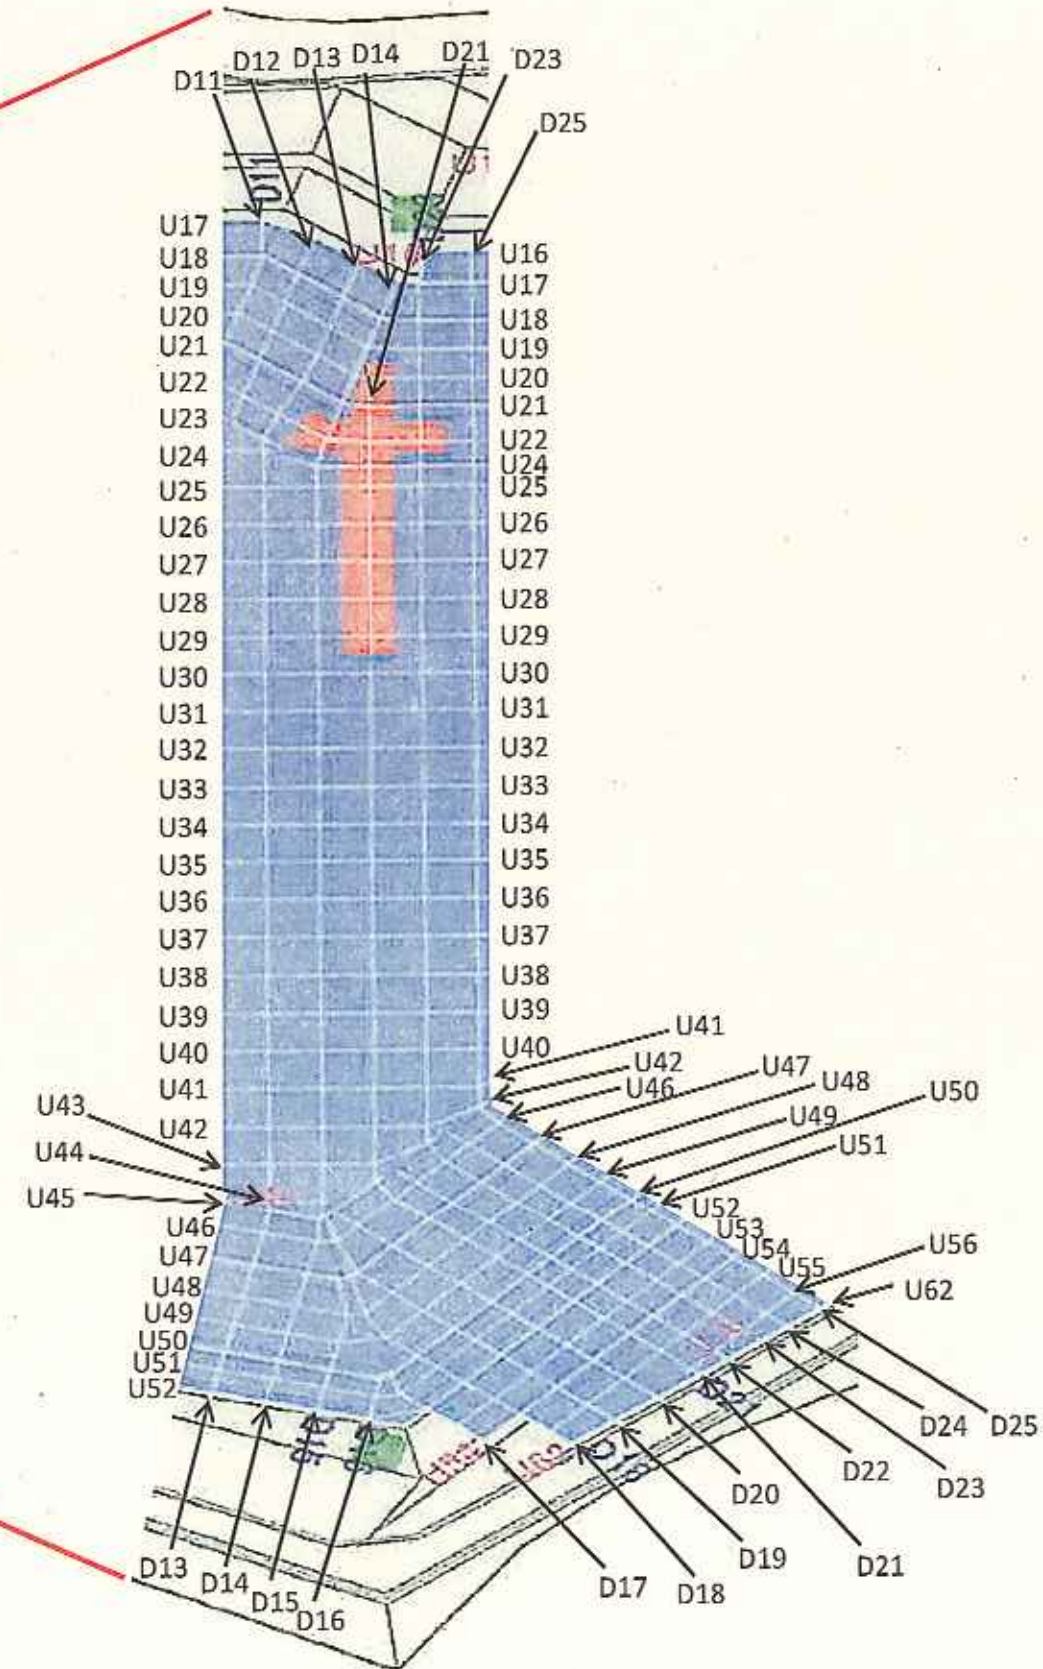
測定日時  
2010/10/02 17:00

異常検知が発生

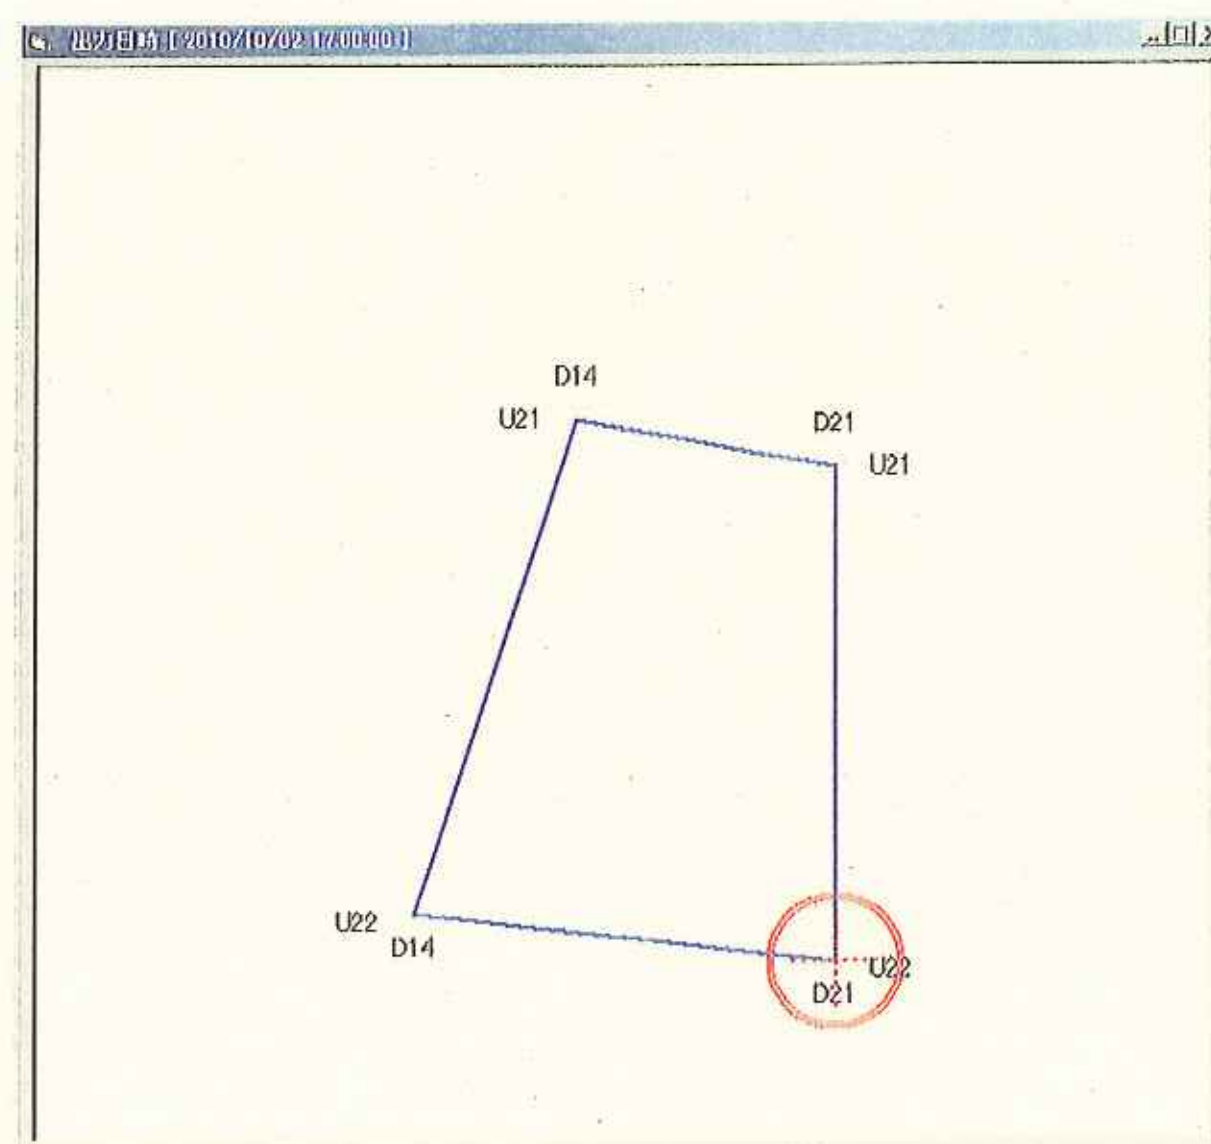
平成22年10月2日(土) 17時00分 予想原因箇所推定結果 定時測定(5V測定)

D21,U22 の銅線電極交点部分を中心とした直径1mの赤丸範囲内を予想原因箇所と推定

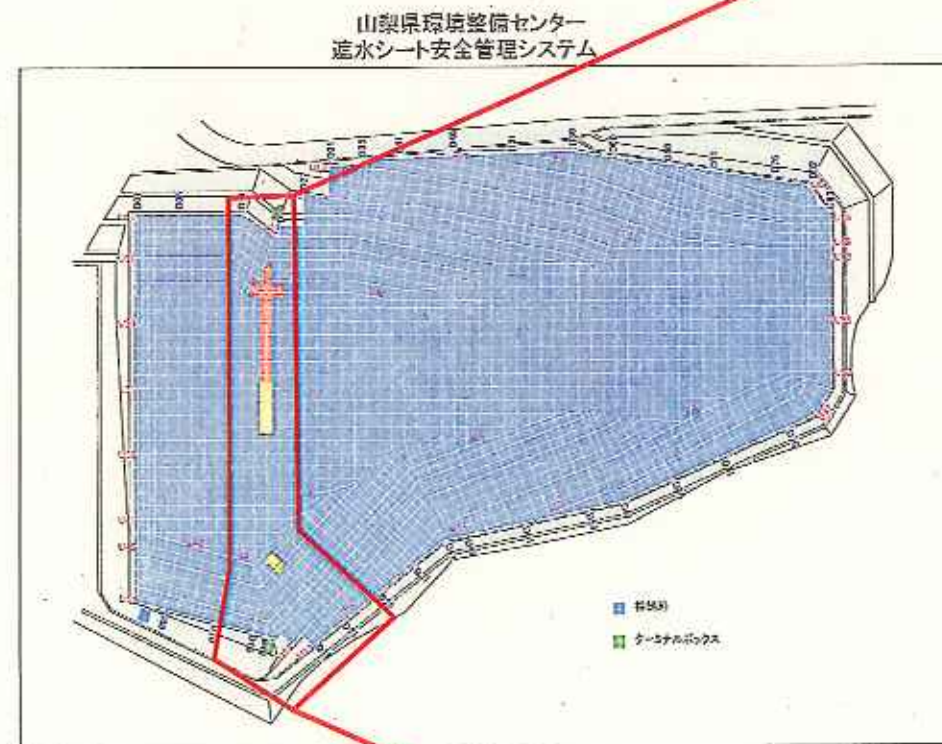
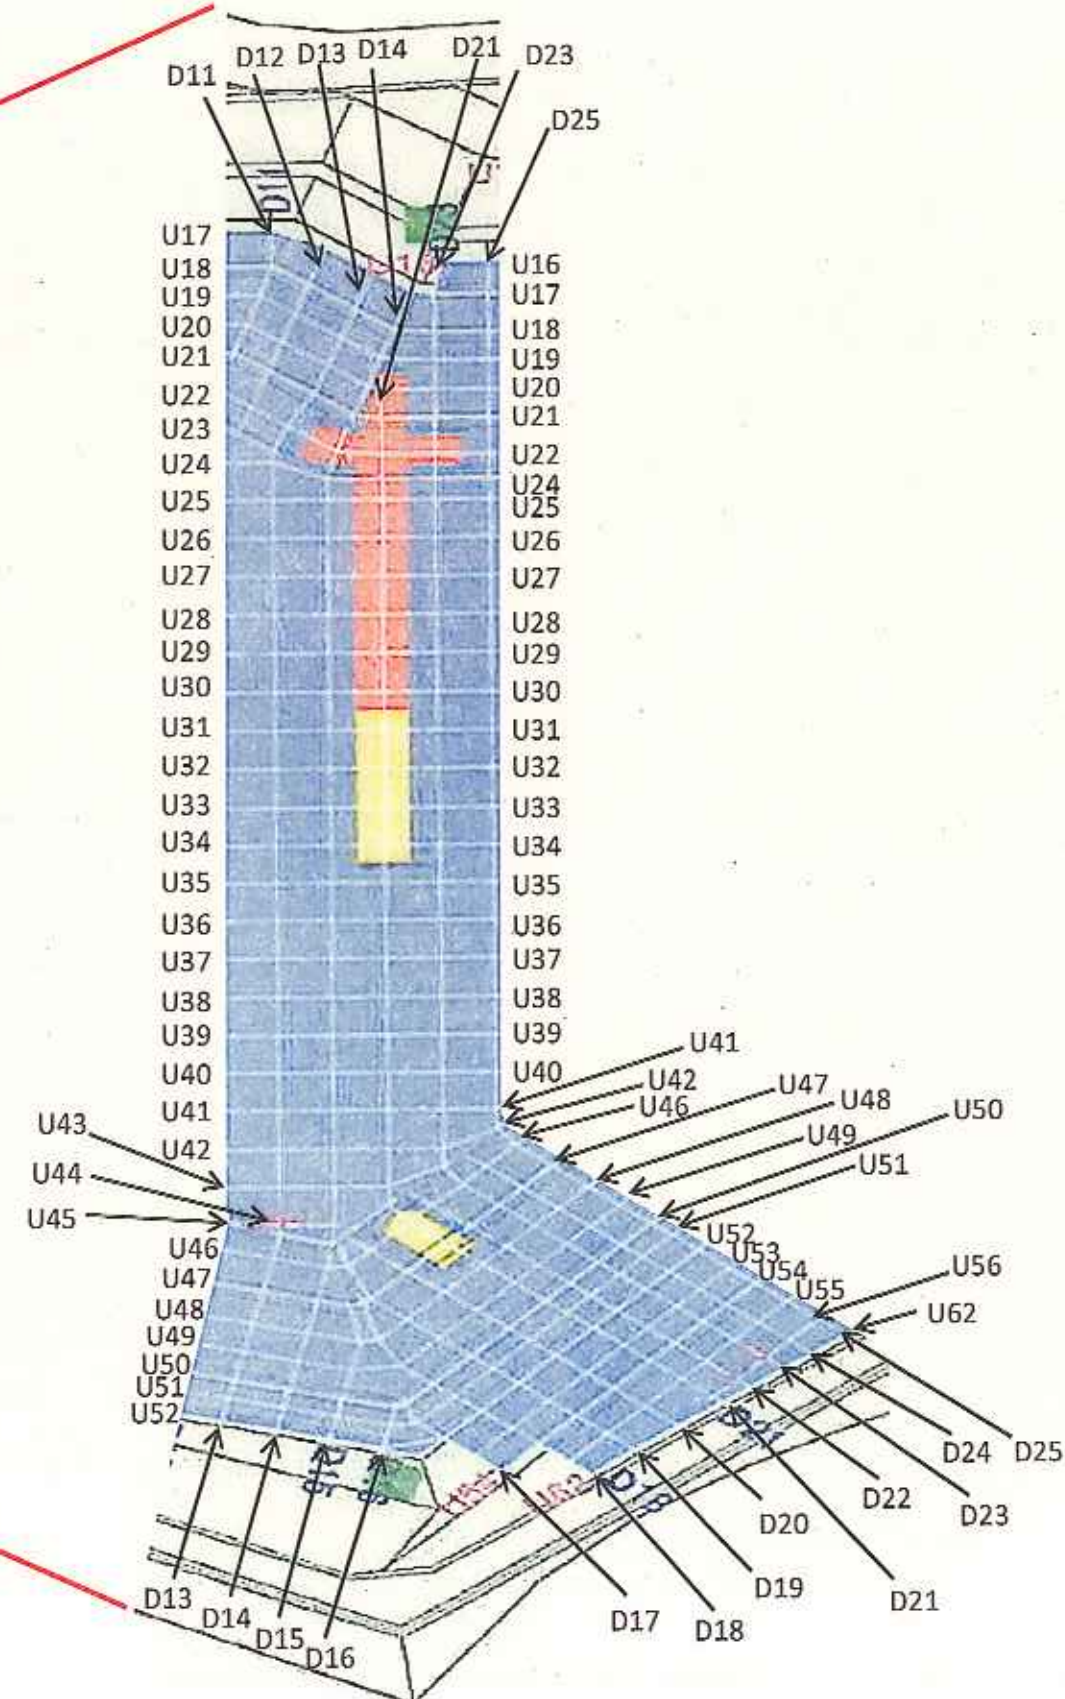
測定日時  
2010/10/04 09:00

異常検知継続中

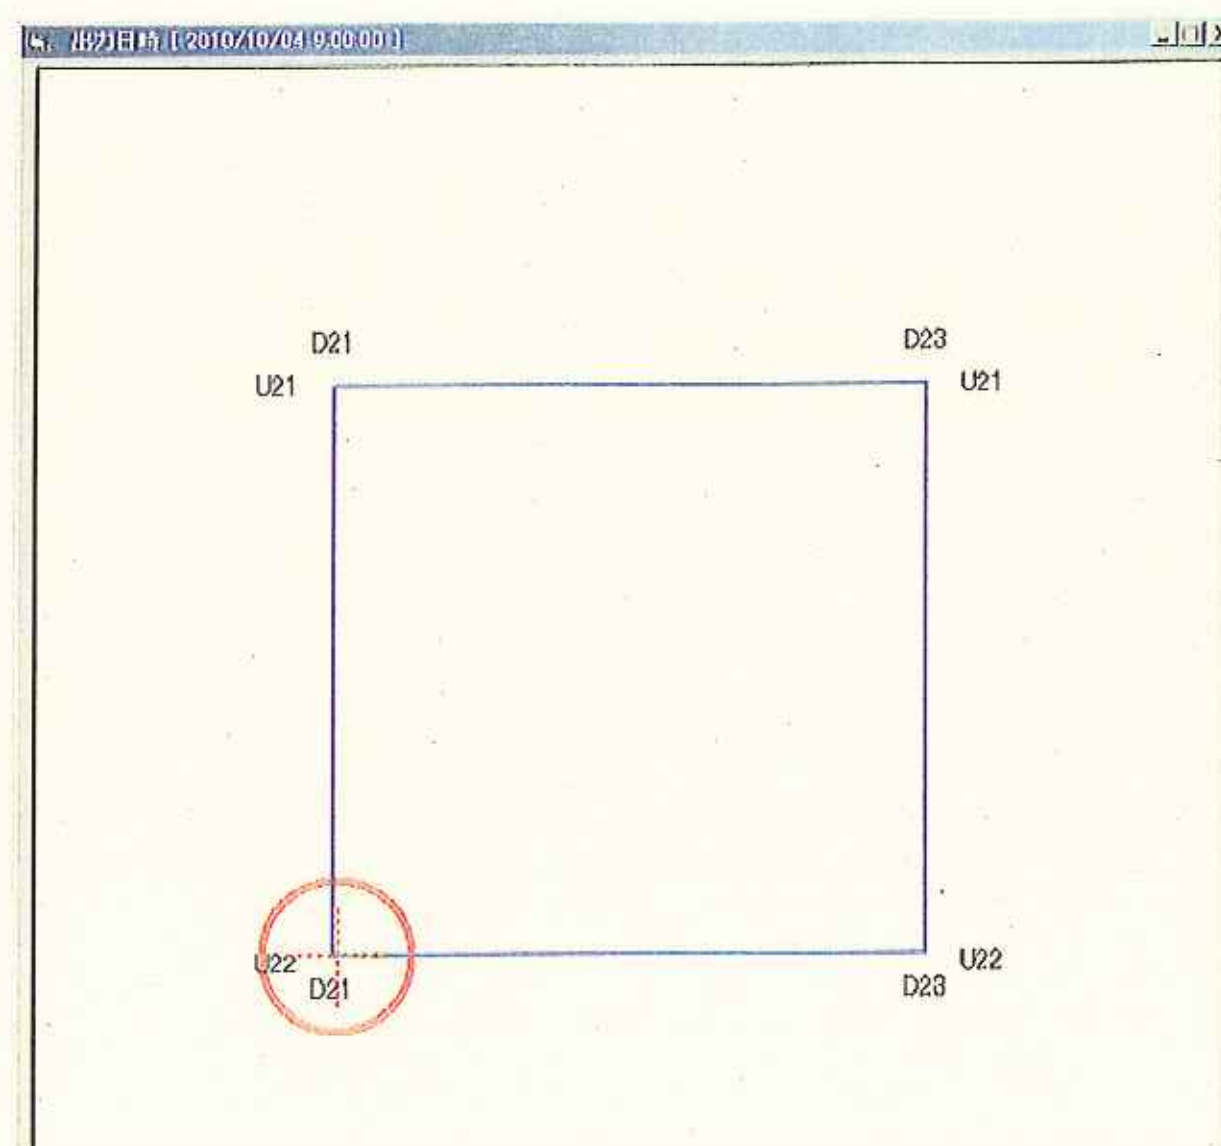
平成22年10月4日(月) 9時00分 予想原因箇所推定結果 定時測定(5V測定)

D21,U22 の銅線電極交点部分を中心とした直径 1 mの赤丸範囲内を予想原因箇所と推定 (予想原因箇所に変動なし)

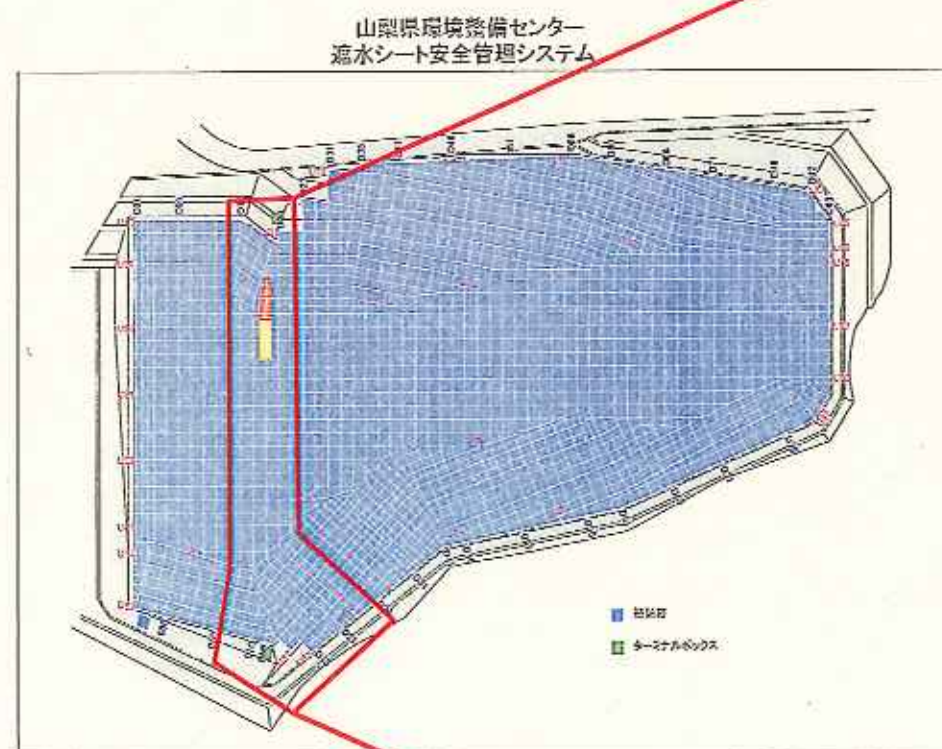
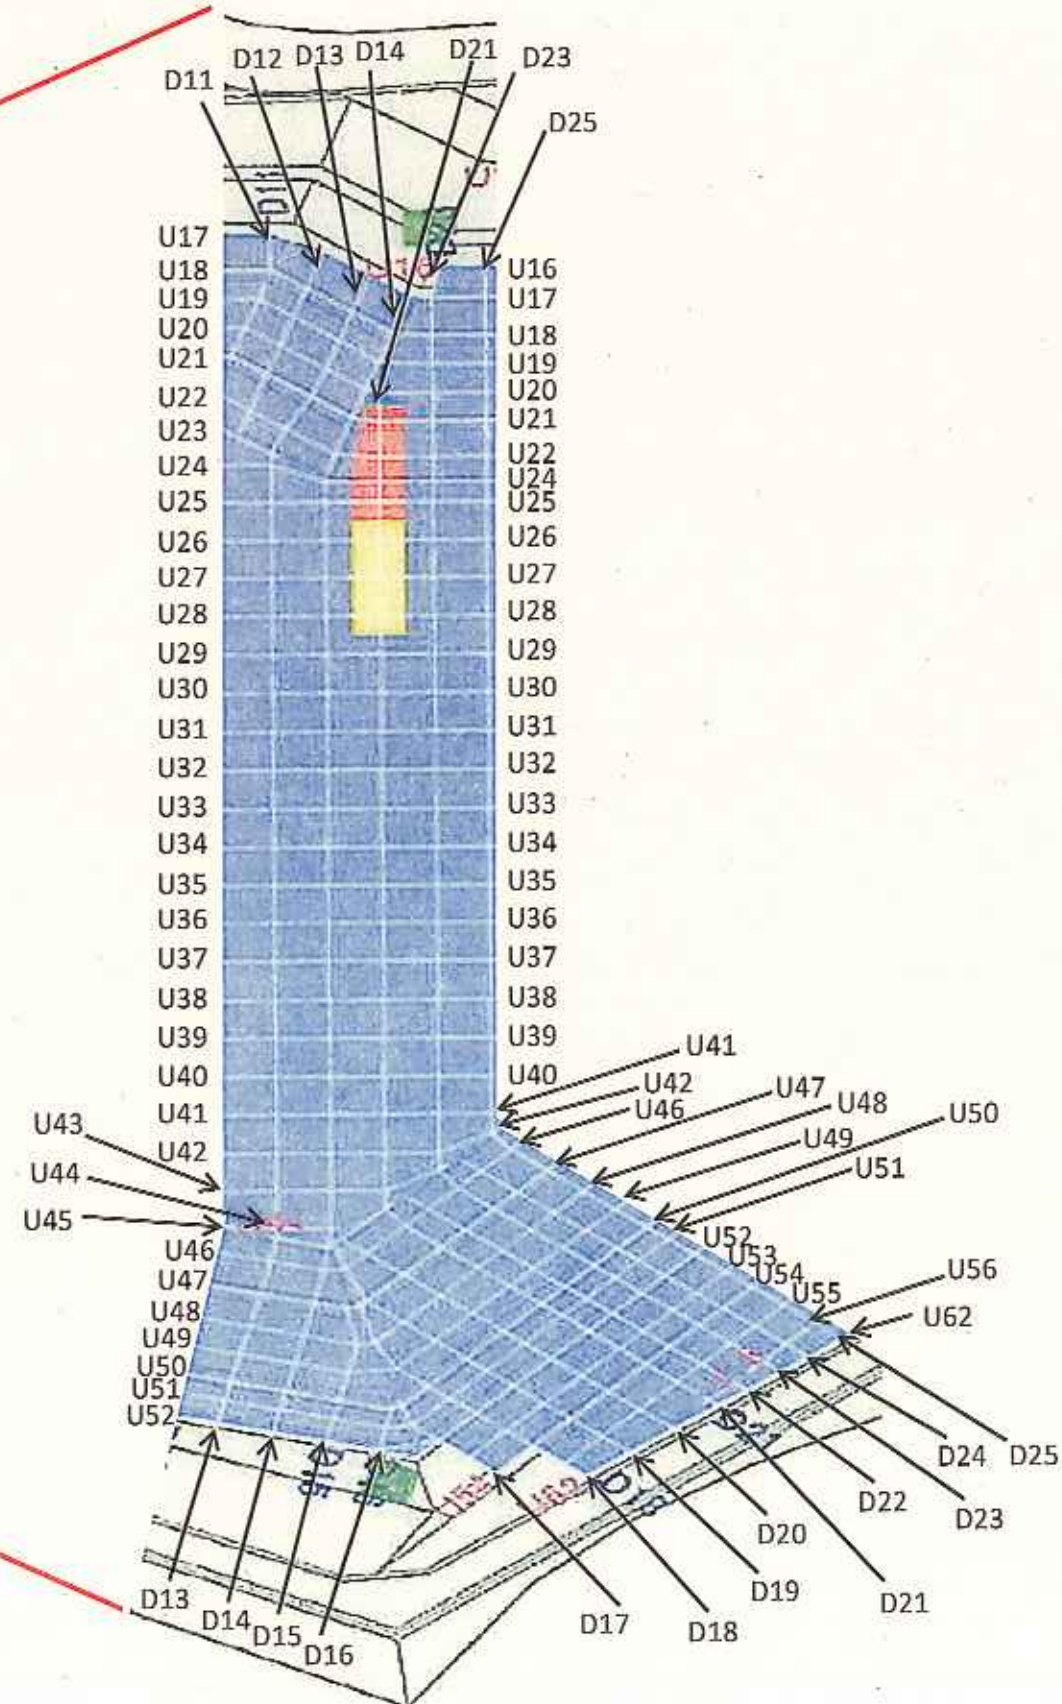
測定日時  
2010/10/04 19:45

測定電圧を5V→1Vに変更  
異常検知継続中(以後、異常検知継続)

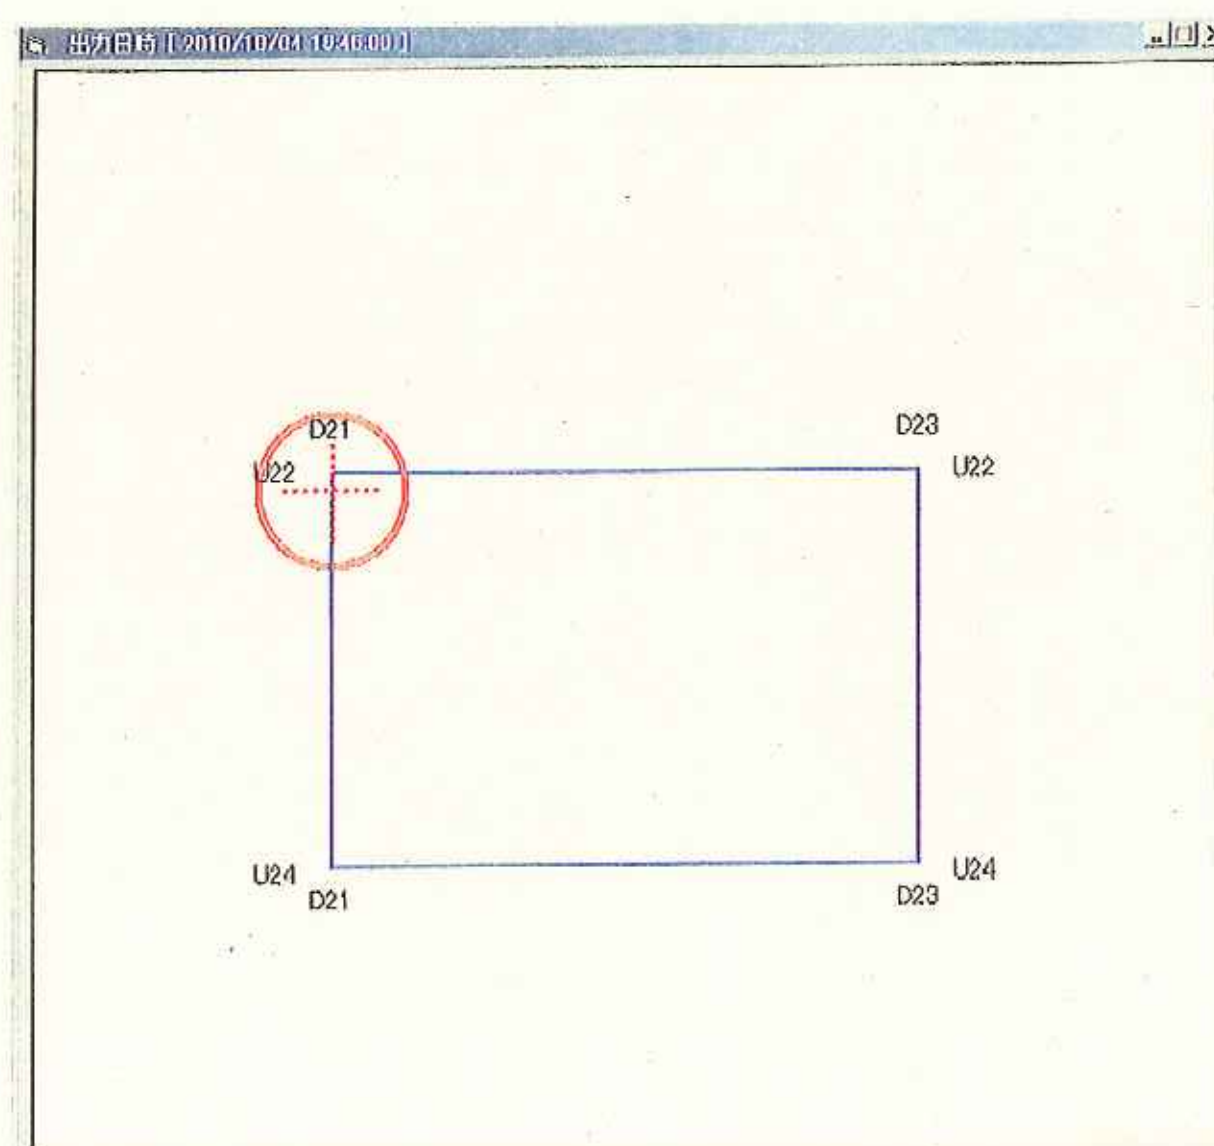
平成22年10月4日(月) 19時45分 予想原因箇所推定結果 定時測定(1V測定)

D21,U22 の銅線電極交点部分を中心とした直径 1 m の赤丸範囲内を予想原因箇所と推定 (予想原因箇所に変動なし)

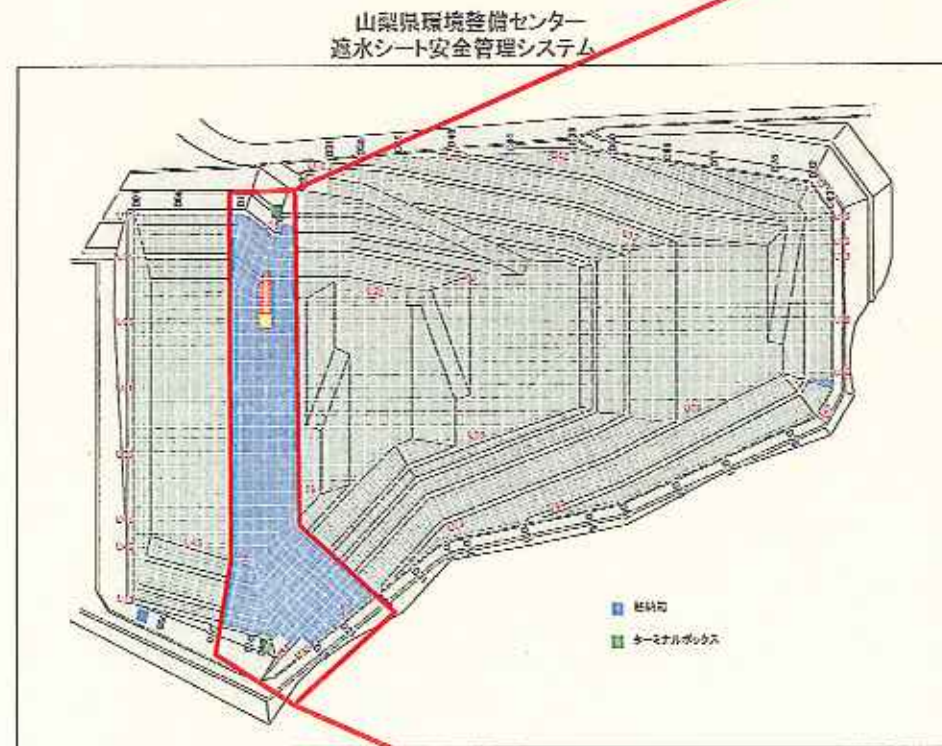
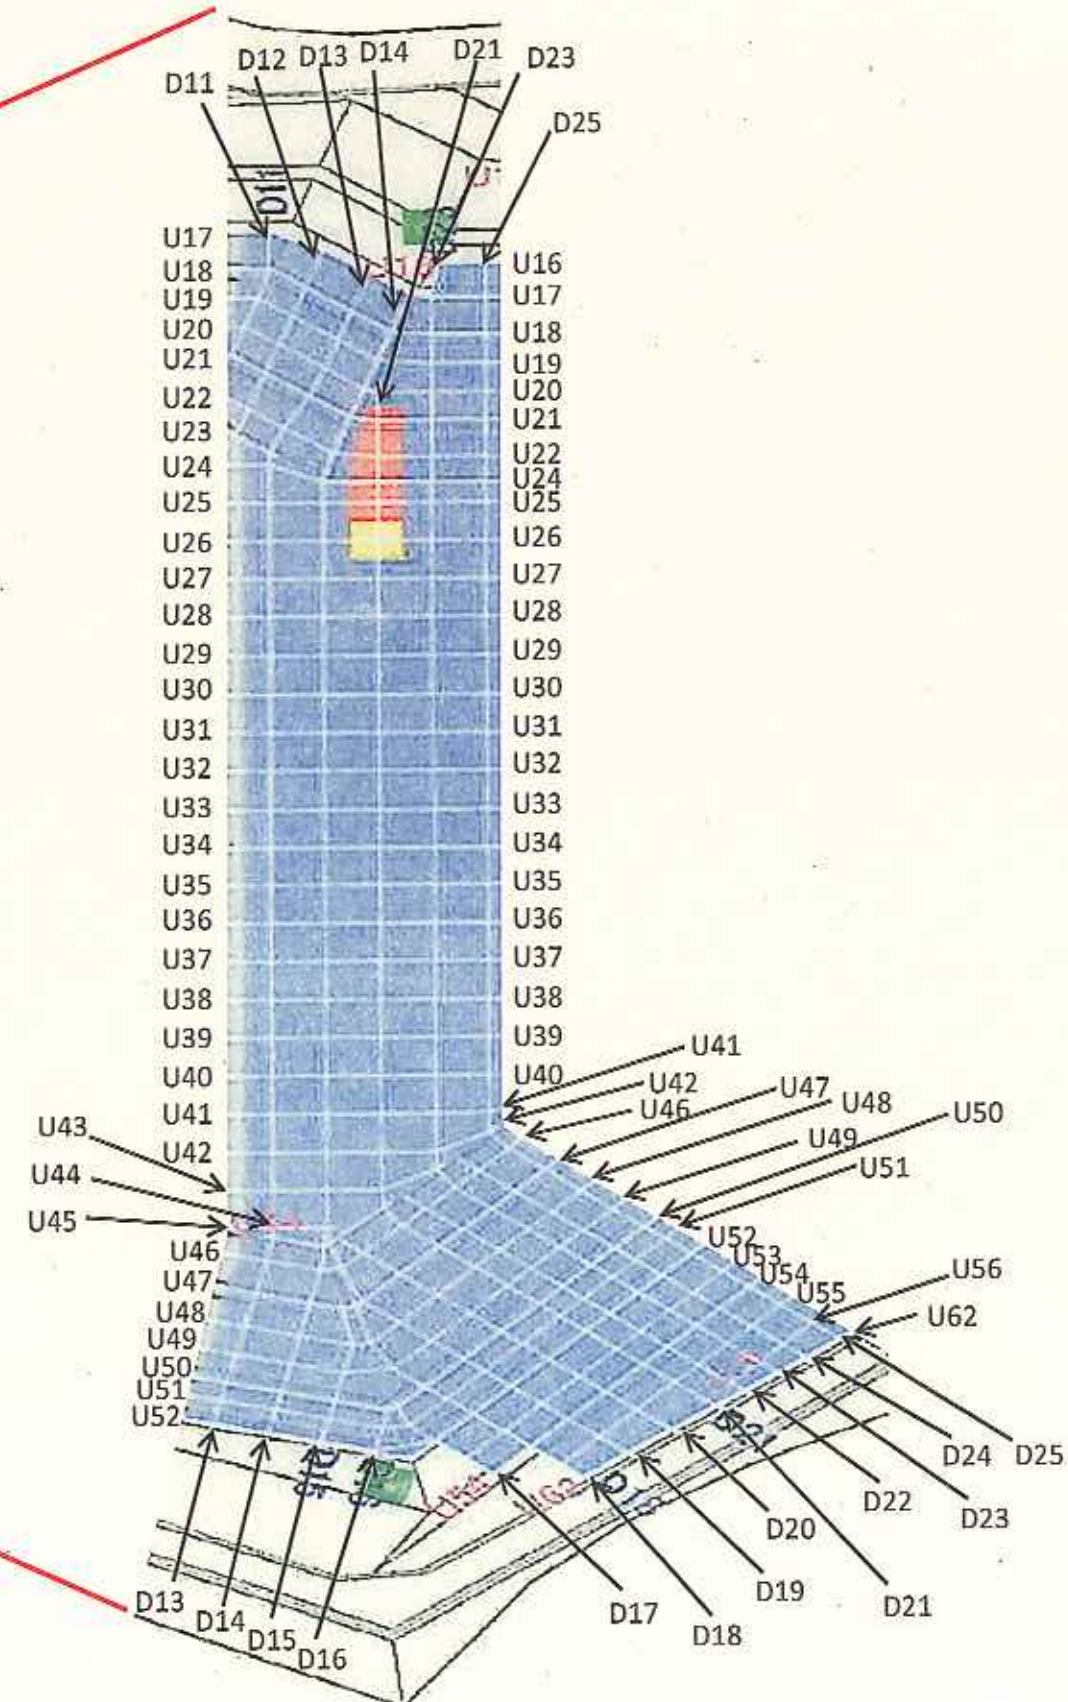
測定日時  
2011/01/18 08:40

高頻度測定(8時から17時まで、下図測定地点を20分間隔で測定)を開始  
異常検知継続中(以後、異常検知継続)

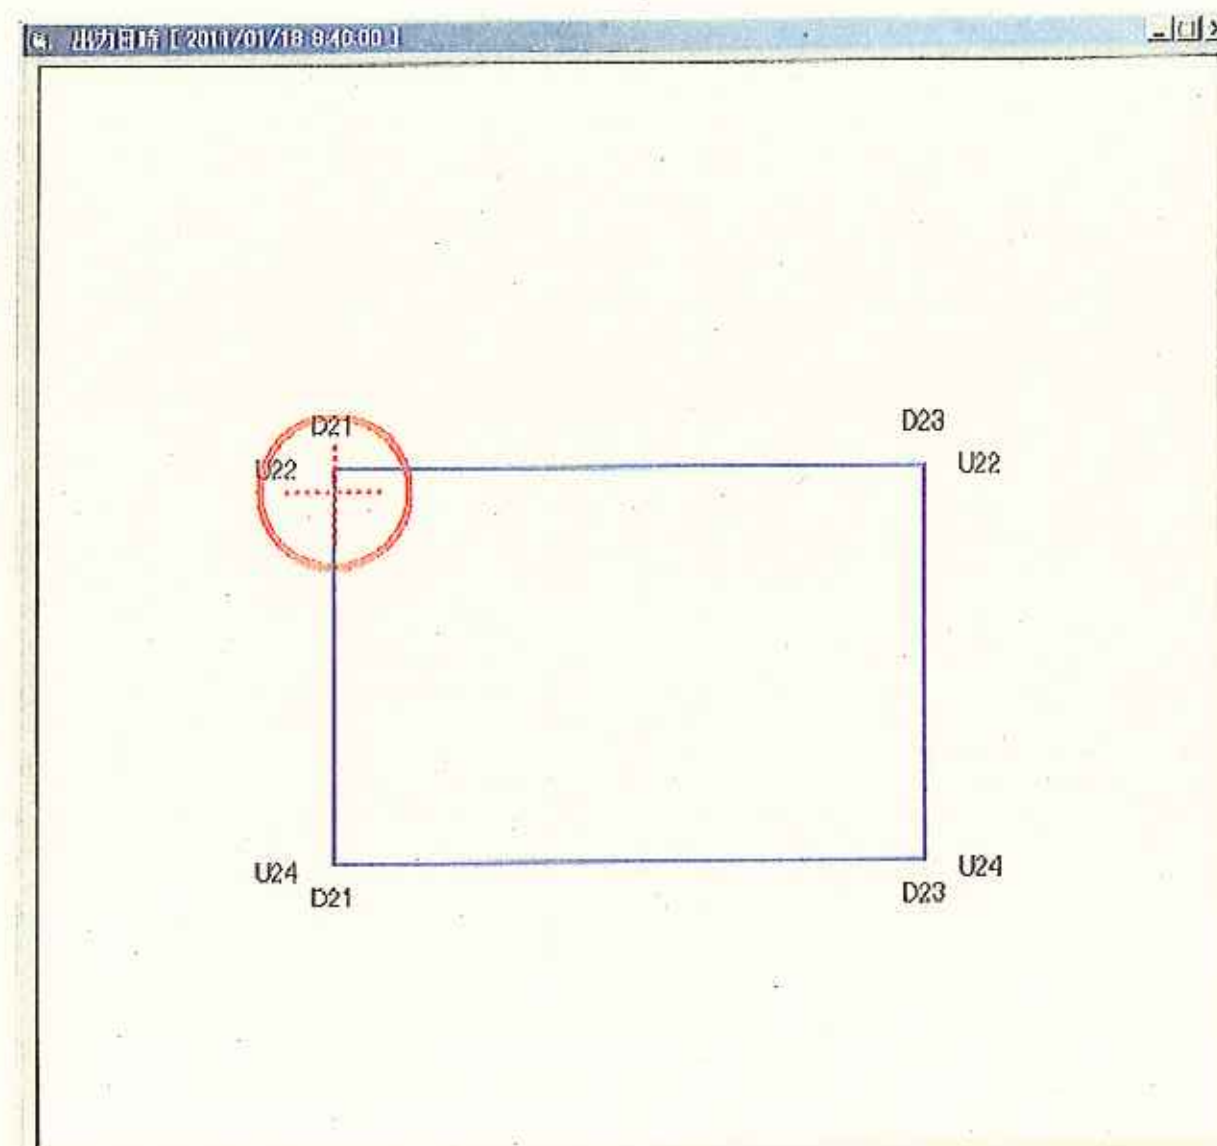
平成23年1月18日(火) 8時40分 予想原因箇所推定結果 高頻度測定(1V測定)

D21,U22 の銅線電極交点部分を中心とした直径 1 m の赤丸範囲内を予想原因箇所と推定 (予想原因箇所に変動なし)

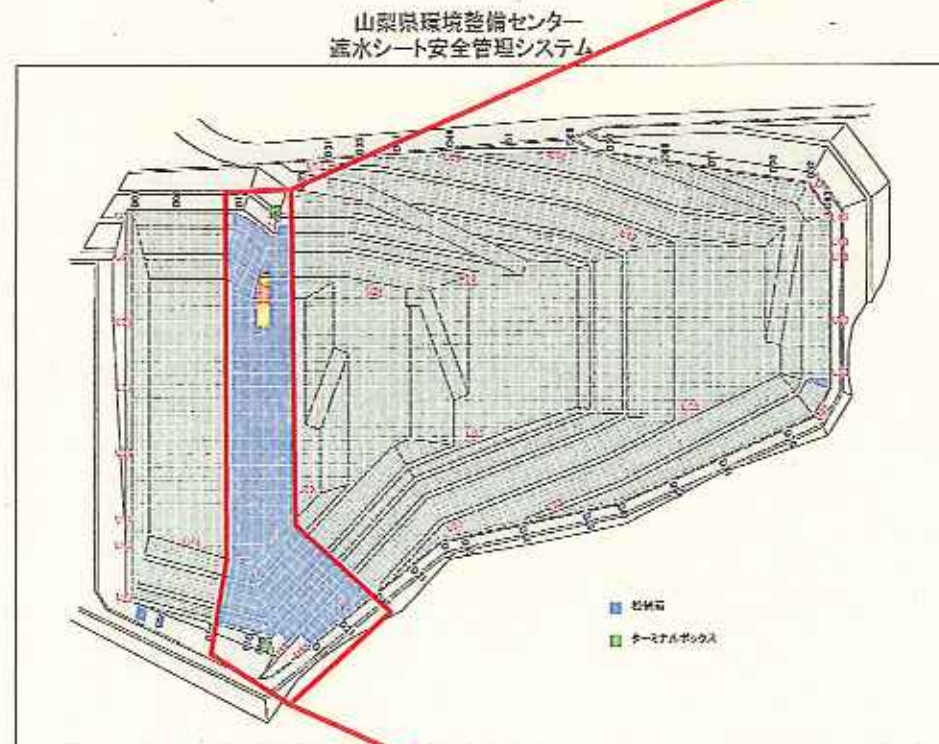
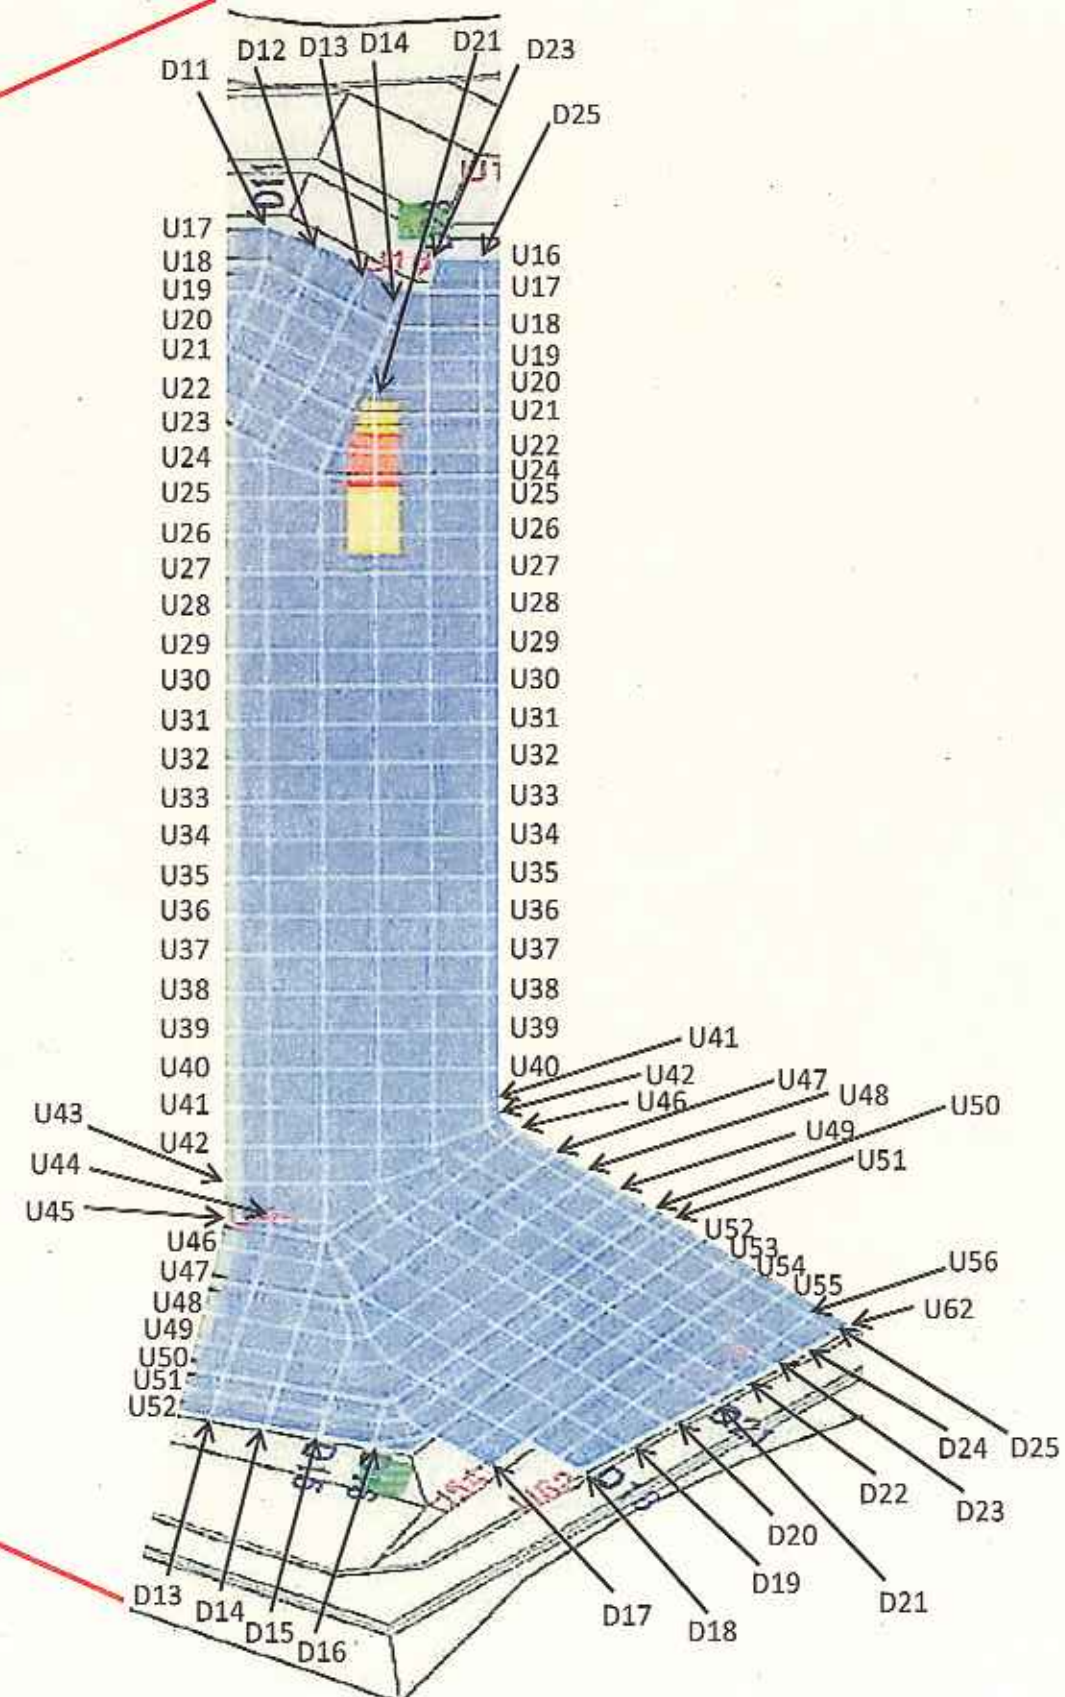
測定日時  
2011/01/20 15:00

異常検知継続中

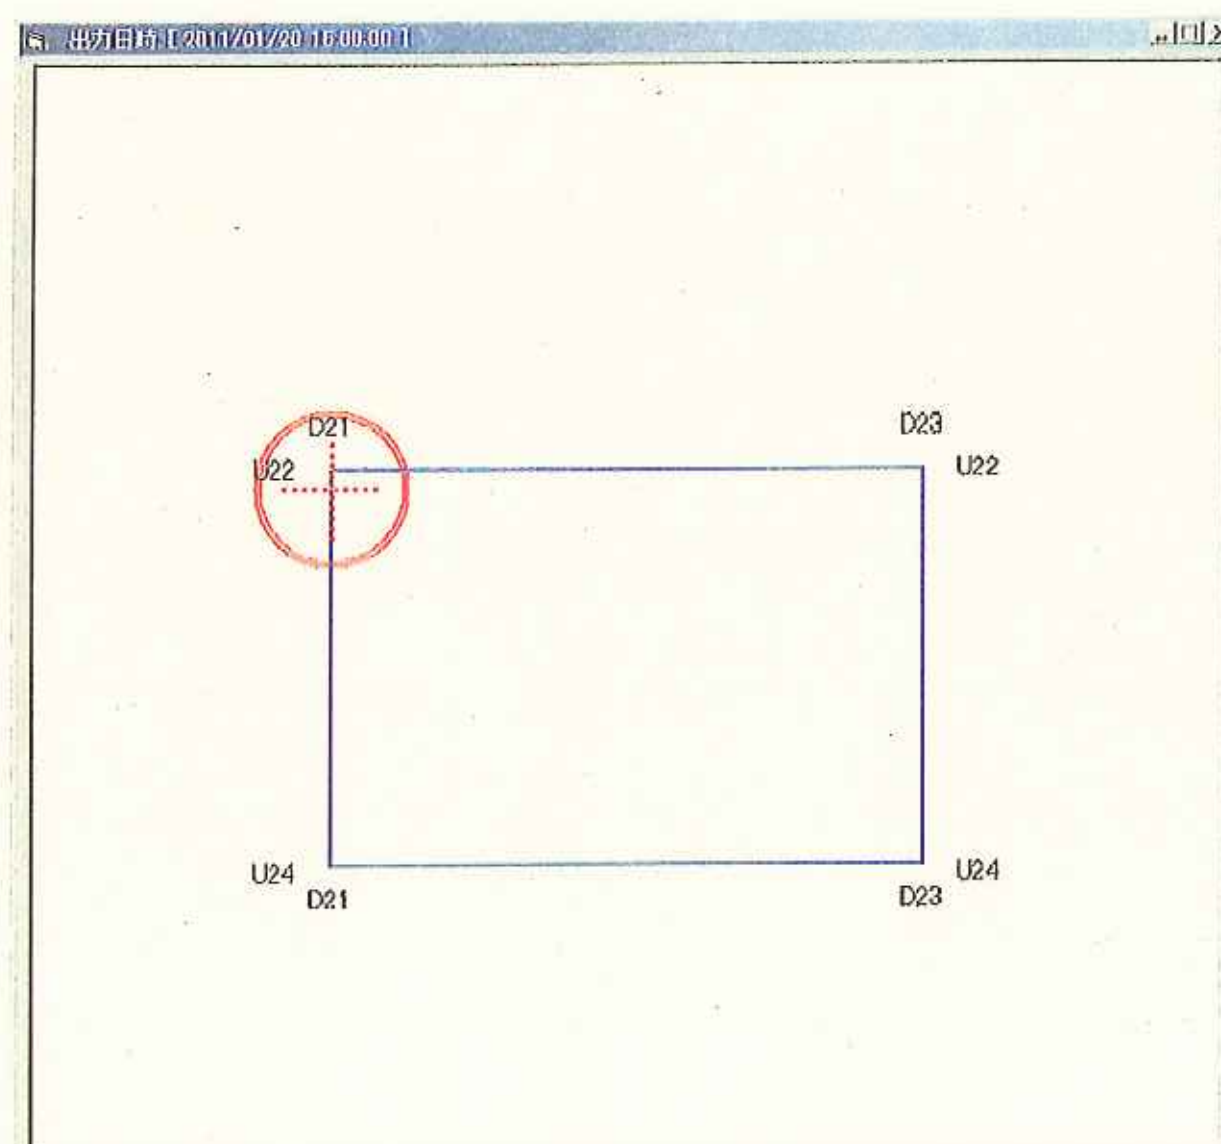
平成23年1月20日（木）15時00分 予想原因箇所推定結果 高頻度測定（1V測定）

D21,U22 の銅線電極交点部分を中心とした直径 1 m の赤丸範囲内を予想原因箇所と推定（予想原因箇所に変動なし）

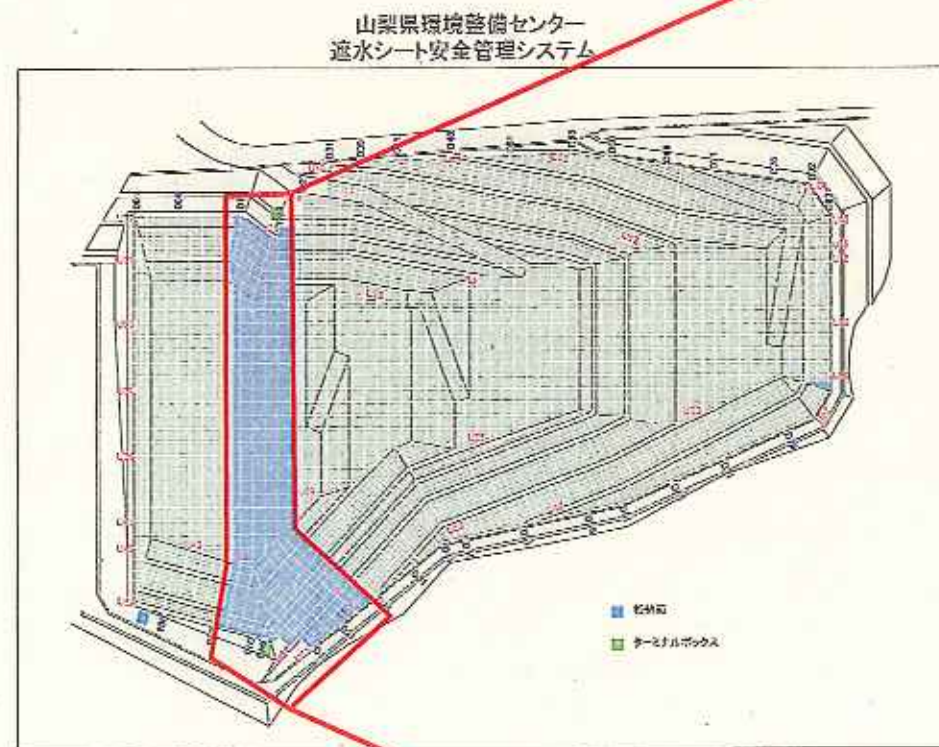
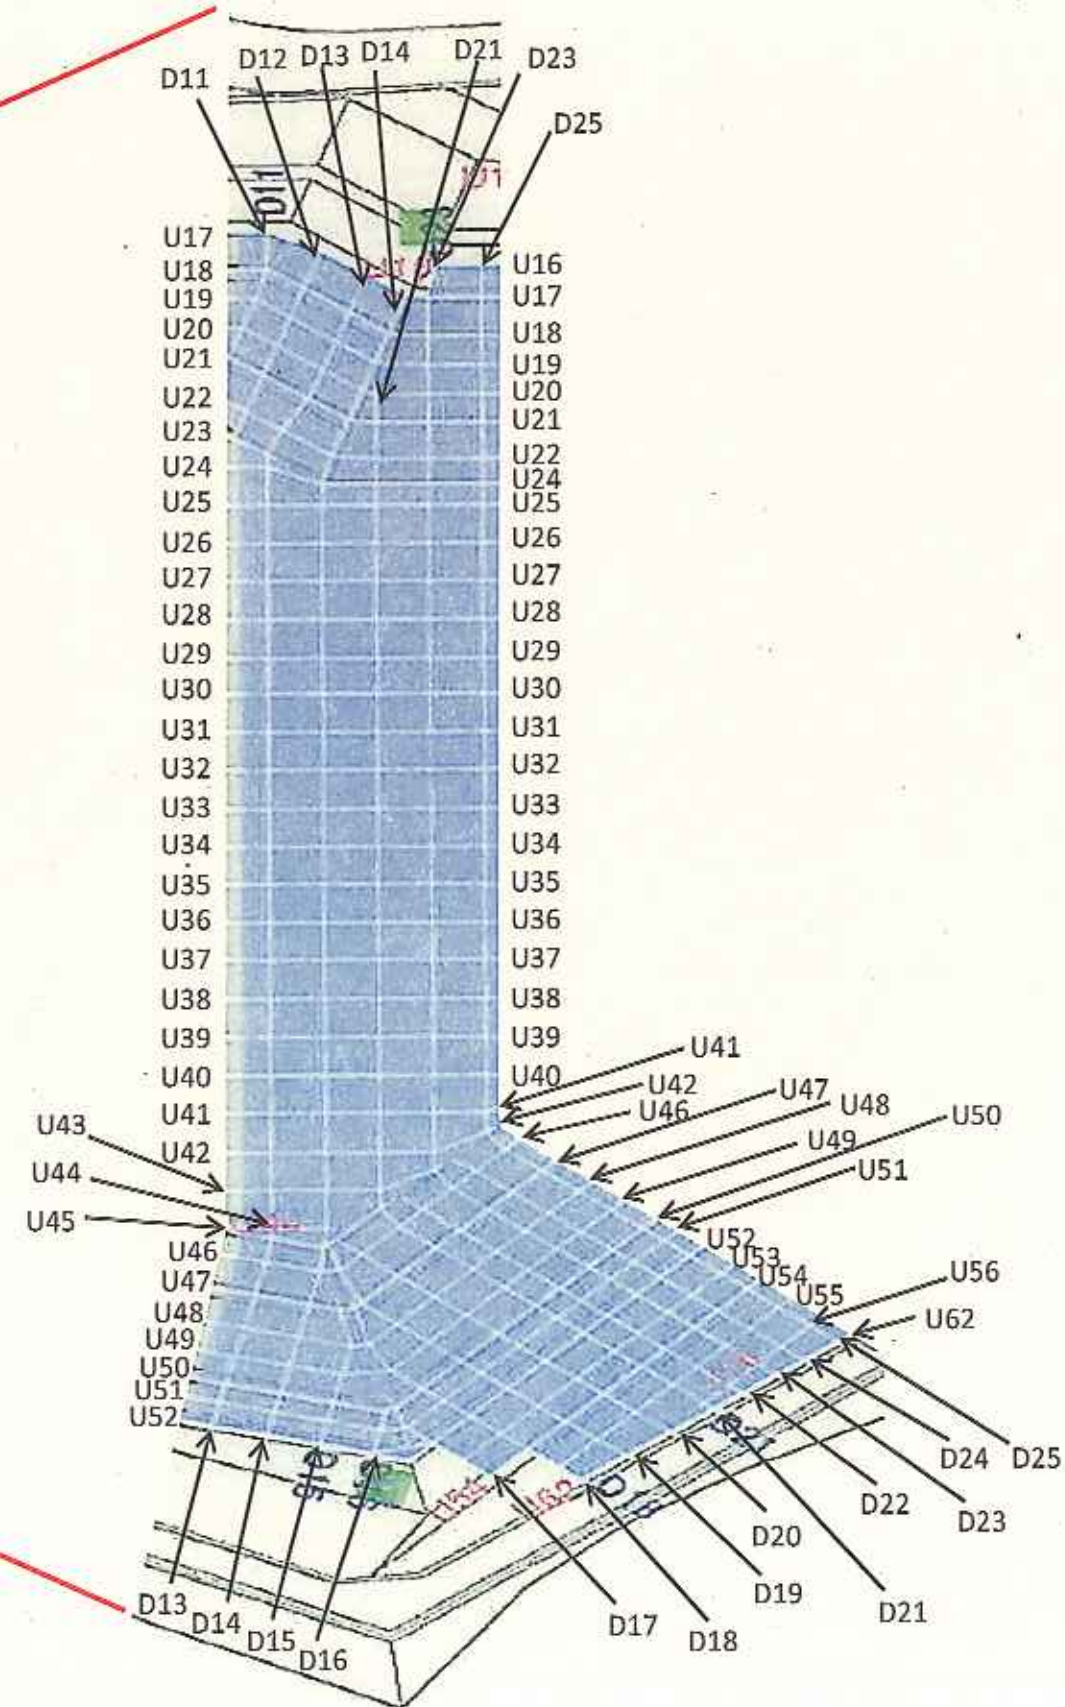
測定日時  
2011/01/20 15:20

異常検知解消
