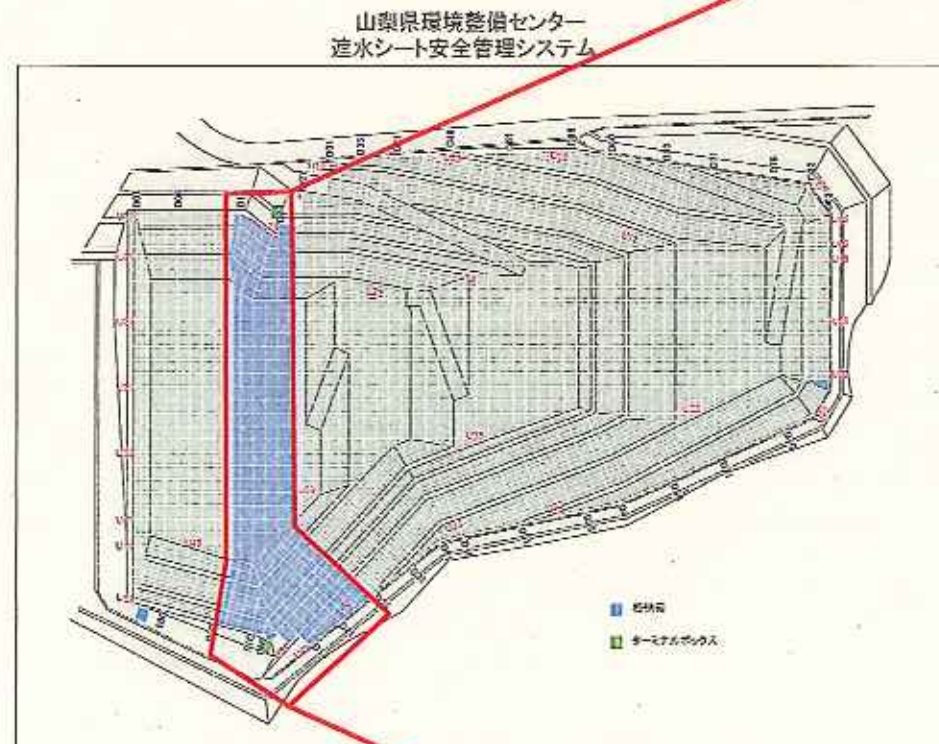
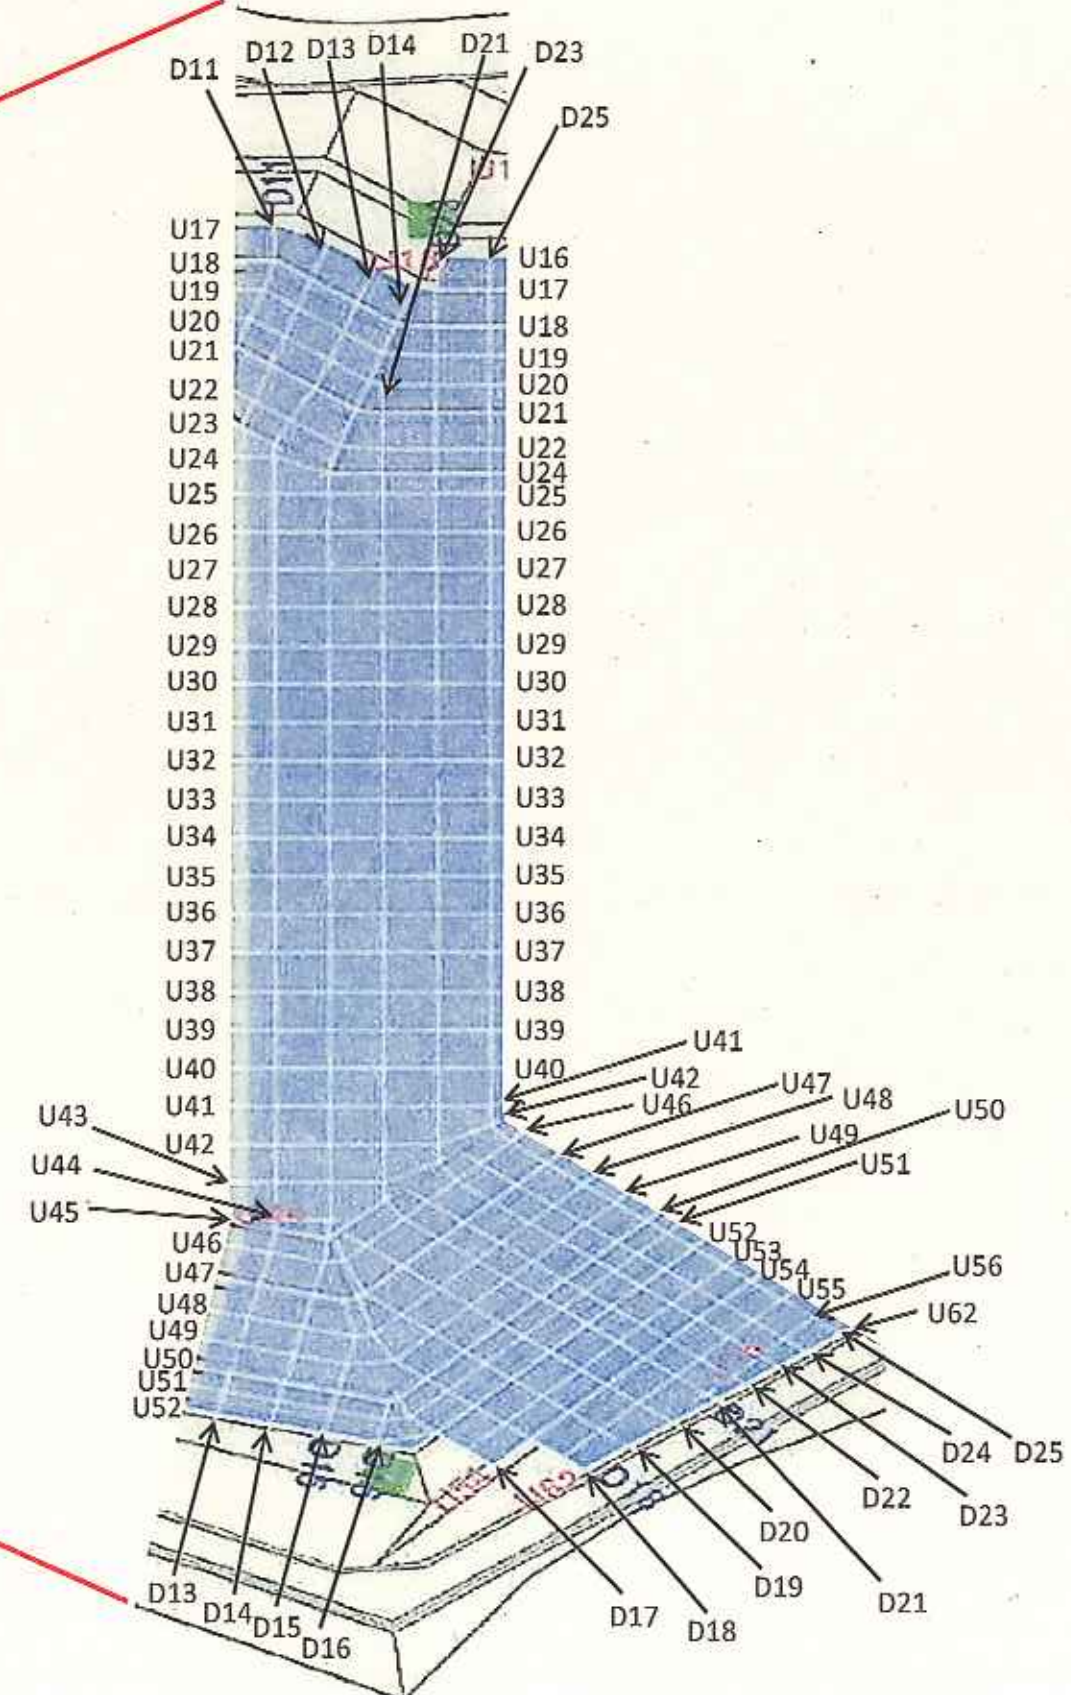
測定日時  
2011/01/21 14:00

測定電圧を1V→5Vに変更  
異常検知解消に変化なし

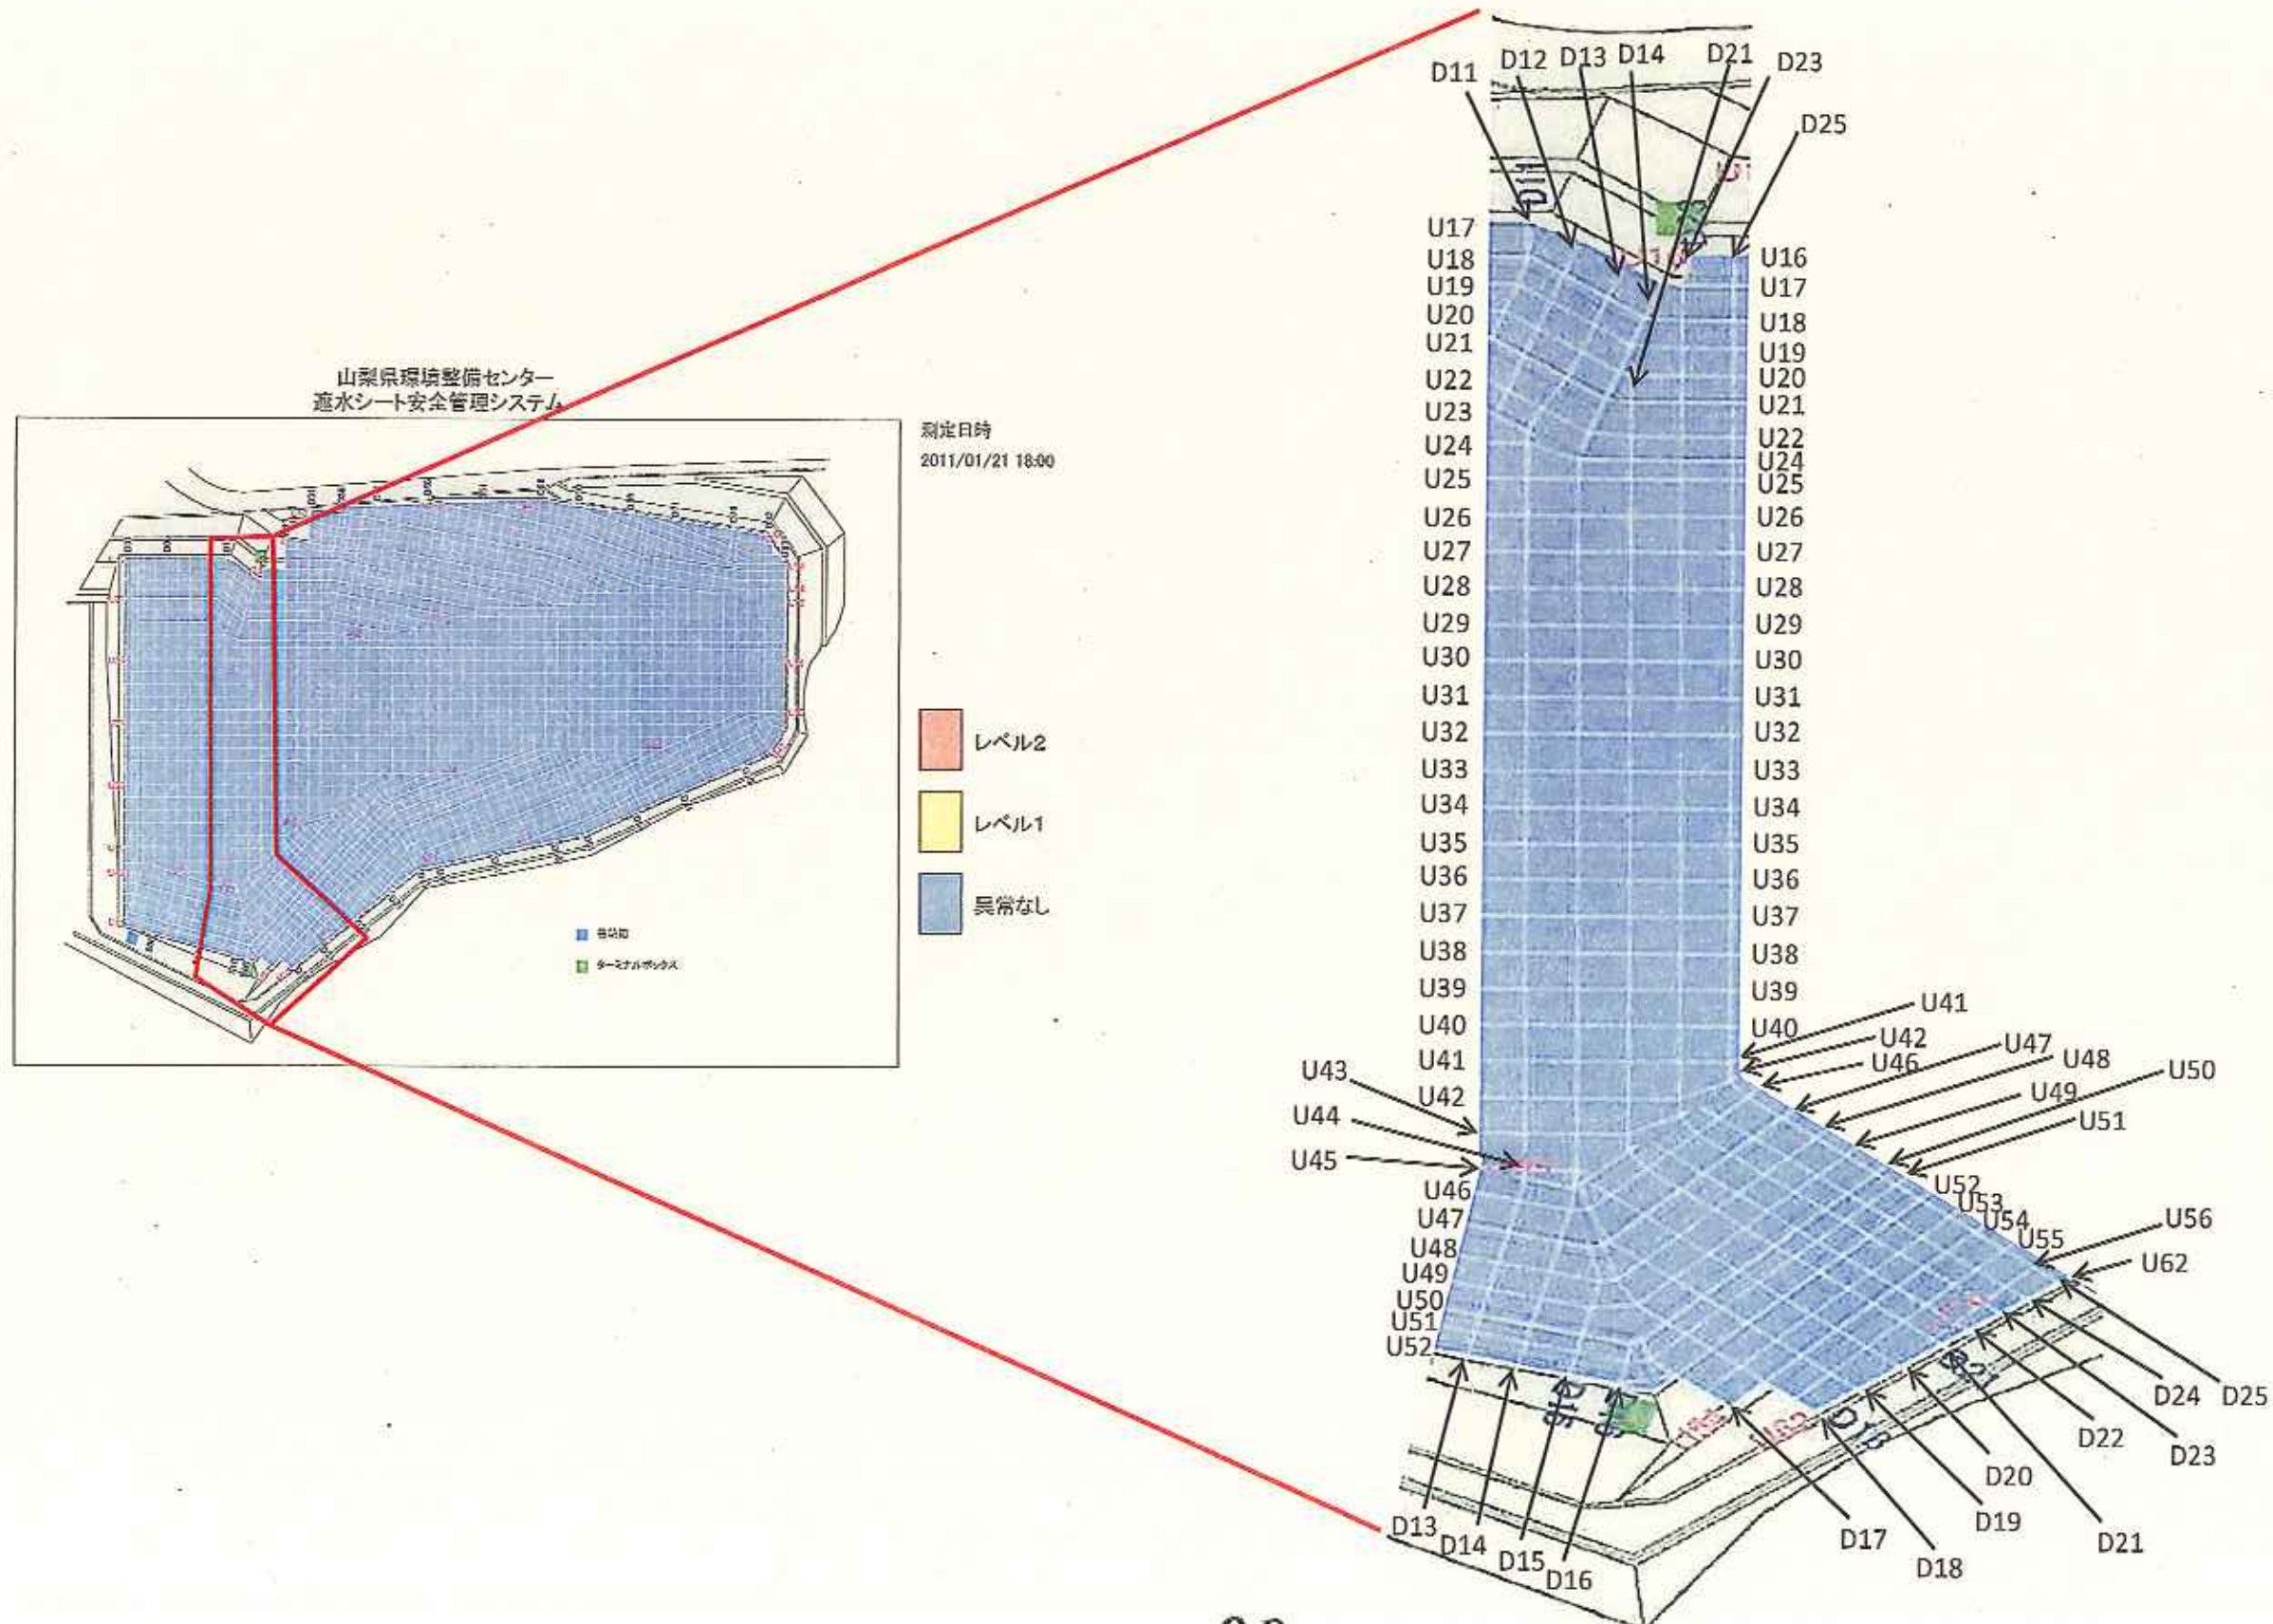
平成23年1月21日(金)18時00分 定時測定(5V測定)

全ての地点で異常なし(以後、異常検知なし)
