資料2

山梨県環境整備センター安全管理委員会 御中

今般の明野最終処分場の問題につきまして、科学的視点から以下の点をお伝えしたく、ここに意見書を提出させていただきます：

2011年12月13日

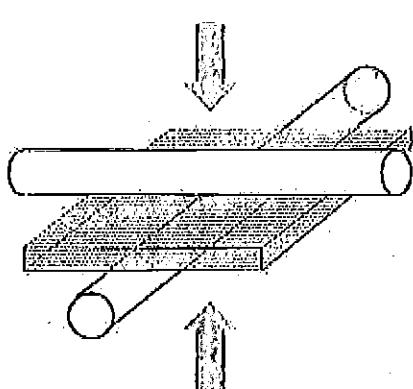
緑色の力を垂直応力、赤色の力を剪断応力といいます。銅線の交差点では力が集中します、図Aの場合、垂直応力集中があり、図Bはそれに加え、剪断応力集中がある、つまり組み合わせ応力の集中があることになります。

図Aは処分場の底面の遮水シートを漏水検知システムの銅線が交差して挟み込んでいる状況で、図Bは法面でのものです（解説の図2もご参照ください）。法面では遮水シートが斜めの状態で廃棄物からの力を受けるので、垂直応力（緑色）と剪断応力（赤色）が共存します。問題になっている漏水検知システムの漏水検知システムの重みが強くかかる法面の状況で、この交差点で起きたときの力の状況（図Bの状況）⁴これに対して、事業団の行った実験は図Aの状況でしたので、より破壊を導きやすい図Bに相当する実証実験の必要性を先の意見書でお伝えしました。

図A. 処分場底面での遮水シートと漏水検知システムの上下銅線の交差点

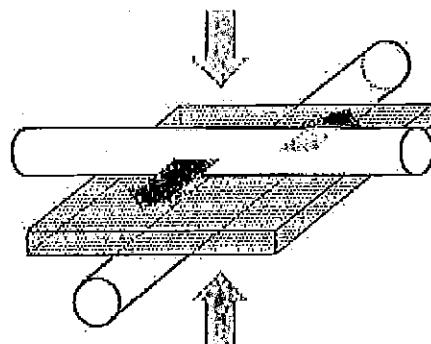
図B. 処分場法面での遮水シートと漏水検知システムの上下銅線の交差点

- a) 銅線の存在自体が考慮されていません。必然として、図Bの配置での剪断応力、および組み合わせ応力の集中は議論されていません。
- b) a)の単に法面上に遮水シートがあるだけの状況を想定しての事業団の説明でも、致命的な誤りがあります：F5とF6（図Bの赤色の2つの力）を合成して打ち消すので剪断応力の問題がない、という主張です。この打ち消しはシートが動かないことを意味するだけで、法面にある遮水シートが、上面のF5と下面のF6により、剪断応力を受けて“苦しみ”を感じていることが記述できません。そのようなことを扱う学問が材料力学、材料破壊学で処分場の安全にも関わるものですが、事業団のご説明はその学問の存在を否定しています。この考え方を仮に認めるなら、遮水シート上面と下面の垂直応力（図Aの緑色の2つの力）も打ち消し会って問題が生じないことになり、事業団自身が時間、費用、手間をかけて行った図Aの配置での実証実験の意義をも否定することになります。

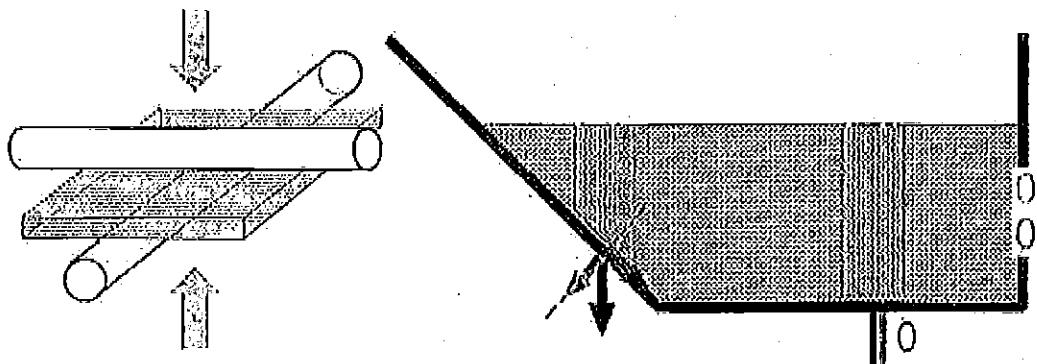
まず、図1をご覧ください。この図はゴムの遮水シートを漏水検知システムの下面の銅線（電源線）と上面の銅線（測定線）が挟み込んでいる様子です。このような交差点が数メートルから10メートル程度おきにあるよう、電源線と測定線が処分場の底面、法面に張り巡らされています。通常時、電源線と測定線は遮水シートによって絶縁されていて電流は流れません。遮水シートのどこかが破れると、廃棄物の水が浸み込み、最寄りの電源線と測定線が導通して電流が検知される仕組みです。

図1. ゴムの遮水シートを漏水検知システムの下側銅線（電源線）と上側銅線（測定線）が挟み込んでいる。

図2は処分場のさまざまな面を描いたものです。処分場底面において、遮水シートはシートに垂直下向きの力を受けます。また、それを支えるため地盤から垂直上向きの力をうけます。図1の2つの緑の矢印はそれらの力です。遮水シート全体が圧縮されるような力を上下から受け“苦しみ”を感じます。特に、銅線が交差するあたりは力が集中します。このようなことを垂直応力集中といいます。

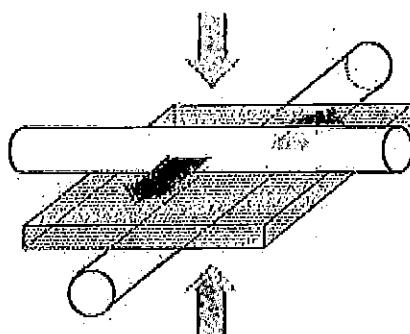
次に、図2の法面を考えてみます。廃棄物の重みは斜めの遮水シートに対して垂直な成分（緑色；垂直応力）と平行な成分（赤色；剪断応力）を生じさせます。地盤からはこれらの力に抗するため、反対向きで等しい力をうけ“苦しみ”を感じます。図3の緑色の対、赤色の対はその力です。銅線の交差点ではやはり応力集中；垂直応力集中と剪断応力集中（2つ合わせて組み合わせ応力集中）が生じます。

遮水シートの破壊実験として、実際の穴あきが持つもの法面に相当する図3の配置が相応しいものですが、しかし、事業団の実験は処分場の底面に相当する図1の配置でなされ、強い力をかけないと破壊されないと結論を得ました。【項目(4)で説明するように、ゴムは面を圧縮する垂直応力にはもともと強いのです】。さらに、事業団はこの結果をもとに、穴あきの原因は工事のときの人の行為によるものとし、原因が究明されたと判断しました。

処分場の法面の状況の図3では垂直応力と剪断応力が同時に掛かり、ゴムは斜め方向に伸びされる力を受けます。この力により架橋分子の弱い結合が切れ、高分子が抜けるようになれて破壊にいたります。この破壊は図1の場合と異なるメカニズムで、比較的小さい力でおこります^[5]。

図3. 法面の銅線交差点部分では垂直応力（緑色）の集中と剪断応力（赤色）の集中が共存する

項目(3)はそのような推測にもとづく判断のまえに、穴あきの起こった場所に相応しい、剪断応力をかけた実験を行うことが必要であるというものです。

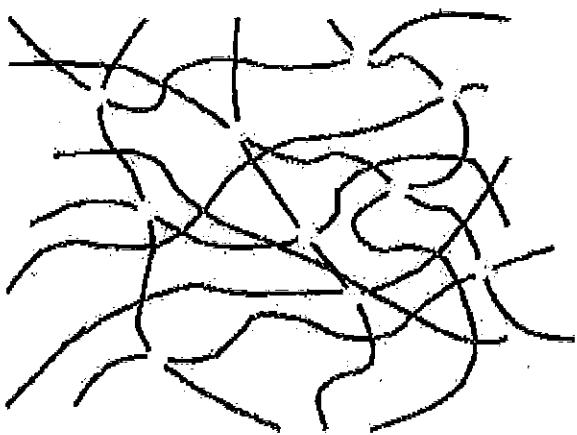
図4は遮水シートの素材であるゴムの模式図です。共有結合でできた高分子（黒線）同士が架橋分子（黄色）により共有結合よりは弱く結合しています。

図1で垂直応力をかけて、ゴムを破壊するには、高分子（図4の黒線）内の強い共有結合を一度に多く切断しなければなりません。そのため、圧縮の垂直応力に対してゴムの強度は大きいものになります。事業団の実験はこれを確かめました。

さらに、高分子がからみあつた構造に小さな力が掛かる場合、時間のかかる破壊のメカニズムがあります。伸びる方向の力をかけ続けると、たまたま伸びきった高分子に集中的にかかり、架橋分子や高分子の化学結合を切断します。そのようなことが、一分子、また一分子とおこって一定時間たつたあと、全体としての破壊にいたります。このような小さな力によるゆっくりとした破壊をクリープ破壊⁶といいます。

図4. ゴムの分子構造。強い構造をもった高分子（黒線）が架橋分子（黄色）で緩やかに結びついている。

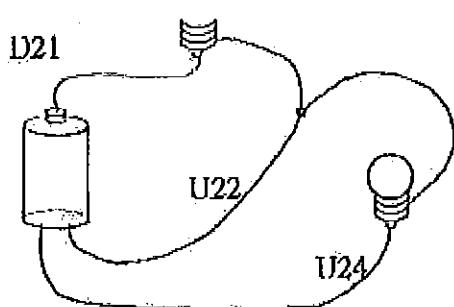
7月29日の委員会では、事業団は模式図をつがってD21からU22へ短絡電流があるとき、U22からU24へ電流が供給されると説明しました。このことは小学生が実験する豆電球の回路⁷に対応づけることができ、図5で右にある豆電球が光ることに相当します。右の豆電球はU22とU24につながっていますが、U22、U24とも電池の一極につながっており、電流は流れません。事業団の説明のように、U22がU24に電流を供給することはありません。

図5. 7/29の事業団の模式図と等価なモデル。点くはずのない右側の電球が点くと説明。

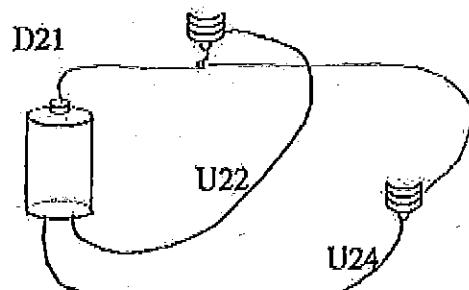
10月7日の委員会の篠原委員の実験では、U22にもU24にも電流が流れるには、図5の短絡電流があつては不可能で、図6相当^[8]のように、両方とも、D21から浸出水を介して電流が供給されるべきであることを示しました。これは処分場の検知システムの原理通りです。

図6. 10/7の篠原委員の行った実験モデル。U22にもU24にも水（電球）を介してD21から電流が供給される。漏水検知システムの原理であり、現実を再現。

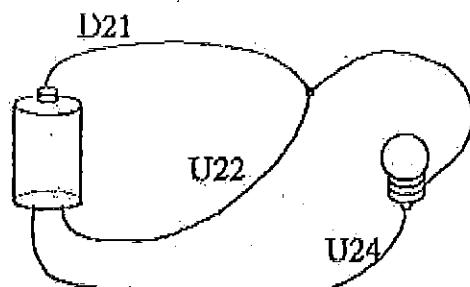
実際の処分場の異常発見時にはU21に5Vが印加されていたので、この短絡モデルにもとづけば、U22に2577mA（計算値：5V/1.94Ω）という大きな短絡電流が流れています。49.79mAが上限である電流計が壊れずにこのような電流に耐え続けていたことは不自然です。また、最大電流を50mA程度とする回路で、その50倍以上の電流を供給可能な電源を使用することは回路設計上危険で不合理です。

11月17日の委員会の事業団の実験は図7に相当します。U22、U24には僅かな抵抗（0.5Ω程度）があることが、このとき初めて導入され、D21にも保護抵抗はないことになりました。これによりD21からU22に過大な短絡電流が流れ、U24にも僅かにながれた、というものです。電源の+と-を銅線で短絡し、回路設計上想定された電流値の50倍という巨大な短絡電流が流れつづける回路です。このような危険で非現実的な回路を一抹の現実性を捨てて扱えるのは、一連の議論で回路図、電源、電流計の製品名・仕様、検知電流の全データなどの1次情報が関係者で共有されることがないことによります。逆に1次情報が共有されていないので図7は図6を否定するものではありません。

図7. 11/17の事業団のモデル。U24に検知可能な電流を流すにはD21からU22に非常に大きな電流が必要。
