漏水検知システムの結果判定図

山梨県環境整備センター
遮水シート安全管理システム

地下水集排水管モニタリング人孔の状況

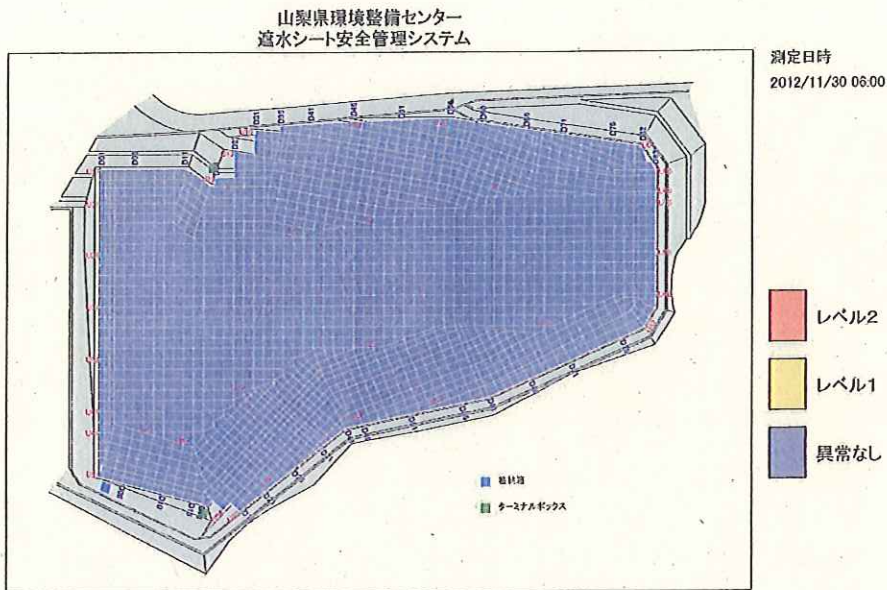
平成24年11月30日(金)6時00分 5V測定
測定中にヒューズが断線したが、結果判定図は異常なしと表示

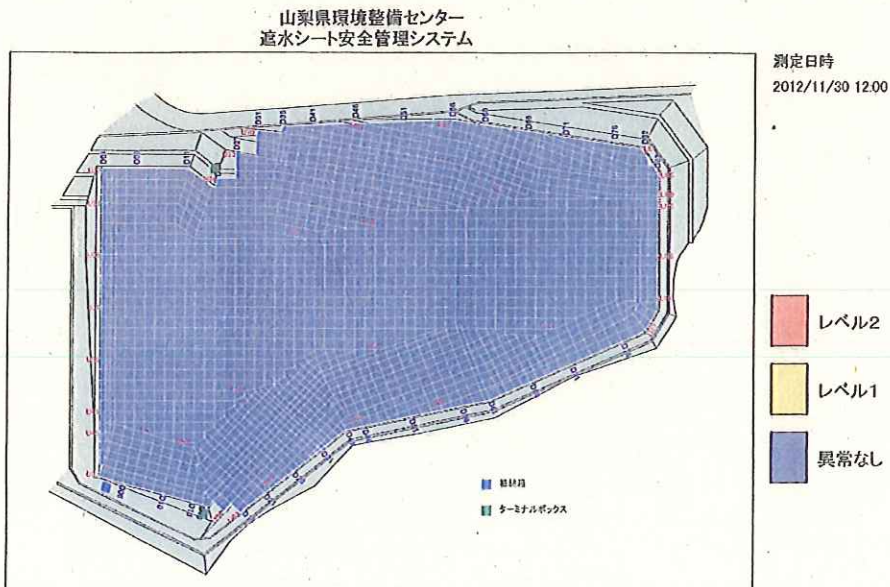
平成24年11月30日(金)12時00分 5V測定
ヒューズ断線により測定出来ていないが、結果判定図は異常なしと表示
以後、12月19日0時00分に異常値を検知するまでの結果判定図に変化なし

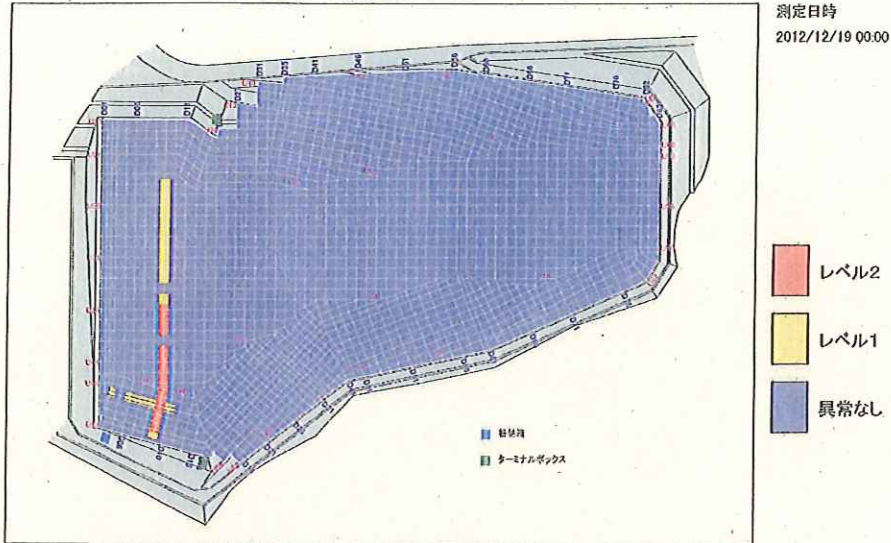
平成24年12月19日(水)0時00分 1V測定
ヒューズ交換後、測定電圧を1Vに変更した測定結果において異常値が検出

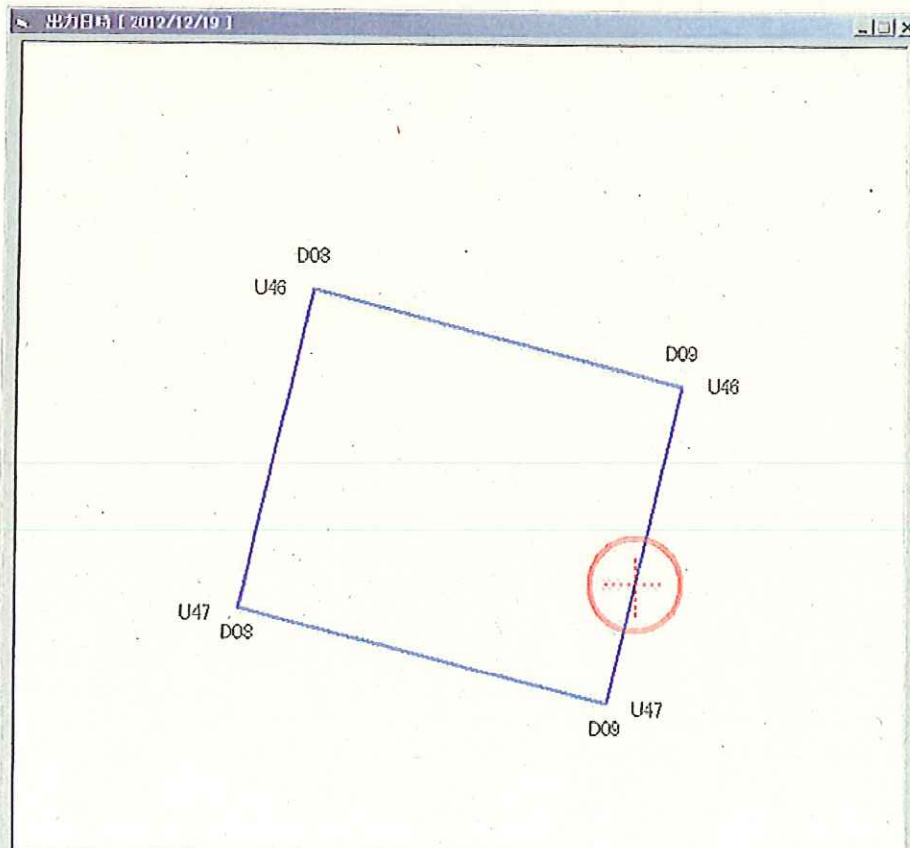
平成24年12月19日(水)0時00分 予想原因箇所推定結果
予想原因箇所推定結果が「D09-U47」から外れているのは、当該交点周辺の電流値
($D09-U46 > D09-U48$) に影響されているため

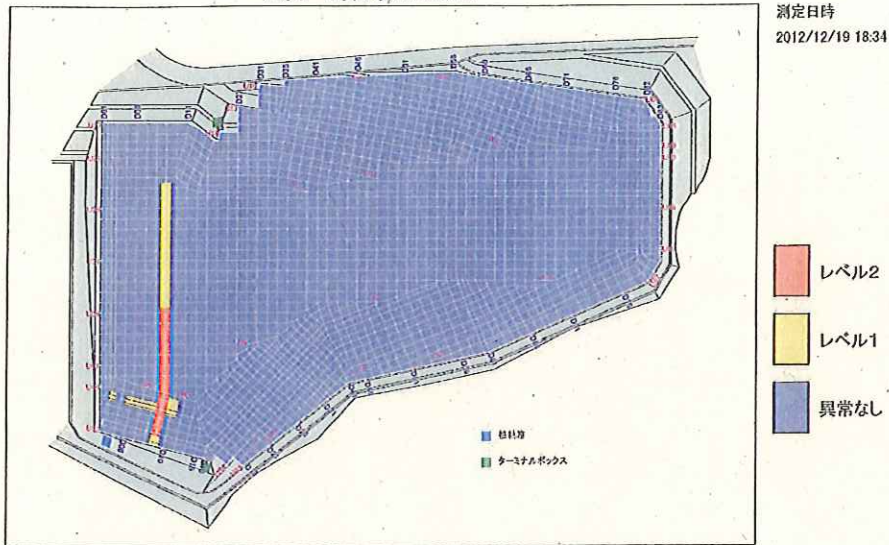
平成24年12月19日(水) 18時34分 1V測定
測定器を交換して測定を行ったが、結果判定図に大きな変化なし

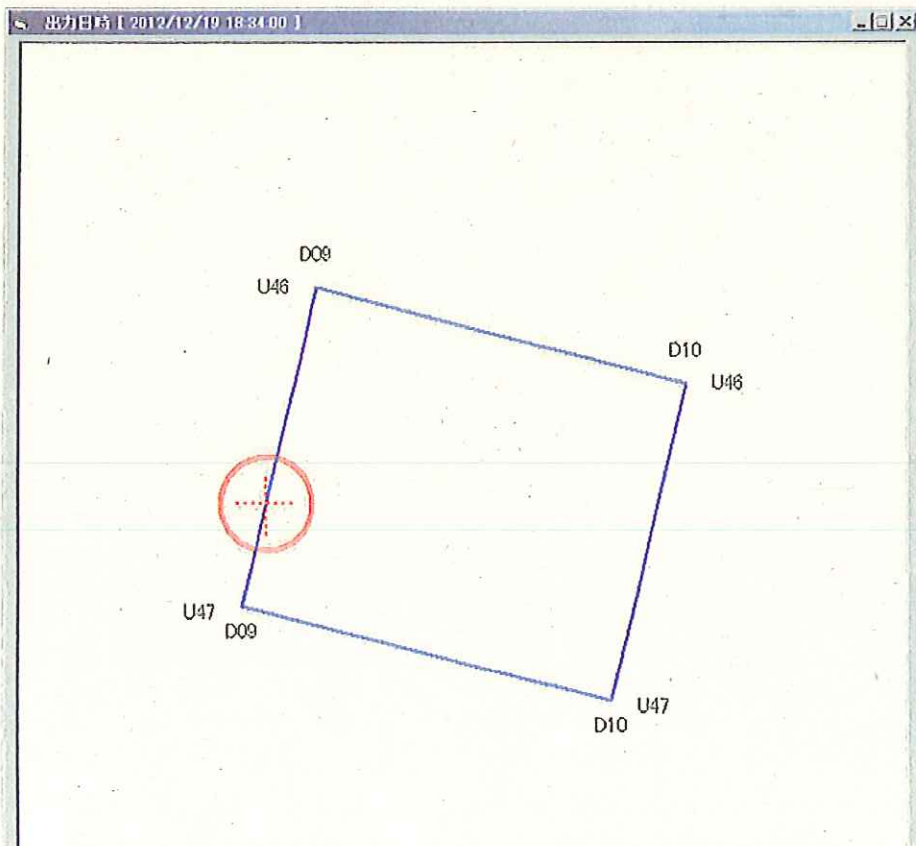
平成24年12月19日(水) 18時34分 予想原因箇所推定結果
測定器を交換して測定を行ったが、予想原因箇所推定結果に変化なし

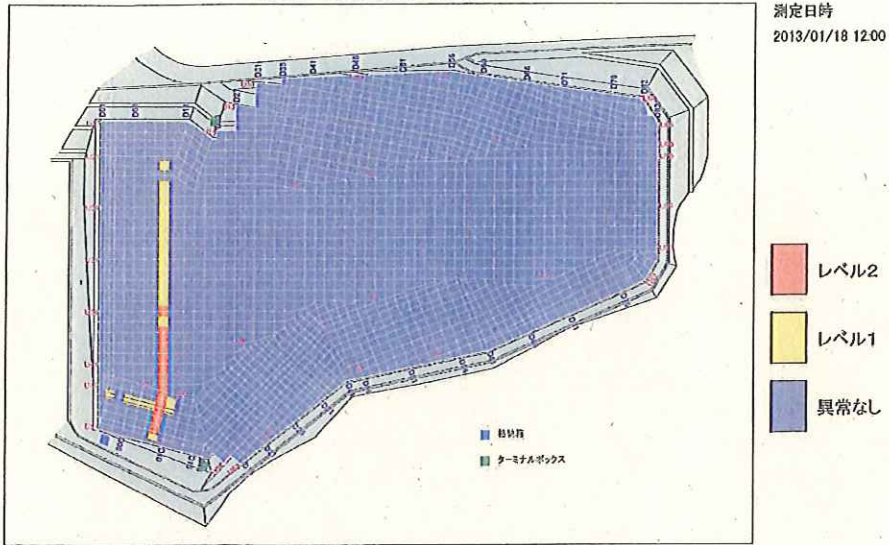
平成25年1月18日(金)12時00分 1V測定
平成24年12月19日以降、結果判定図に大きな変化なし

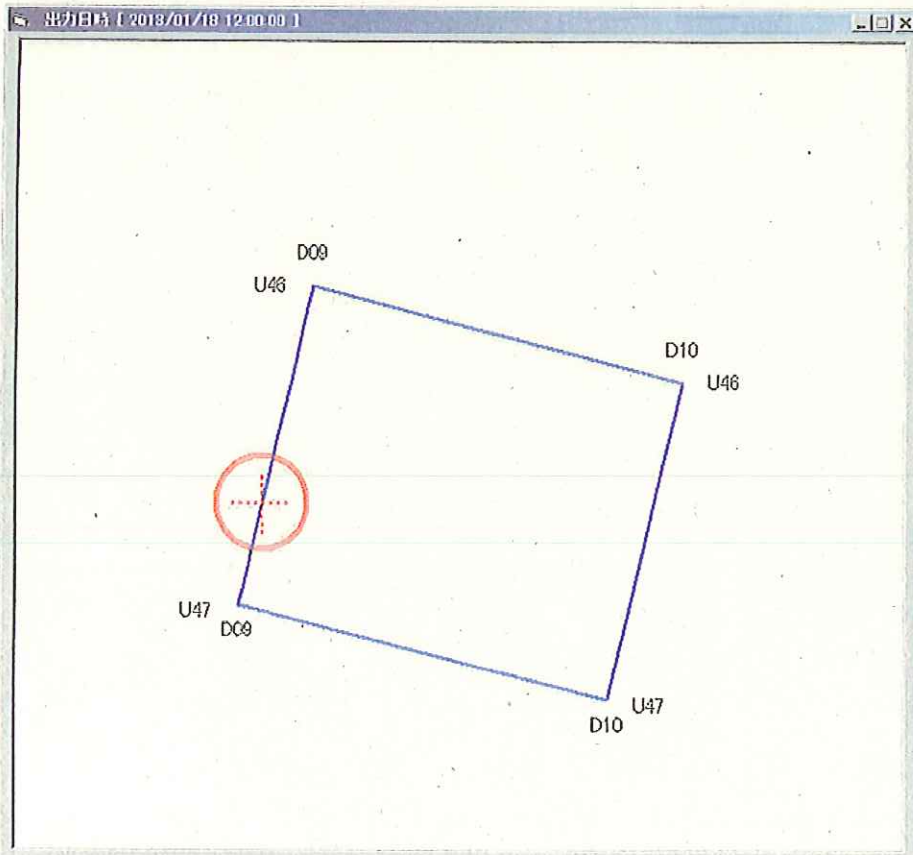
平成25年1月18日(金)12時00分 予想原因箇所推定結果
平成24年12月19日以降、予想原因箇所推定結果に変化なし

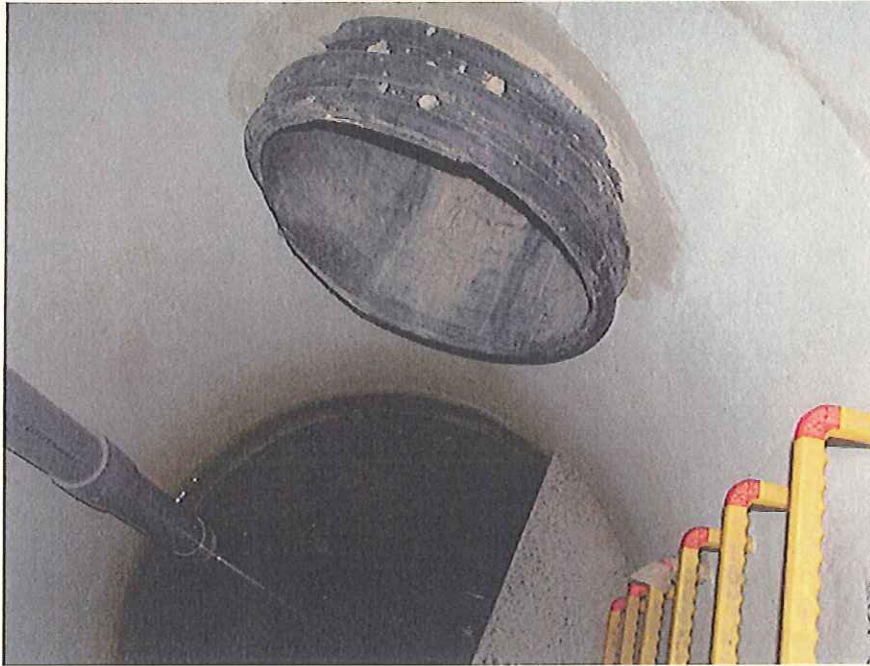
平成24年12月19日(水) 8時00分 通水なし

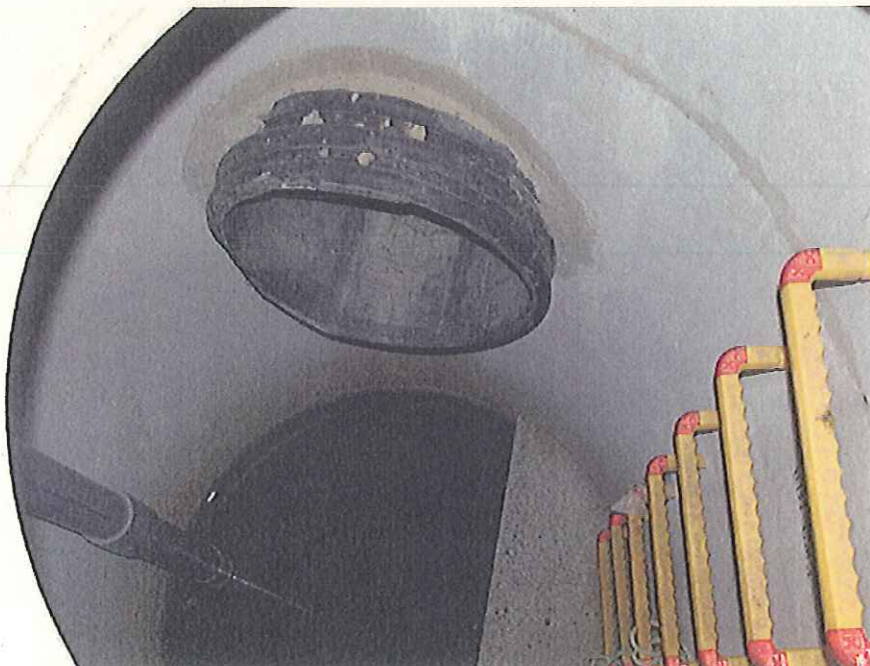
平成25年1月21日(月) 8時30分 通水なし
