③ 当該最終処分場の法面部保護土の埋立方法

④ 当該最終処分場の法面部保護土の埋立状況

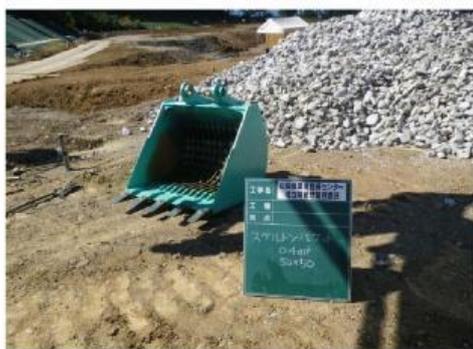
・公共残土については、できる限りスケルトンバケットを利用することとし、サイズは、50mm×50mmのものを使用している（写真15参照）。

スケルトンバケット
H24. 10月に使用したもの

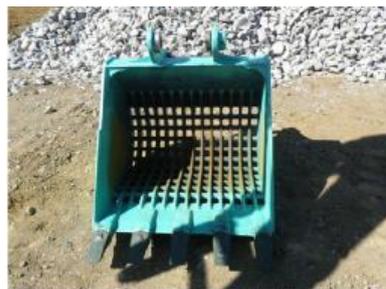
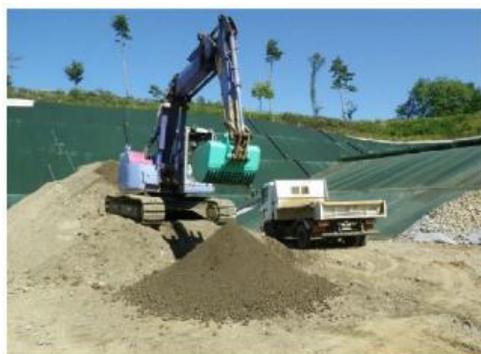
写真15 保護土作成の品質管理状況

保護土作成中
この山の周りに人が立ち、
鋭利な石や木枝等をレーキ
で除去している

- ・保護土作成の方法としては、どちらにしてもバックホウですくった土を高いところから山になるように落としながら、山の周りに3～4人付き、山の表面に落ちてくる、石や木枝などを除去し作成している。
- ・また、作成した保護土を遮水工の表面に使用する際にも、敷設箇所には2～3人程度が付き、バックホウの落とし際に注意を払いながら、さらに石や木枝等を除去している。

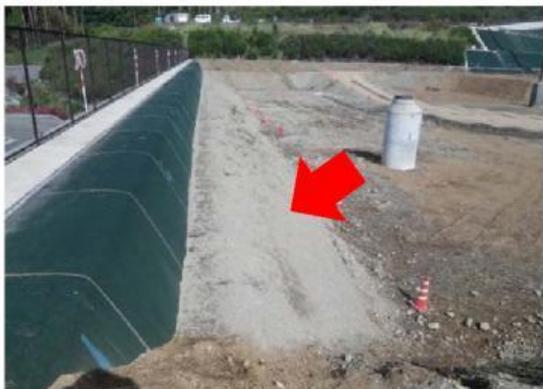
保護土の施工状況の写真は、写真16のとおりであり、貯留構造物法面では、シルト分が多い粒径の非常に小さいもので、右岸側法面では、多少の礫交じりの砂が主体で施工されている。また、写真17、18のとおり、法面部の保護土厚さについても、検測がきちんと行われており、十分に保護土の埋立管理が行われていたことが伺える。

保護土施工状況（貯留構造物）

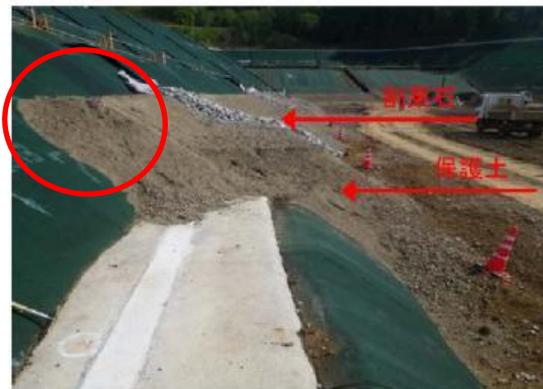
写真16 保護土施工状況（平成24年10月）

保護土及び集排水管周り割栗施工状況（右岸側法面）

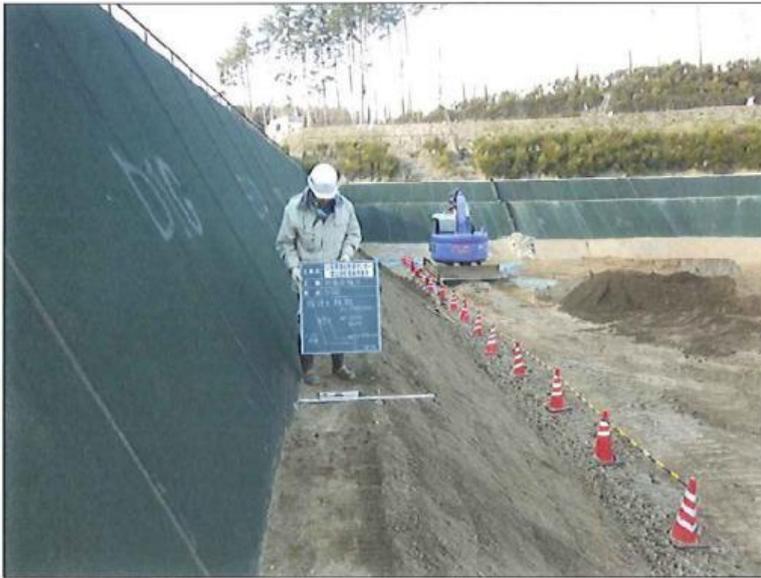
写真17 保護土厚さ検測状況 (平成24年4月9日)

写真-大分類：工事
 施工状況写真
 工種：埋立管理業務
 種別：付帯設備工
 細別：保護土
 保護土検測
 DIG EL=799.000 1:0.5法面
 撮影年月日：2012年4月9日
 施工管理値：
 保護土
 設計値 559mm
 実測値 600mm

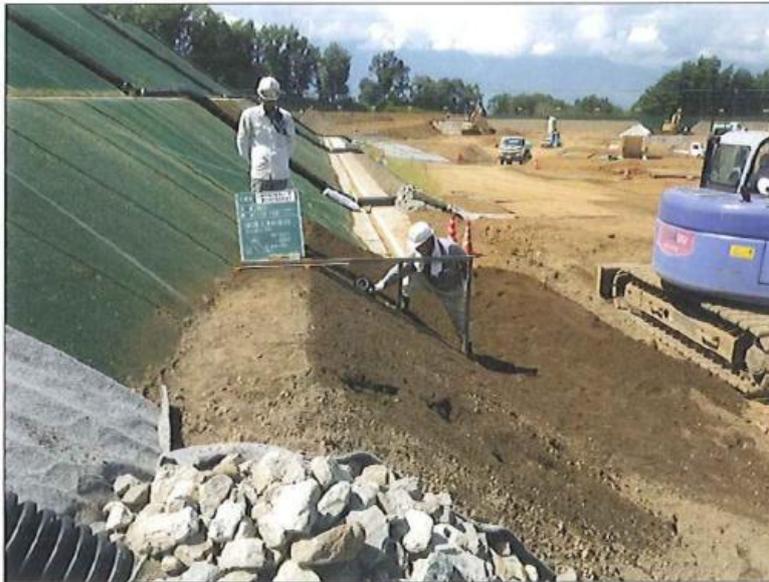
写真18 保護土厚さ検測状況 (平成24年9月12日)

写真-大分類：工事
 施工状況写真
 工種：埋立管理業務
 種別：付帯設備工
 細別：保護土
 保護土検測
 17F付近 EL=802.000～
 803.500
 撮影年月日：2012年9月12日

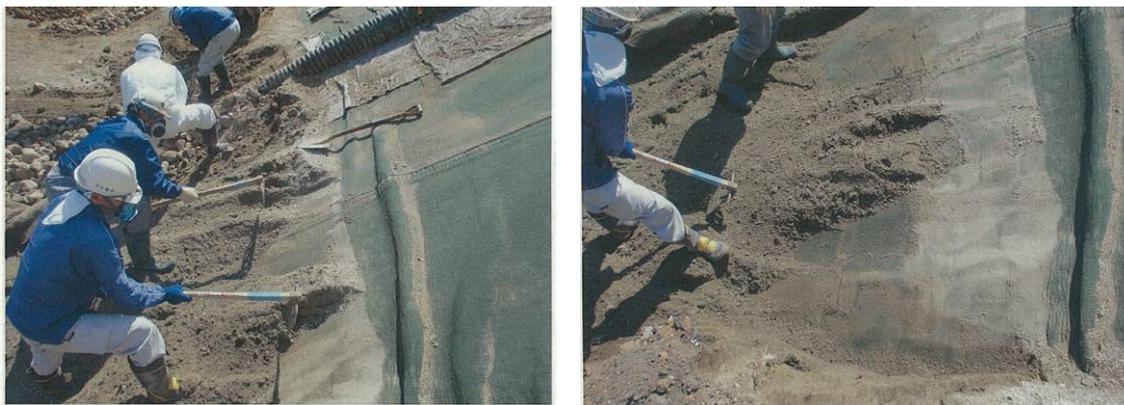
写真19 調査範囲保護土掘削状況（平成25年4月15日）

写真18に示すとおり、調査範囲保護土掘削では不織布にあとが残るような石等は見られなかったとのことである。

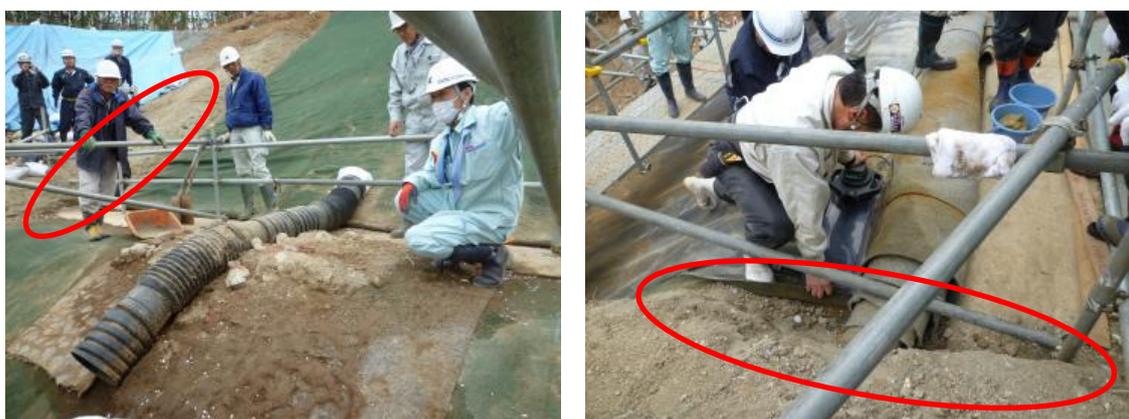
写真20 予想破損箇所遮水シート確認立会時に確認した保護土の状況
（平成25年4月30日）

さらに、平成25年4月30日の予想破損箇所遮水シート確認立会において撮影した写真20によれば、写真19と比較してある程度礫が混じっていることが見受けられたが、大きな石等はなかった。

以上から、法面部の保護土については、記録、写真及び現地で確認した範囲においては、大きな石や鋭利な石、木枝等は見受けられず、十分適正に管理されていたことがわかった。したがって、保護土の土質による遮水工への影響として、遮水工に損傷を与えるような問題はないと判断できる。
