③ 異常検知した仕組みの推定

現物遮水シートの目視観察によって確認したくぼみ(損傷)及び亀裂(P4の写真1)は、何らかの衝撃荷重が作用したために発生した可能性が高いと推測される。衝撃荷重以外に亀裂発生は難しいと考えられる。したがって、一對の銅線によって挟まれた遮水シートの銅線が交差する部分に衝撃荷重を作用させ、荷重の大きさによって遮水シートに穿孔が発生するほどのくぼみ(損傷)とくぼみ(損傷)周辺に亀裂が生じるかを検討する必要がある。さらに遮水シートに穿孔が発生するほどのくぼみ(損傷)が発生した場合、そのくぼみ(損傷)が生じるために必要な衝撃荷重の大きさを明らかにし、健全に使用された場合の遮水シートにくぼみ(損傷)が生じるかを検討する必要がある。

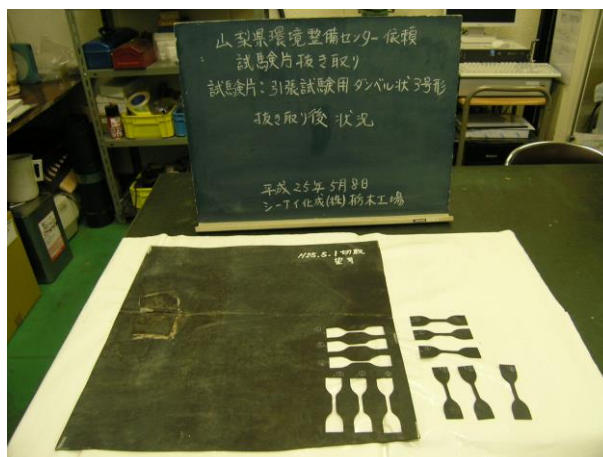
写真7 遮水シートより切り取られた試験片

測定試験は日本工業規格 JIS K 2651(加硫ゴム及び熱可塑性ゴム-引張り試験方法)に基づき測定試験を行う。写真7は実際に遮水シートから試験片が切り取られたことを示す。

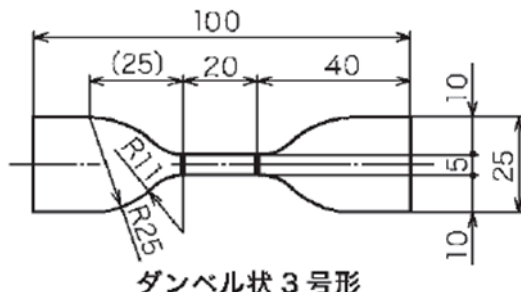
図 3 試験片の各種寸法

測定試験を行う試験片形状は日本工業規格 JIS K 6251 に示されるダンベル型 3号試験片に準じる。図 3 は試験に用いた遮水シート（試験片）の寸法を示す（ダンベル型 3号に準ずる）。ここで日本工業規格 JIS に記載される試験片の厚みは 2mm が基準であるが、本試験片は実際に使用される遮水シートの厚さが 1.5mm であるため 1.5mm とする。

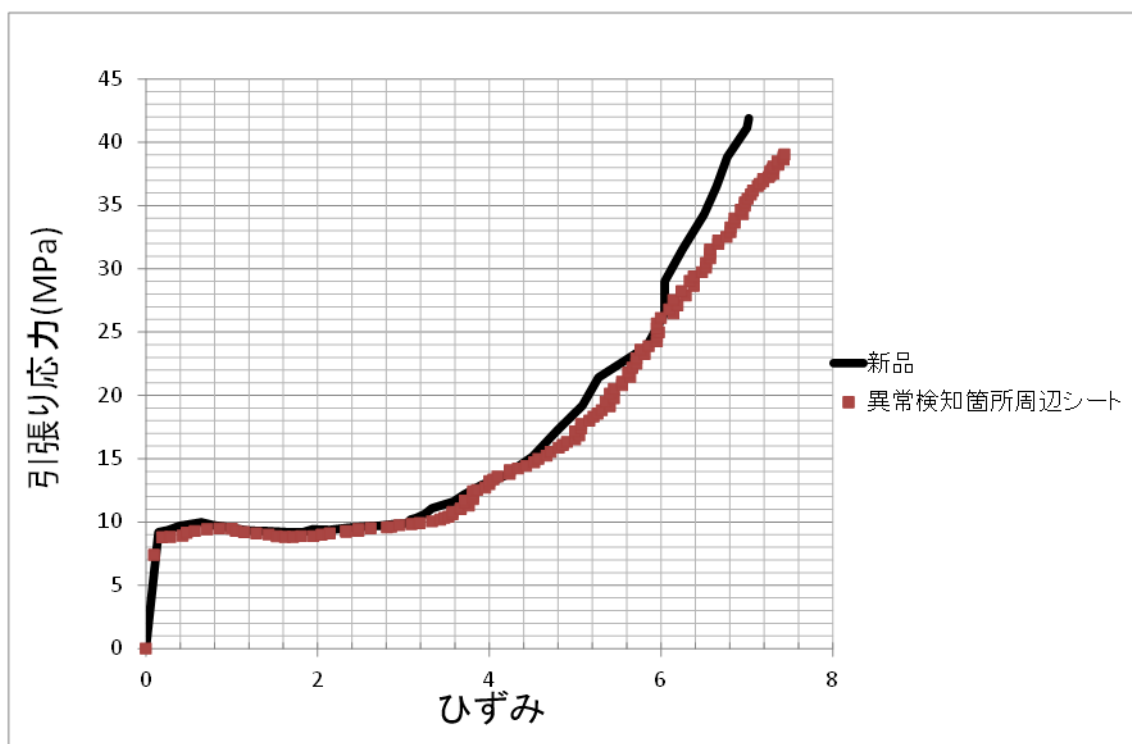
図4 異常検知周辺の遮水シートの応力-ひずみ線図と新品のそれとの比較

図4は異常検知箇所周辺の遮水シートの応力-ひずみ線図の測定結果及び新品シートの測定結果との比較を示す。縦軸は引張り応力(MPa)を示し、横軸はひずみを示す。黒色実線は新品の遮水シートの場合の応力-ひずみ線図であり、茶色は本件の異常検知箇所周辺の遮水シート部分の応力-ひずみ線図を示す。この結果より、異常検知した箇所周辺の遮水シートの応力-ひずみ線図は新品のそれとほぼ同じ特性を示し、強度特性の差異、すなわち経年劣化等は認められない。

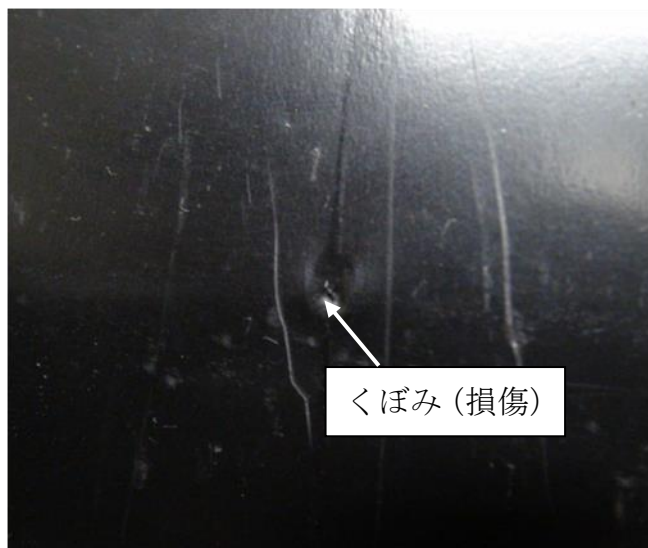
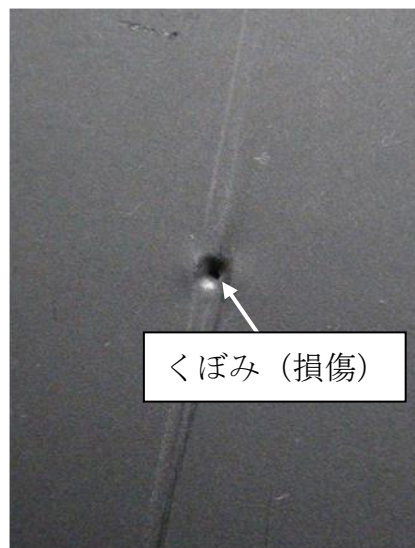
写真12 衝撃試験後の遮水シート(5cmの場合)

写真 1 2～写真 1 4はそれぞれ錘の落下高さ 5cm、10cm 及び 13cm としたときの遮水シートに残った痕跡を示す。写真 8～写真 1 0に示すように各落下高さに対して、遮水シートの上面（写真 1 2 (a)、写真 1 3 (a)、写真 1 4 (a)）にくぼみ（損傷）が発生している。さらに高さ 13cm の場合、やや深くくぼみ（損傷）と共に亀裂が発生していることが認められる（写真 1 4 (a)）。したがって、写真 1 4 (a)において衝撃荷重により異常検知部(P4 の写真 1)と同様くぼみ（損傷）部分とさらに亀裂部分が発生していることが認められる。P4 の写真 1 に示される亀裂に対して、写真 1 4 (a)の示される亀裂はより深い亀裂に見える。これは本試験における衝突速度を安全のためより小さく（落下高さ=13cm）しているためである。錘の重量をやや小さくし、落下高さをより大きくすると、写真 1 4 (a)に示される亀裂に近い亀裂が得られると推測される。

(a) 5cm の場合（上面：錘側）

(b) 5cm の場合（下面：地面側）

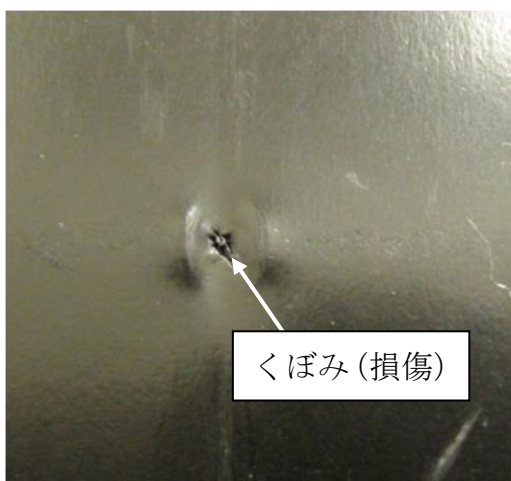
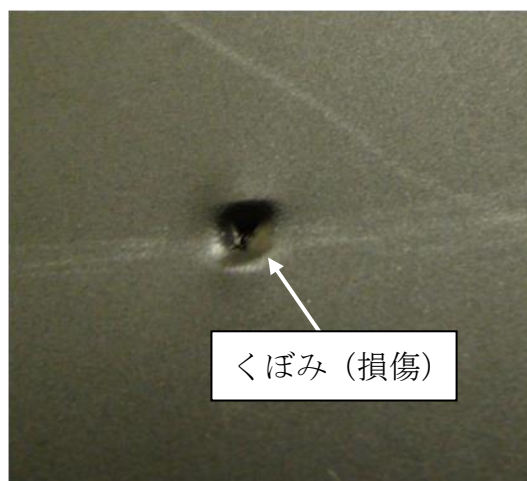
写真13 衝撃試験後の遮水シート(10cmの場合)

(a) 10cm の場合（上面：錘側）

(b) 10cm の場合（下面：地面側）

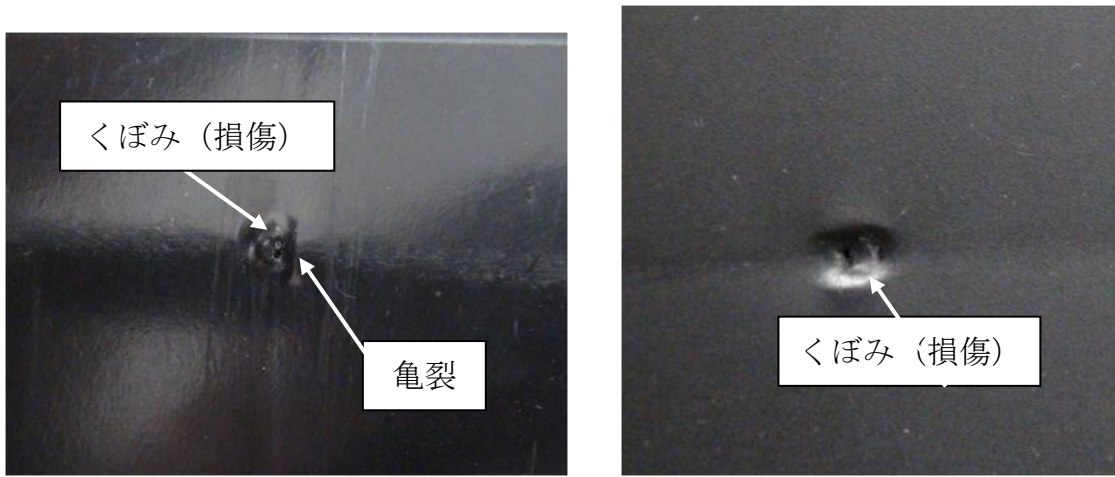
写真 1 4 衝撃試験後の遮水シート (13cm の場合)

(a) 13cm の場合 (上面 : 錘側)

(b) 13cm の場合 (下面 : 地面側)

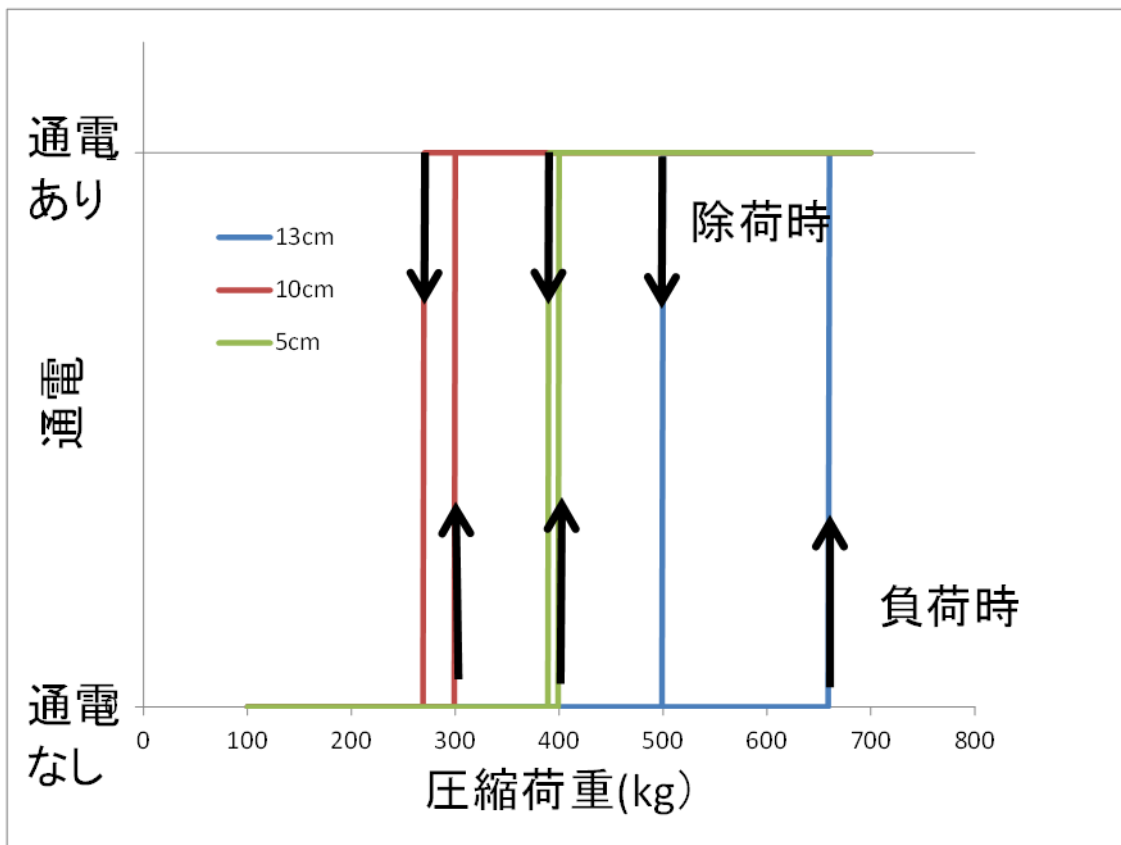
図 5 再通電に必要な静的荷重測定結果

図 5 はインストロン式材料試験機による、再通電に必要な静的荷重測定の結果を示す。錘の高さが 5cm の場合、再通電時の荷重は 400kgf、高さ 10cm の場合、再通電時の荷重は 300kgf、高さ 13cm の場合には 660kgf であった。これは静的荷重による通電に必要な荷重の 2 トン (2000kgf) *より小さい。さらに再通電を確認後、

除荷（材料試験機において荷重を小さくしていく）を開始した。その結果、通電しなくなる荷重はそれぞれ、再通電に必要な荷重より小さいことが認められた（5cmの場合、390kgf。10cmの場合、270kgf。13cmの場合500kgf。）。
