漏水検知システム異常検知に関する原因究明調査について

平成 23 年 6 月 23 日 (木)

(財) 山梨県環境整備事業団

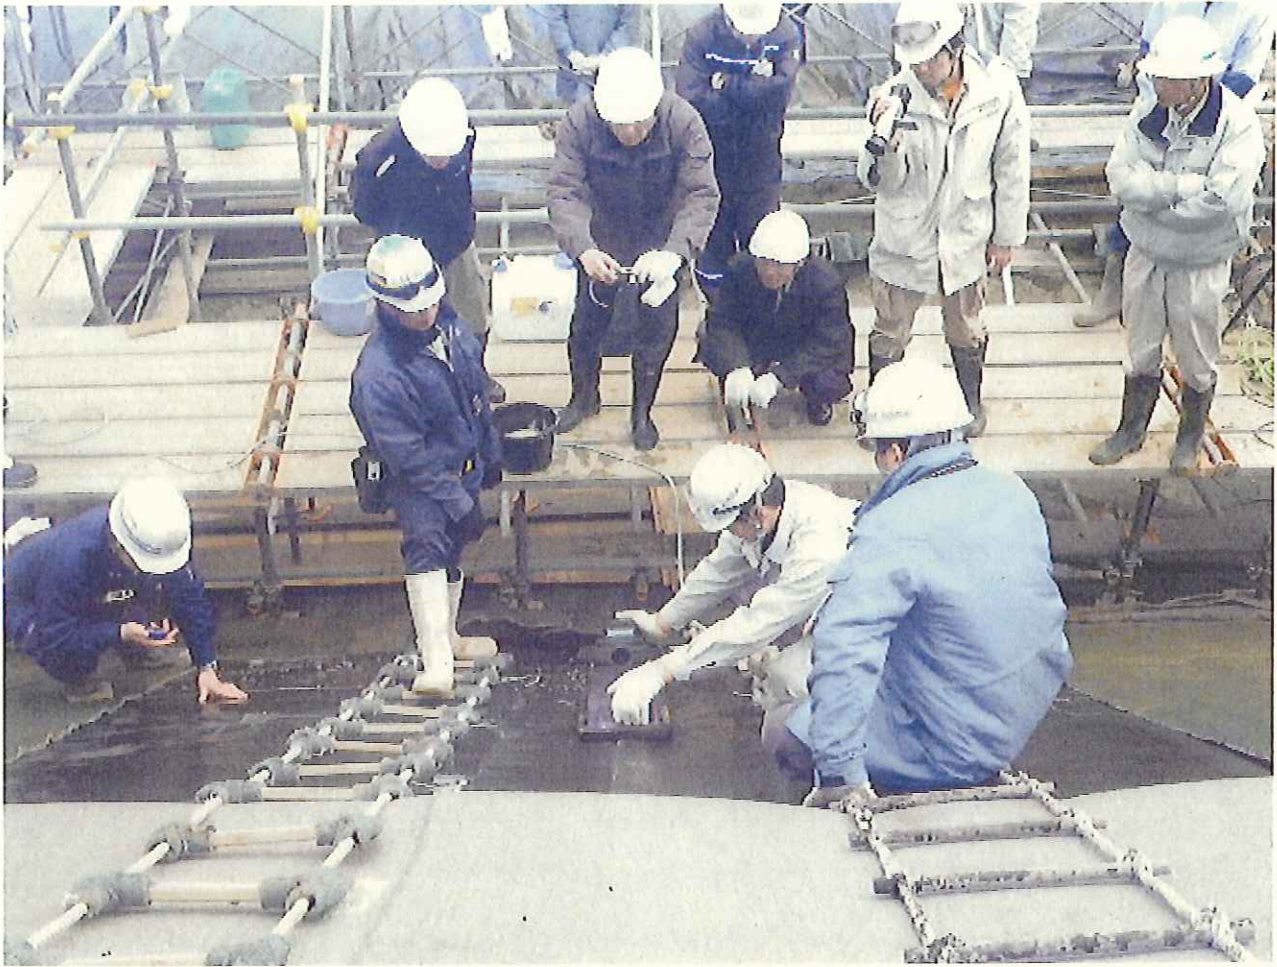
写真-2

同上負圧試験

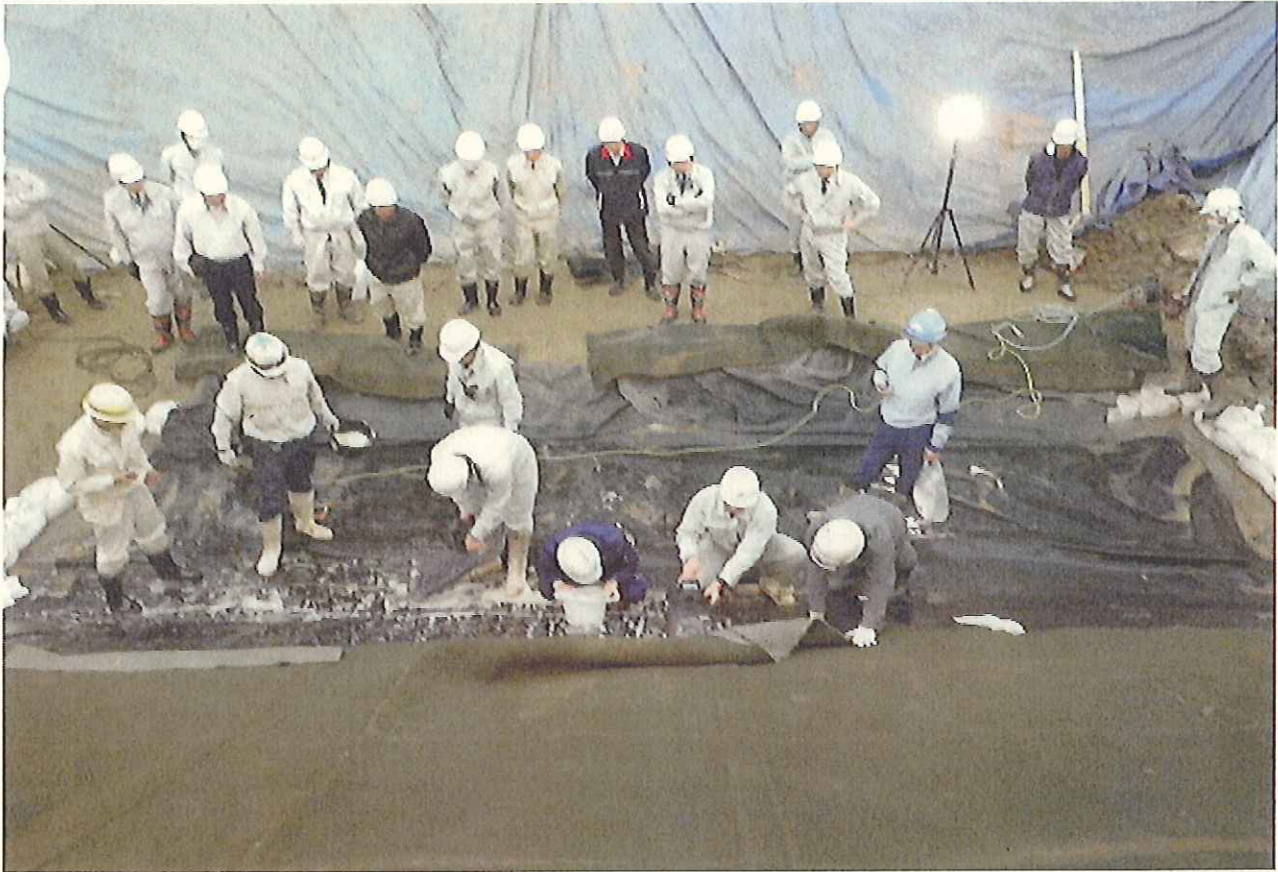
写真-4

同上負圧試験

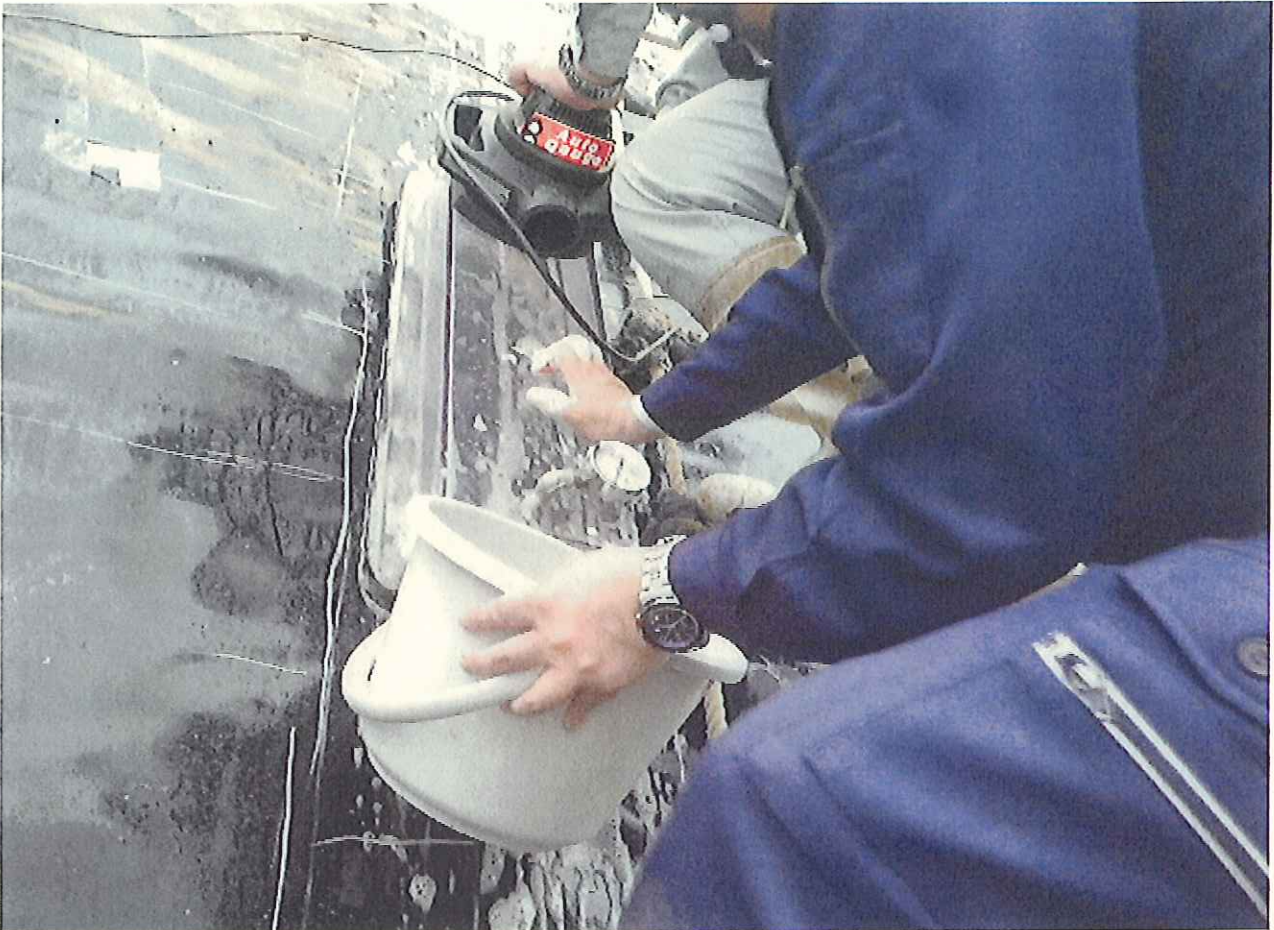
写真-8

8m×8m範囲（法面部、底面部）負圧試験完了

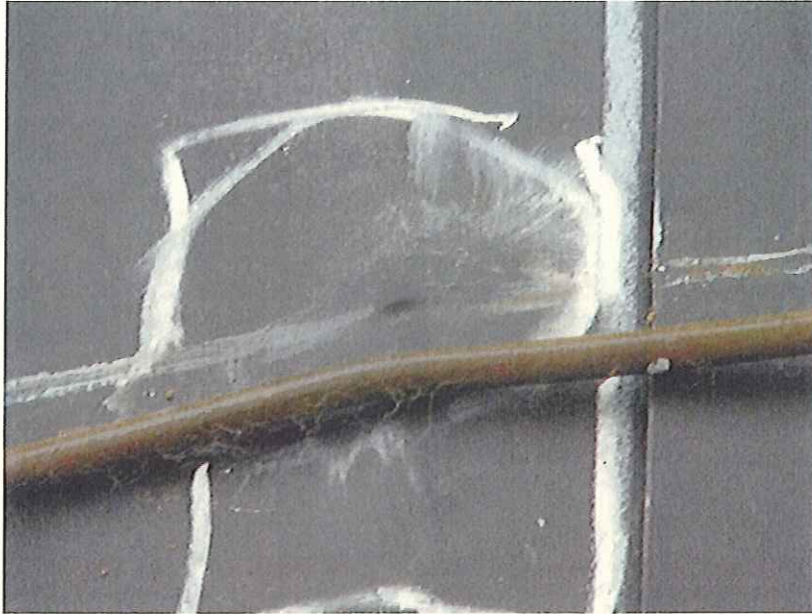
同上拡大

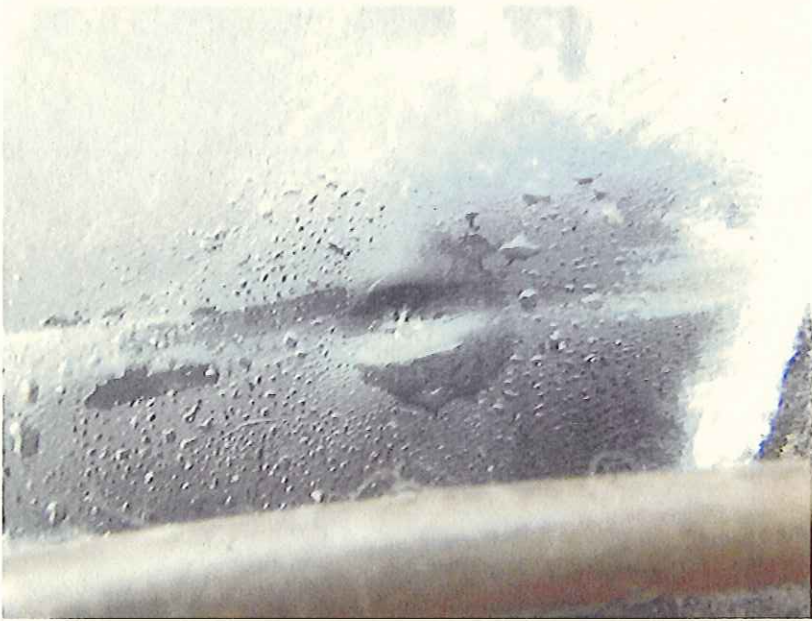
同上拡大

左の目盛りは1mm
