平成22年に発生した前回の漏水検知システムの異常検知への対応について
(事業団での原因究明調査結果の概要:安全管理委員会への報告概要)

(財)山梨県環境整備事業団

鈴木嘉彦山梨大学名誉教授による検証報告概要

澤俊行広島大学大学院特任教授による検証報告概要

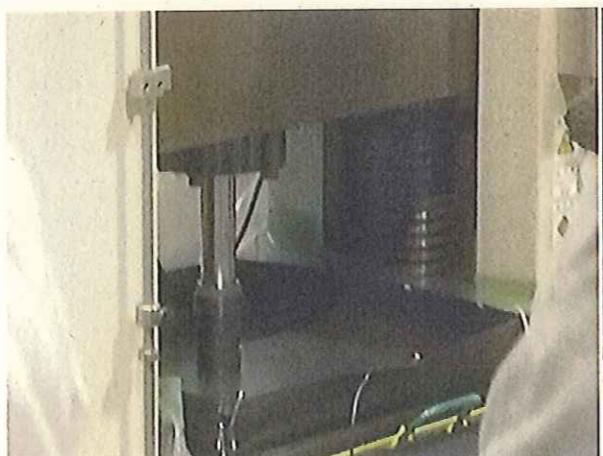
遮水シート一式とアムスラーによる荷重

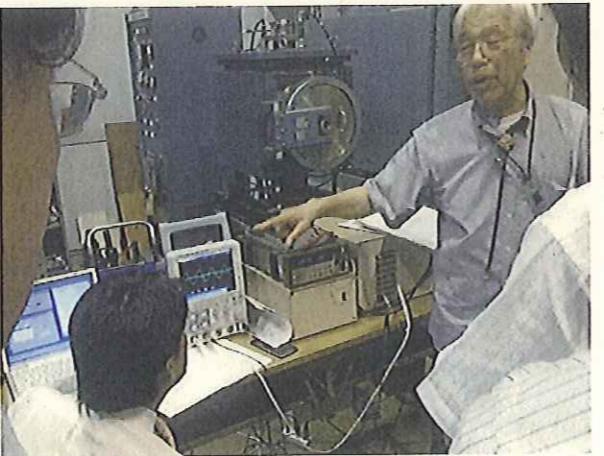
オシロスコープによる計測

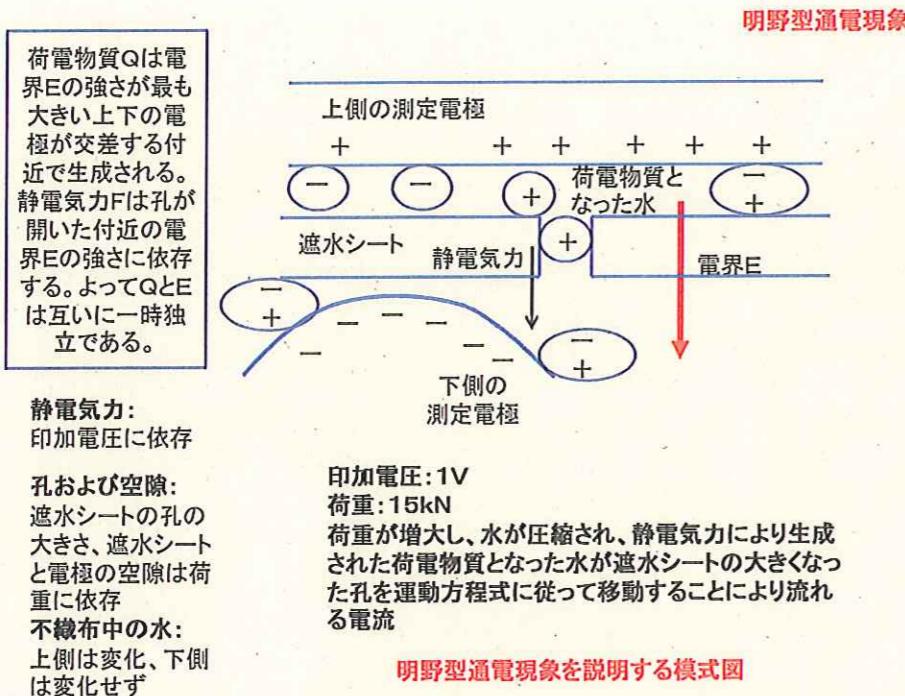
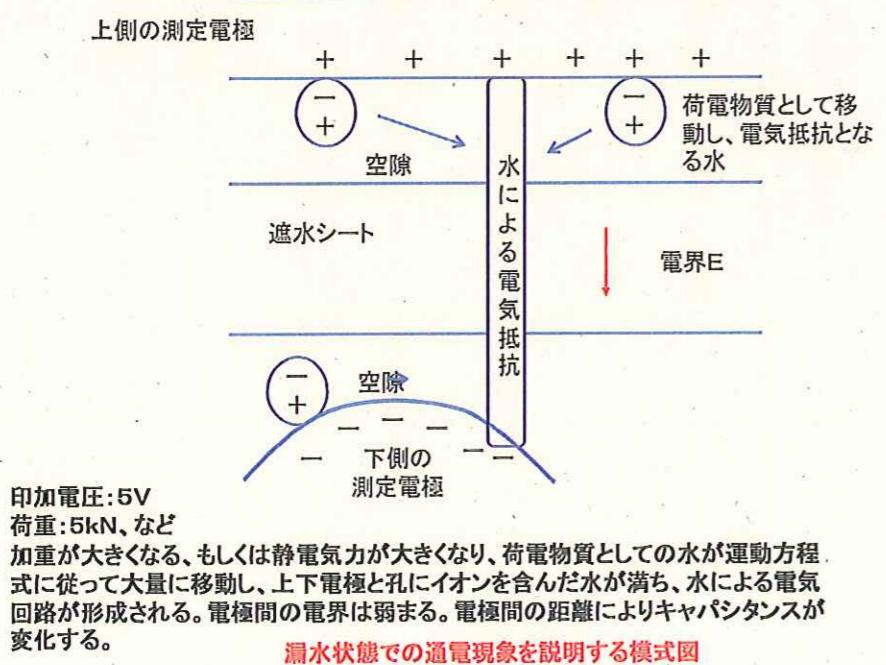
【異常検知の模式図】

- 荷重により測定電極が直接接触に至る二段階前の状況として発現したものであり、電極間と遮水シートの孔に水が充填する一段階前の状況で、静電気力により荷電物質（水）が遮水シートの孔を通り抜けることによって通電したものと考えられる。
- 異常検知時点では「漏水は起こっていなかった」と結論される。

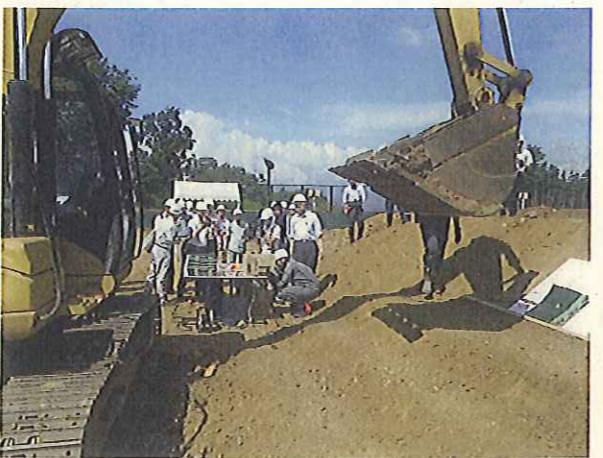
現場における荷重実験

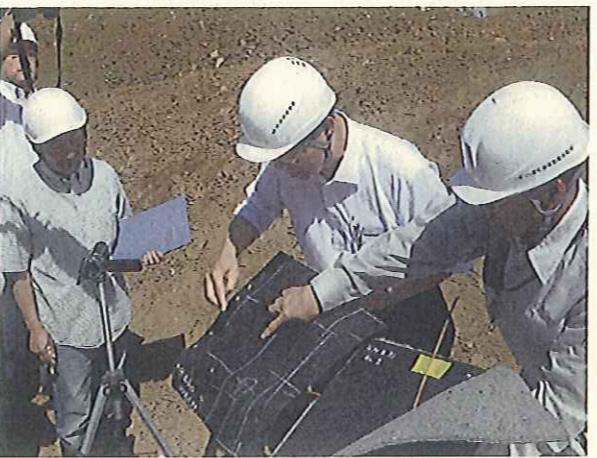
異常検知した現物遮水シートと荷重実験の比較

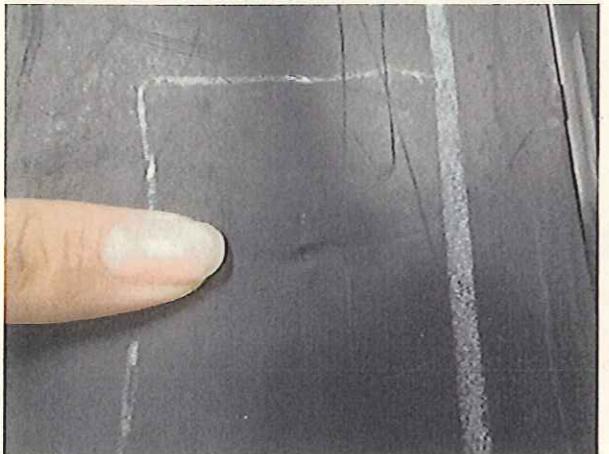
- 遮水シートの破壊強度（約 6.4kg/cm^2 ）を超える予想外の荷重が、遮水工施工時から保護土施工の段階で遮水シートの銅線交点周辺に一時的に作用したことで、遮水シートが変形（くぼみ）したと推測される。ただし、この時点では荷重作用のタイミング、漏水検知のタイミングとの差異等により、検出器での検出はされない状態となった。
- その後、廃棄物の埋立の進行に伴う重量の一定荷重により、高分子材料特有のクリープ現象が発生し、遮水シートの上下銅線交点部の損傷箇所の変形（くぼみ）を再度進行させた。この変形の再進行により上下銅線電極が再通電し、漏水検知システムの異常検知に至ったと結論づけられる。

異常検知した現物遮水シートの変形（くぼみ）

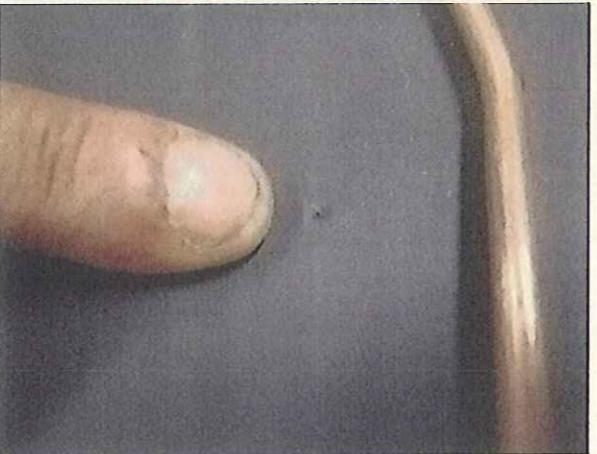
荷重実験により発生した変形（くぼみ）
