漏水検知システム

D9-U47 交点における異常検知 調査報告書

2013年1月11日

坂田電機 株式会社

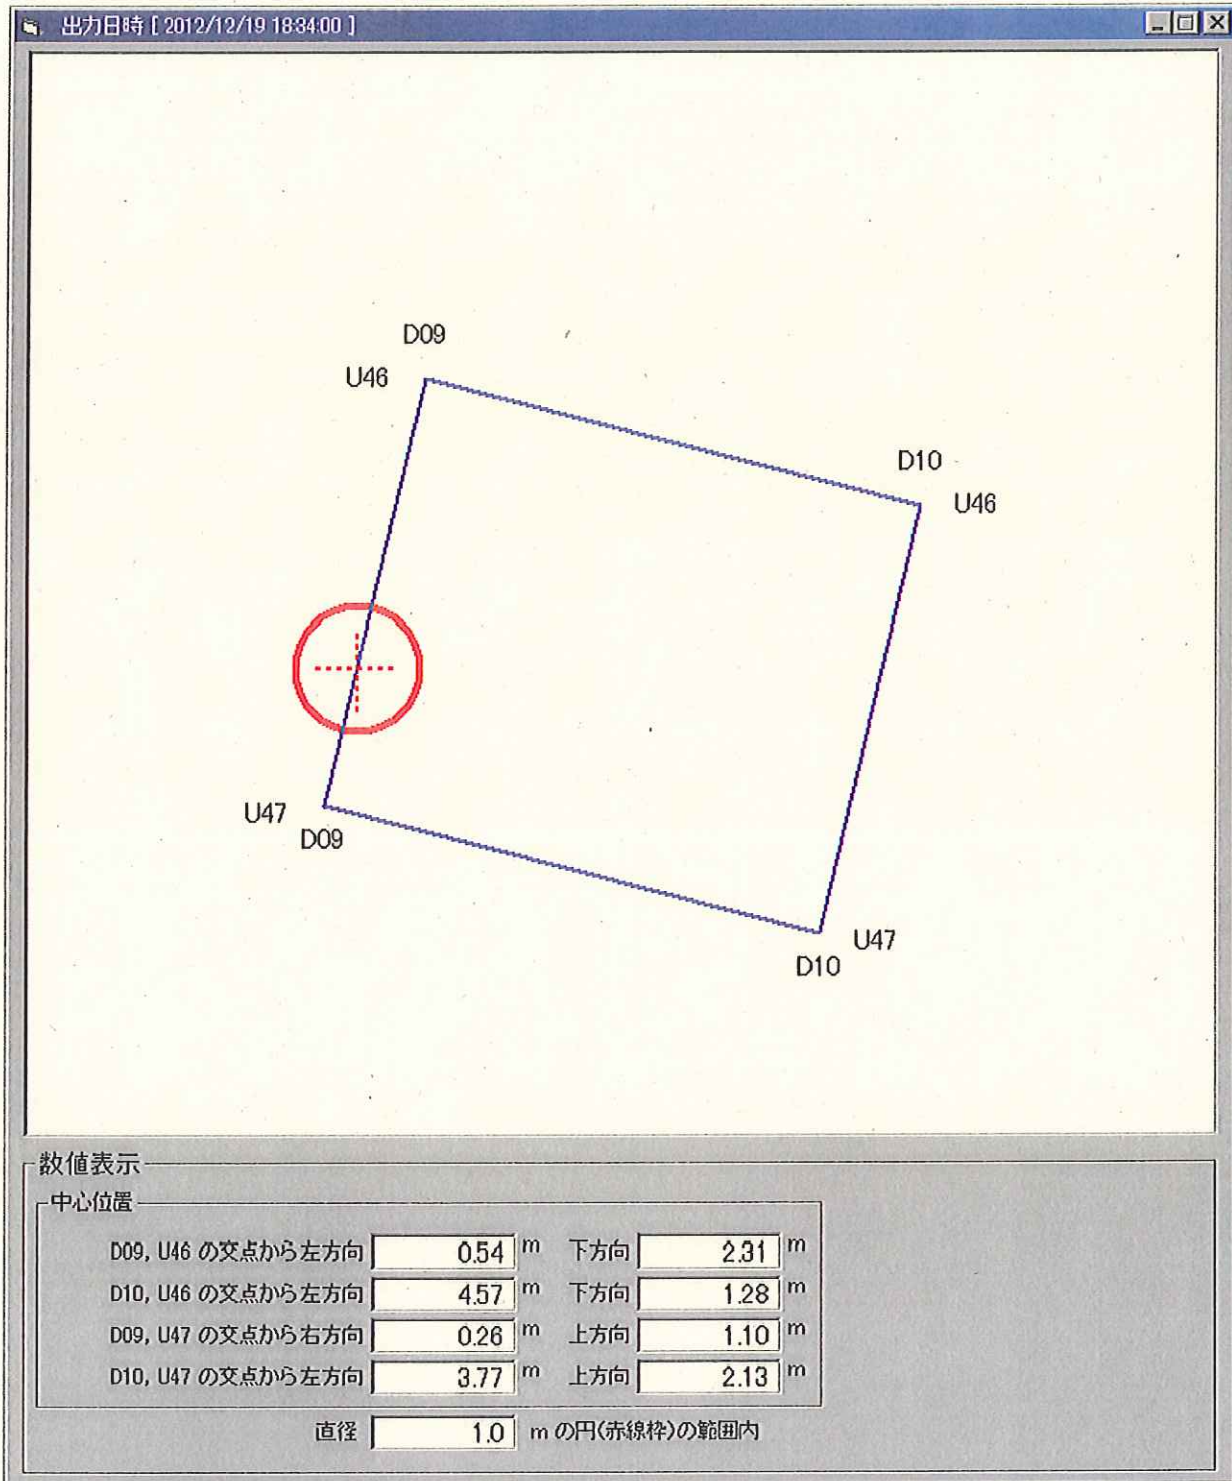
添付資料2 漏水位置特定図 2012年12月19日 18:34測定分 D9-U47交点

本報告書では、D9-U47交点において異常検知を報告しているが、漏水位置特定図はU46とU47電極の途中に位置する表示と成った。

漏水位置特定図は選択したD9-U47交点を囲む9つの交点から位置を算出するプログラムである。

D9-U47交点に測定範囲の50mAを超える電流が流れ、D9-U46交点の44.95mAという高い電流値に影響され本来の位置と異なる位置を示していると考えられる。
