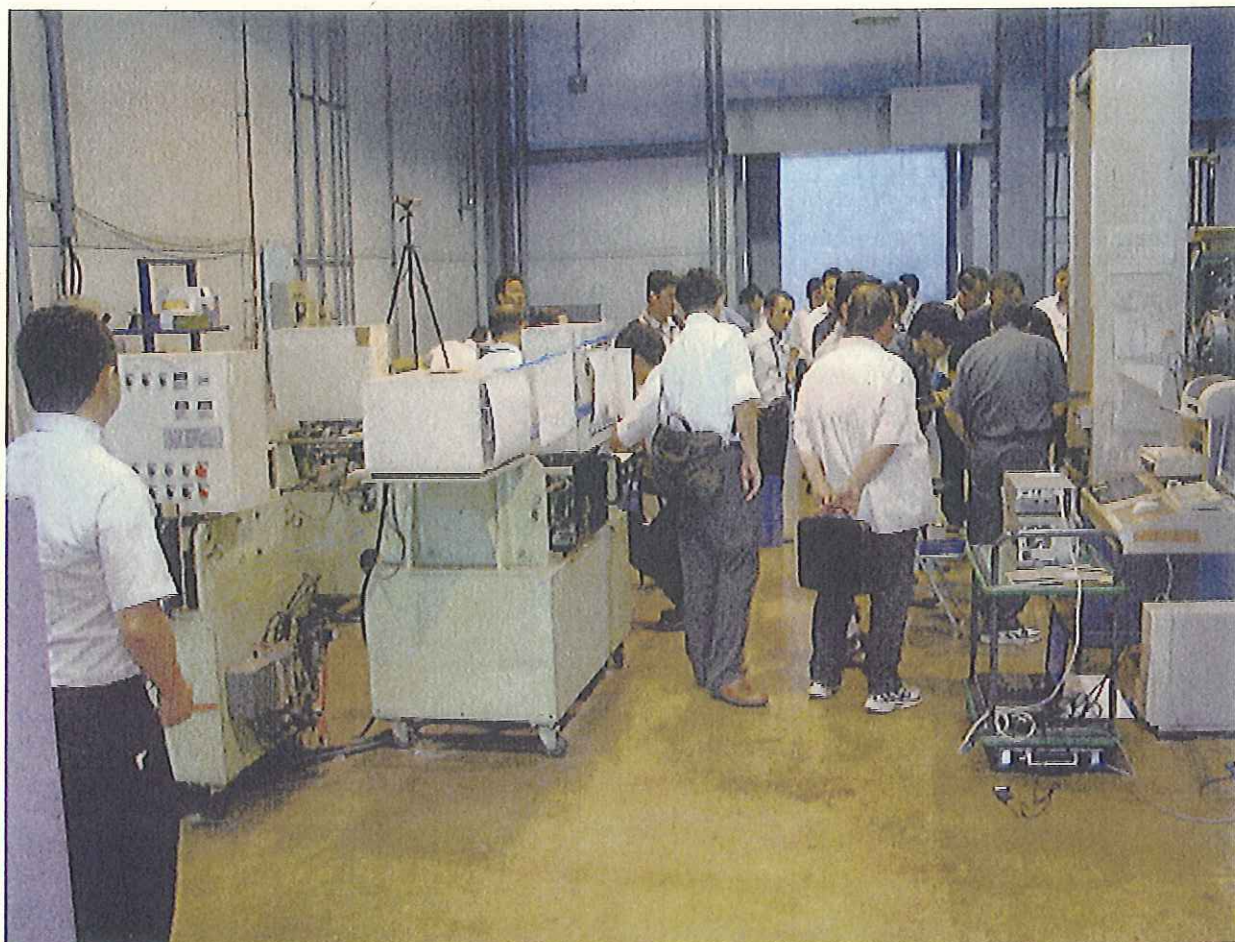
写真-26 実証実験(1日目) 加重面積を大きくして加重 装置の限界近くまで二度加重したが通電なし

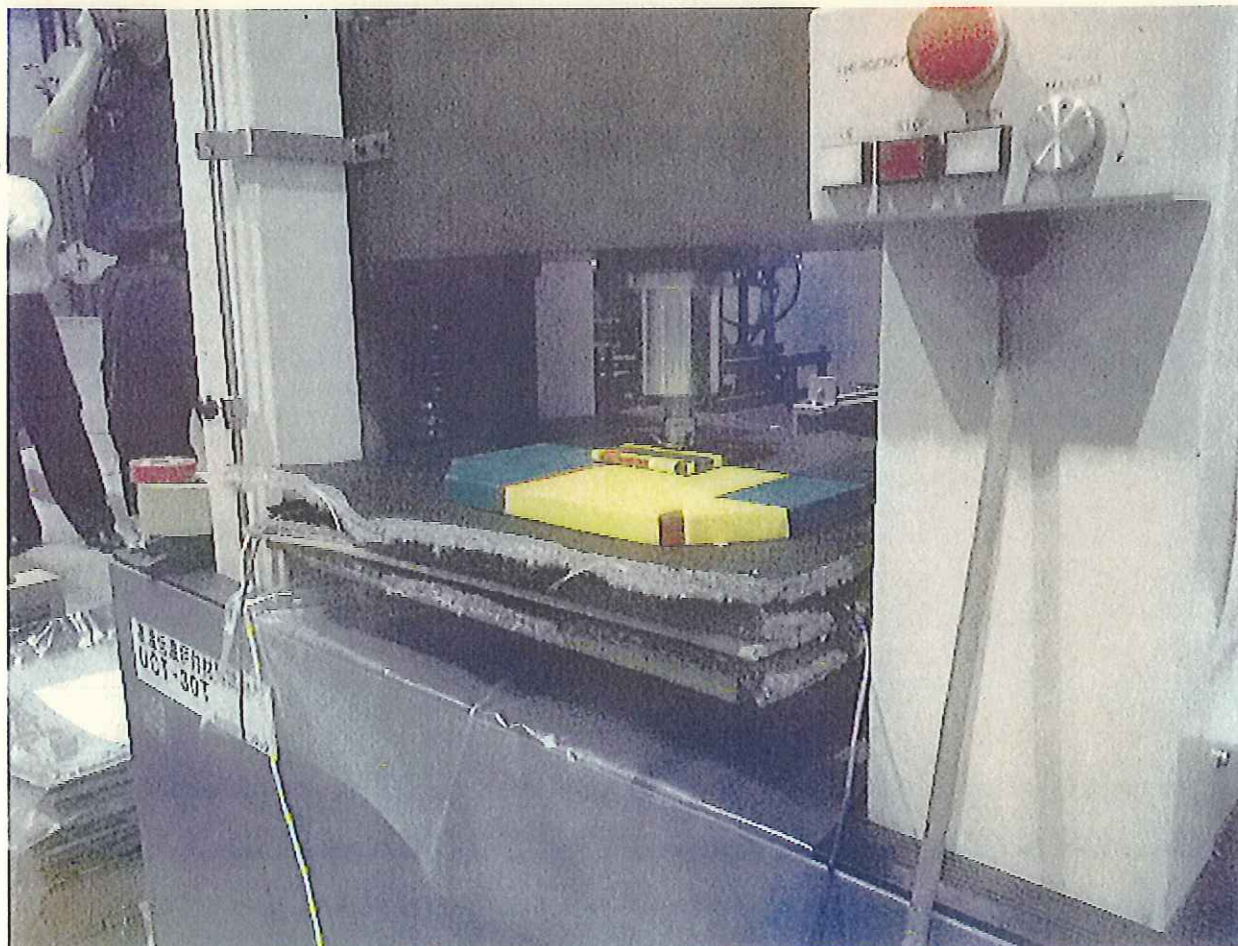
写真-27 実証実験(1日目) 圧力測定フィルム 加重面積大でも加重は銅線電極交点部分に集中 H23.6.30

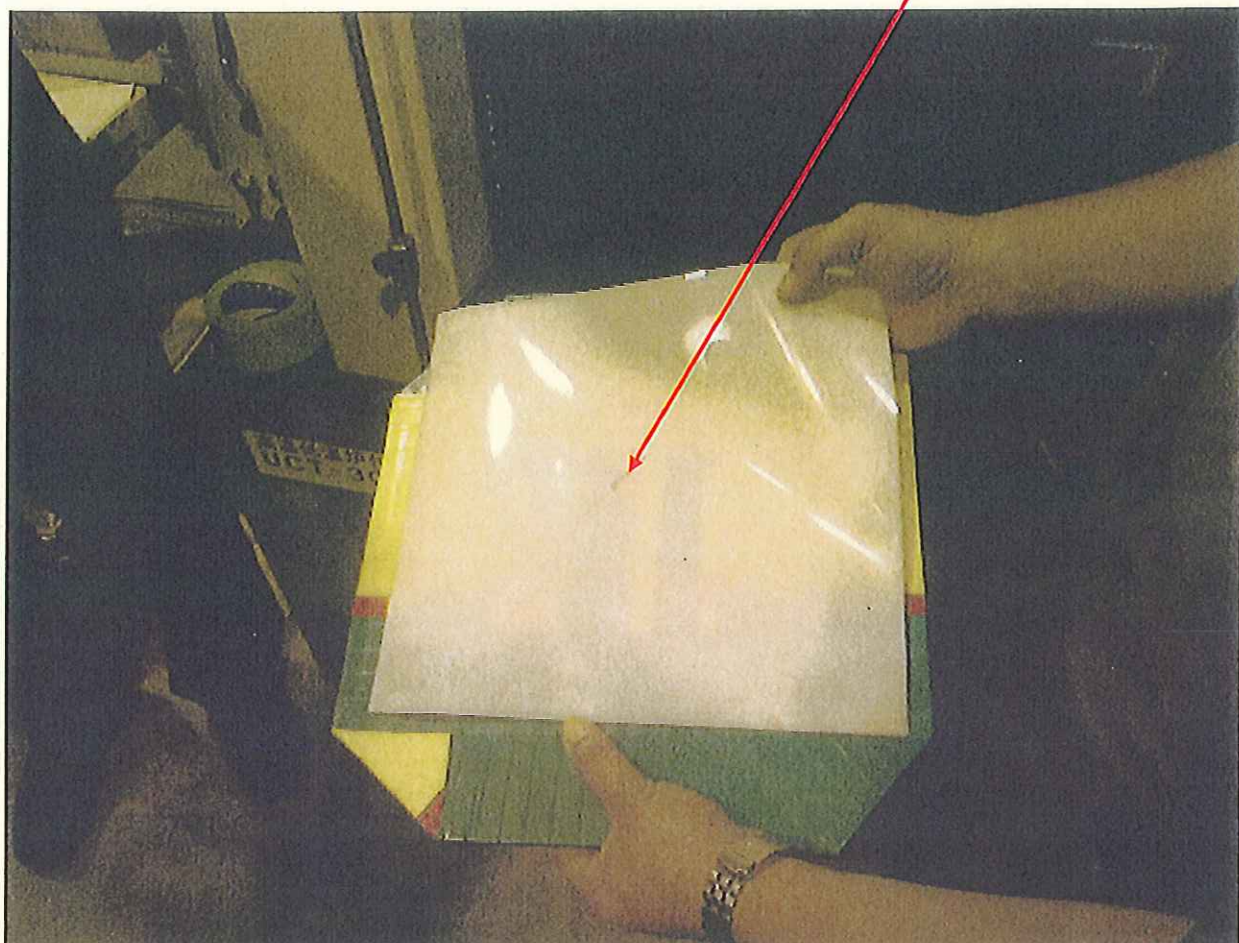
写真-28 実証実験(1日目) 加重面積大で通電なしの上層遮水シートの銅線電極交点部の圧迫跡

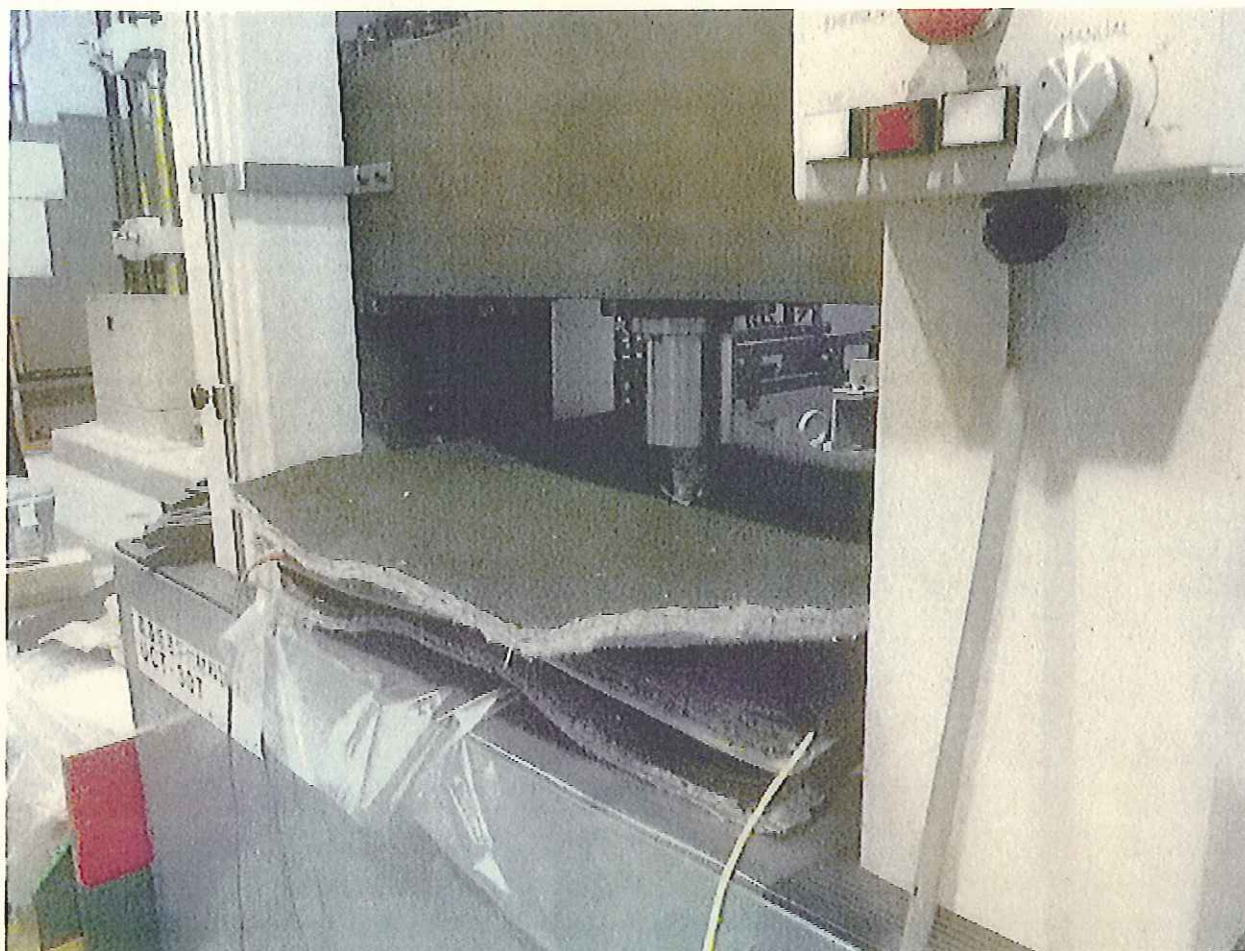
写真-30 実証実験(1日目) 加重面積小で通電ありの上層遮水シートの銅線電極交点部の圧迫跡

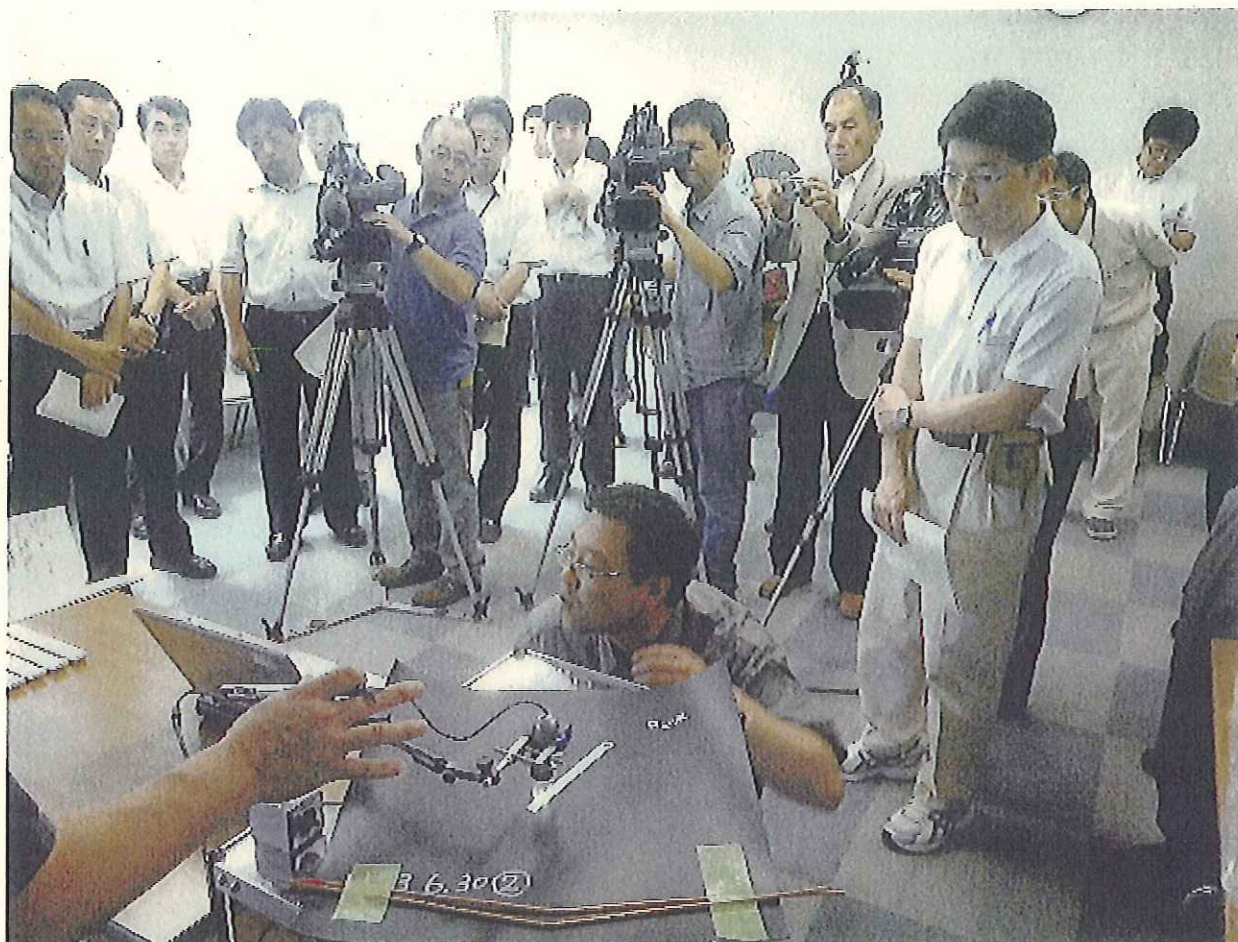
写真-36

実証実験(2日目) -8kPa で気泡発生した遮水シートを2回目の負圧実験
