## 遮水シート異常検知箇所における通電要因分析のための実験

平成 24 年 7 月 25 日

山梨大学名誉教授 鈴木 嘉彦

# 遮水シート異常検知箇所における通電要因分析のための実験

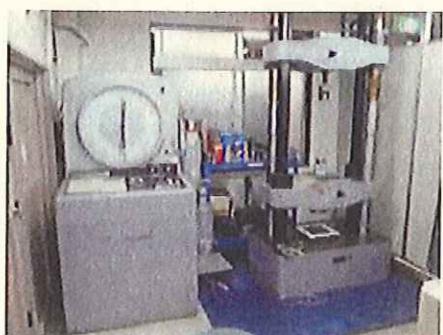
写真1

アムスラー（写真1：類似品）を用いて遮水シートを挟んだ上下に平板電極を配置し、上限電極の全体に荷重をかける。電源電圧を5Vとし、加重の変化に対する、電流値を測定する。

② アムスラー（写真1：類似品）を用いて遮水シートを挟んだ上下電極全体に荷重を与える（写真2：この写真では実験方法を判りやすくするために不織布は撮影していない）。ここで注意すべきことは、安全管理委員会が昨年実施した電力の交点付近への集中的な加重のかけ方では、現地の現象を再現できない可能性が高いことである。つまり、上下電極間の通電には、遮水シートの上下に配置されている不織布に含まれる水の量が影響していると考えられる。このため、不織布全体への加重が必要となる。広い面積での加重の実験は容易ではないが、可能な限り広い面積での加重実験を行う。

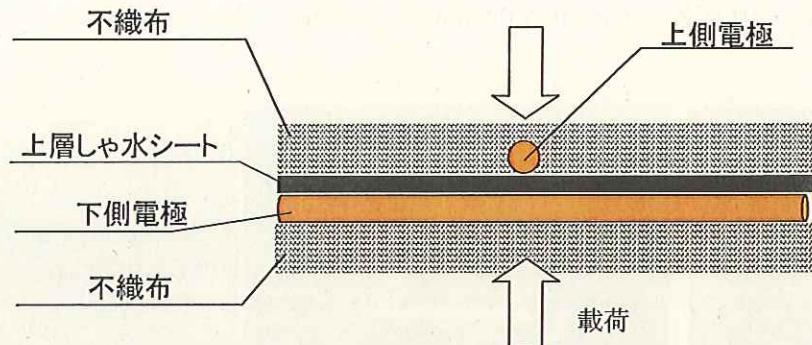
図1

漏水検知システムにおける測定電極は、図1に模擬的に示されているとおり直線的に配置されている。遮水シートの下側の直線電極の一方は接地され、他方は開放状態となっている。漏水を検知するために電極間の電流を測定する場合は、接地されている端子と測定電極の間に5V 80Hzの電圧電源を挿入する。これに対して遮水シートの上側の測定電極は、下側の直線的な測定電極と相対的には直交するように直線的に配置されている。その一方の端子は接地され、他方の端子は開放されている。測定においては接地端子と測定電極の間に電流計を挿入して、電流値を計測する。

各測定電極の遮水シートと反対側には不織布が置かれている。つまり上側の測定電極の上、下側の測定電極の下、それぞれに不織布が配置されている。

- ③ 電極の上下には不織布を配置し、図1に示す実際の処分場と同じ構成とする。上側の不織布には現場で採取した浸出水を、・水がしたたる程度に十分含ませる場合、・水を含ませる場合、・水を含ませない場合、の3通りを用意して実験を行う。時間的に余裕があれば含水量を変化させて実験を行う。下側の不織布には事前に採取しておいた雨水を現場と同程度含ませる。現場と同程度の雨水量が明確でない場合は、何通りかで実験する。
- ④ 上下の電極は互いに直交するように配置する。前回の実験と同様、上下に各一本の電極をたがいに直交するように配置して、実験する。
- ⑤ もし③の実験で本仮説が確認できない場合は、現場にできる限り近い状況を再現するため、図3のように上側に2本、下側に2本の電極を配置する。それぞれの電極の一方は開放、他方は接地する。下側の2本の電極の内、1本の電極の接地端子と電極の間に電圧源を挿入する。下側の電極の内、1本の電極の接地端子と電極の間に電流計を挿入する。実際の測定においてはケーブルの抵抗と等価な抵抗の電圧を測定する。
- ⑥ 遮水シートは新しいものを用いて実験するだけでなく、可能であれば、前回の実証実験でへそ様のシマが集まった場所が存在するシートを利用し、測定電極の交差部分にへそ様のシマの部分がくるように配置する。アムスラーは載荷重を徐々に増大および減少させ、遮水シートの変形の過程<sup>\*1</sup>が再現できるように制御可能な機種を選定する。

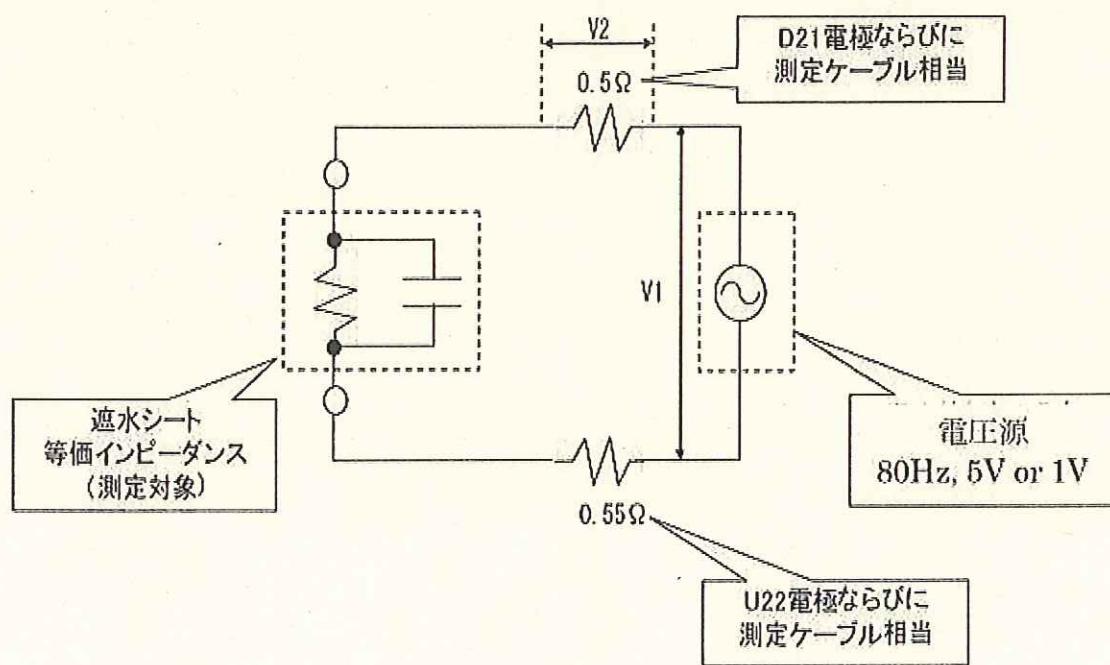
漏水検知システムの作動を電気的に考察する場合、等価回路を想定する。具体的には、異常を検知した電極間では概略の表現として図2に示されるような遮水シートを挟んでの電気的等価回路を想定することができる。この等価回路において、遮水シートの上下の測定電極が直接接触した仮定すると、遮水シートの上下でのインピーダンスはゼロ、つまり抵抗がゼロで短絡されたことになりキャパシタは機能しないことになる。そのため、測定回路は純抵抗回路となる。

純抵抗回路になったとすると、測定回路に流れる電流は、5V 80Hzの測定用電圧源と同相とならなければならない。ところが、漏水検知時点において残されている測定電流値のデータはその結果となっていない。電流値は、電流計の測定限界を超える値のため、正確な値は分からぬが、電圧源と同相の成分だけでなく、90度位相が異なった電流成分も測定限界を超えるほど大きく検出されている。この結果、安全管理委員会が結論づけた、上下の測定電極が直接接触した、という推測は成り立たず、電気回路としては、抵抗とキャパシタが並列に存在する等価回路として作動していたと推測できる。

図2 漏水検知システムの漏水検知電極の等価回路

- ・図2に示される通り、遮水シートの上下に直交するように電極を配置する。下側の電極の一方の端子を開放し、他方に可変周波数の電源を接続して接地する。上側の電極は一方の端子を開放し、他方の端子に $1\Omega$ の抵抗を直列に接続し、接地する。( $1\Omega$ の抵抗は測定電極および測定ケーブル全体の抵抗分である。)
- ・遮水シートと同じ大きさの40cm四方の銅板電極を用意し、遮水シートの上下にこの銅板電極を

② 遮水シートのキャパシタンスCと抵抗Rが式(1)で与えられると仮定すると図2に示された遮水シートの等価インピーダンスZおよび等価アドミッタンスYは次式で与えられる。

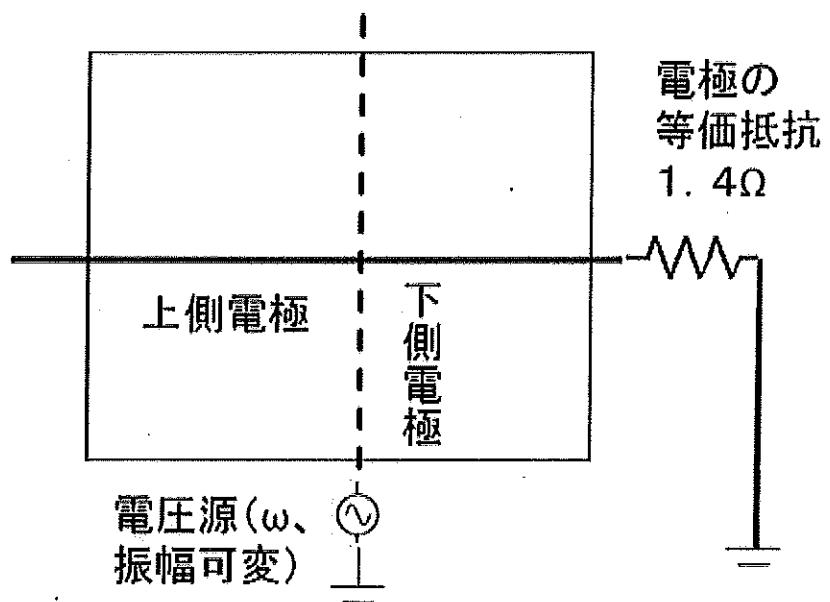
以上のとおり、今回の実証実験では、前回の実験で行った上下に一本の電極を直交配置しての実験だけでなく、必要であれば、図3に示されるようにできるだけ広い面積に加重できる装置を利用し、遮水シートの上下には測定電極をそれぞれ2本配置して実験を行う必要がある。

図3 実証実験における測定電極と遮水シートの関係

- ① 予備実験では、電源電圧と等価抵抗の電圧波形を計測する。
- ② 上側の測定電極に現場の測定ケーブルならびに測定電極と等価な抵抗  $1\Omega$  を直列接続した後接地する。測定用の電圧源は、現地と同様発信器とパワーアンプで構成する。発信器は現地では  $80\text{Hz}$  で作動しているが、本実験では  $5, 40, 80, 160, 320\text{Hz}$  の各周波数で実験する。
- ③ 電圧源の印加電圧は  $5\text{V}$  の場合と  $1\text{V}$  の場合の二通りで実施する。
- ④ 測定電極の電流値は、電流計で測定するのではなく、図3に示されている様に上側の測定電極に直列に接続されている  $1\Omega$  の等価抵抗の電圧を電圧電源の電圧波形と併せてオシロスコープで表示し、電流値だけでなく電源電圧の波形と電流波形の位相差についても計測する。
- ⑤ 図3の実証実験で、本仮説が検証できない場合には、水によって形成される平行平板電極の大きさが不足している可能性が高いので、図4に示される実験装置のように上下に2本ずつの電極を配置して実験を行う。上記と同様な手順で実験を行う。

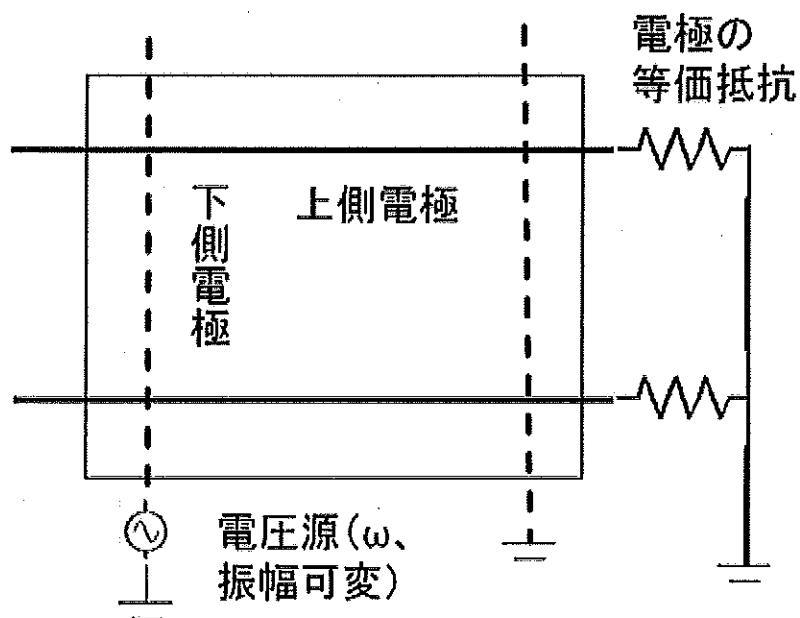
図4 図3の実験で検証できない場合追加実証実験において実施する測定電極と遮水シートの関係

もし、前述の確認事項が遮水シートの上下に一本ずつ電極を配置したのでは確認できない場合、不織布とそこに含まれる水によって形成されると考えられる平行平板電極の広さが十分確保できないためと考えられる。この場合には、上下に各二本の電極を用意し、一本の電極を接地することによって、電極同士の影響に関してもできるだけ現地に近い状況を作り、異常現象の発生を確認する必要がある。
