漏水検知システム異常検知 原因究明調査報告書

平成 25 年 7 月

漏水検知システム異常検知調査委員会

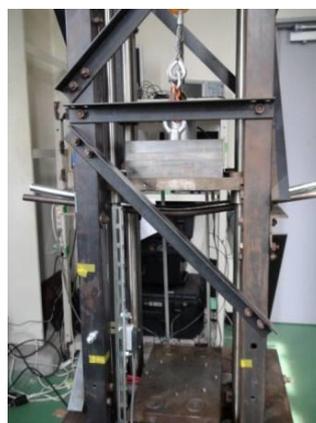
写真2
落錘式衝撃試験機

写真2は落錘式衝撃試験機を示す。遮水シートの上下に現場と同じ材料を設置し、遮水シートの上下面に銅線を配置し、この試験片上部分に栗石相当の鋼板を置き、落下試験を行った。写真3が高さ13cmから79kgfの錘を落下させた時にできた、「くぼみ(損傷)」と「亀裂」を示す。衝撃荷重により発生したものと断定した。

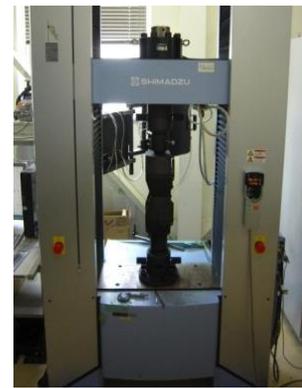
写真 4
インストロン型材料試験機

他に錘の重量が 25kgf で高さが 50cm 及び 80cm で落下試験を行ったが、亀裂が明確に発生しなかった。前述の 79kgf で高さ 13cm の落下試験で作成された遮水シートを写真 4 に示すインストロン型材料試験機により圧縮荷重を作用させたところ、約 660kgf で通電した。
