## VI 調査結果のまとめ

## VII 調査結果を踏まえた考察

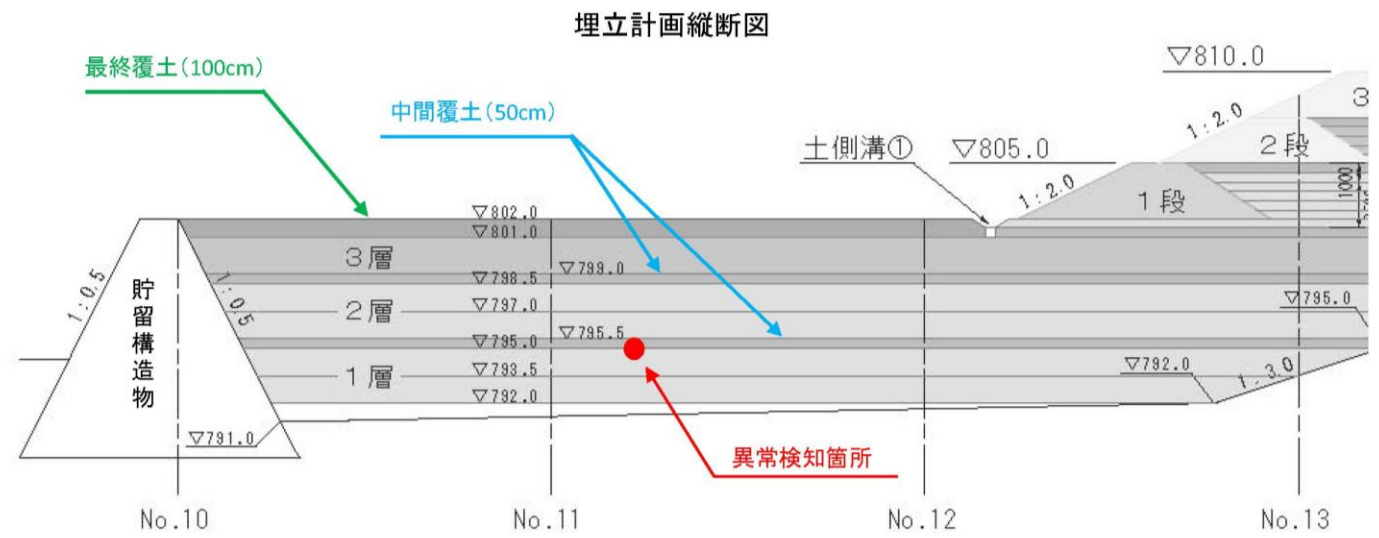
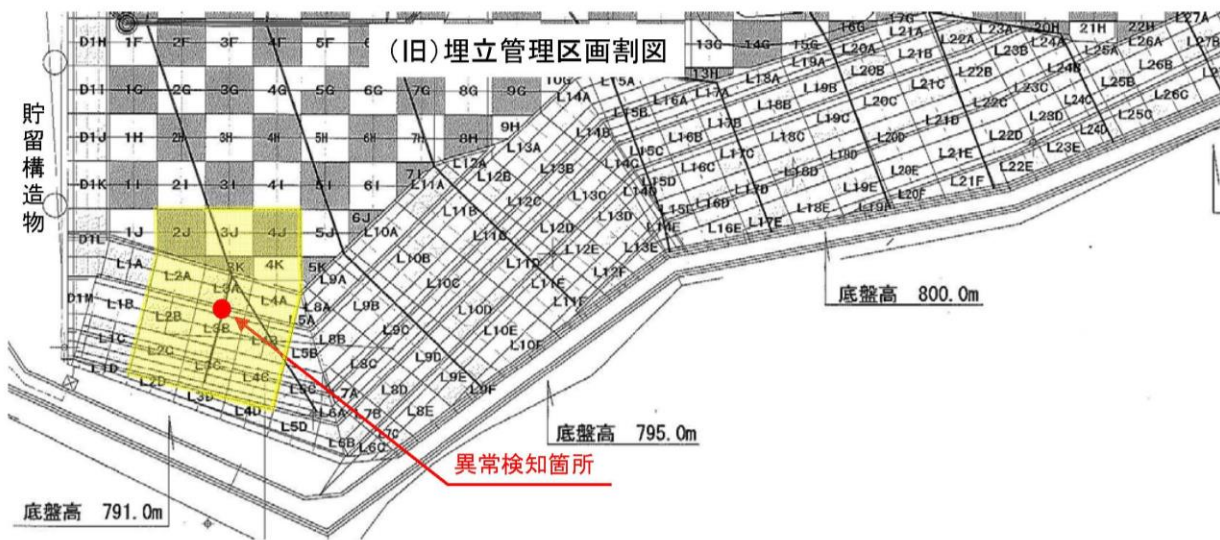
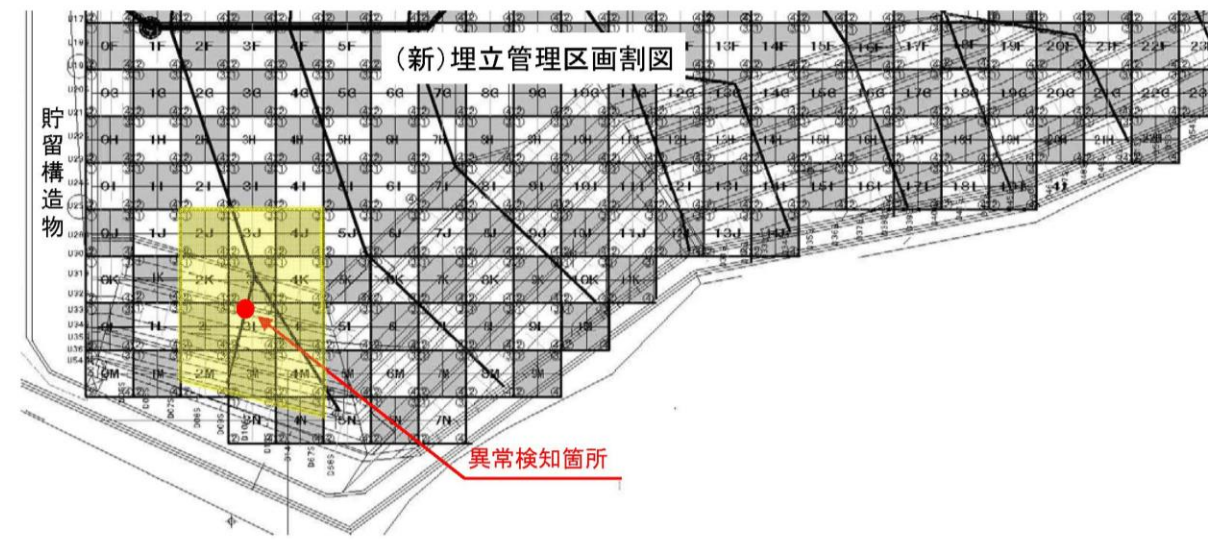
図29 埋立作業状況参考図

平成24年6月、埋立区画見直し

- ・ 法面沿いについては、上記2つの準備作業を行った後、廃棄物の埋立を行っていく。埋立は1辺8mの区画を基準に行い、整形をしながら即日覆土（上部）を行い、1日毎に最終には、埋立廃棄物の側面にも覆土を行う。
- ・ ある程度の面積の埋立が完了した後、中間覆土を施工する。
