遮水シートの損傷について（報告）

- 平成22年1月29日、山梨県環境整備センターの埋立地内において、廃棄物からの浸出水による周辺地下水等への汚染を防ぐ目的で施工されている遮水シートに損傷を与える事故が発生しました。その経過と対応等について報告します。

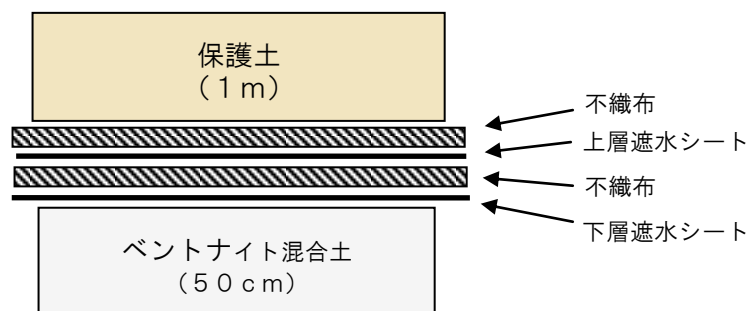
図1 底面部の遮水構造

- ・ 底面部の遮水工は、図1のとおり、2枚の遮水シートとベントナイト混合土によって、国の基準（二重遮水）を上回る三重構造となっています。

- ・ また、上層及び下層遮水シートの間にはクッション材として不織布が挟まれているとともに、その上には1 m厚の保護土が施工されています。また、上層遮水シートを挟むかたちで、電氣的漏水検知システムの電極が格子状に配置されています。
