漏水検知システムについて

遮水シート破損位置について

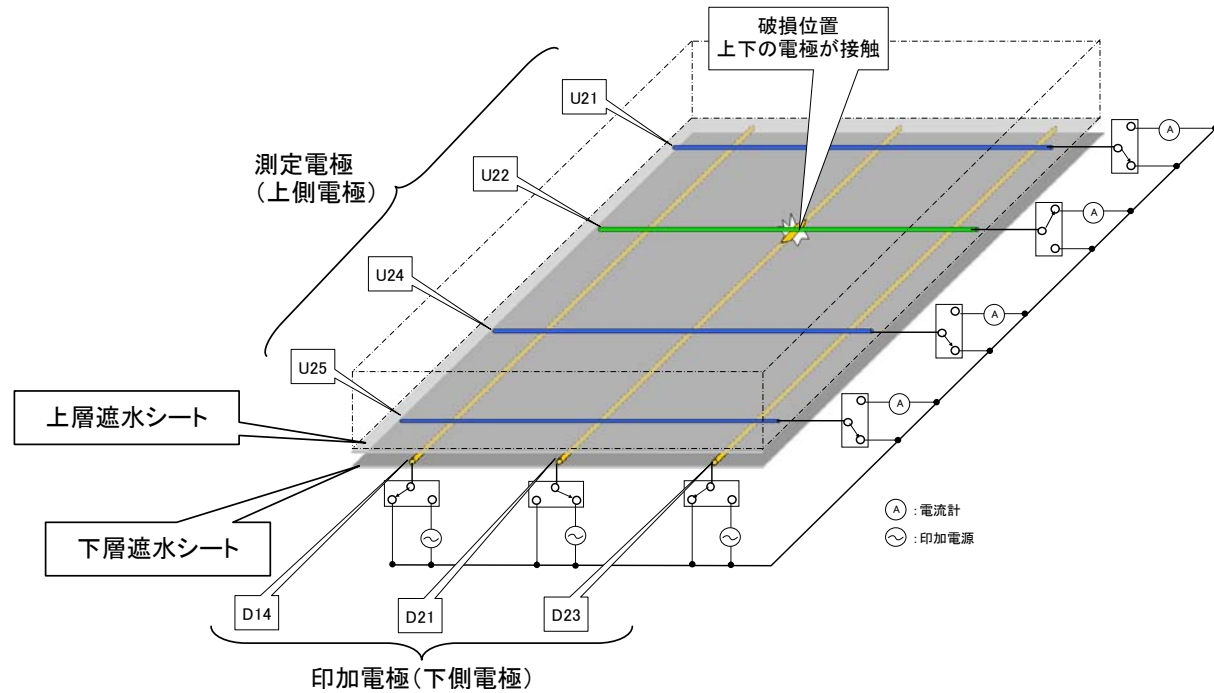
図2 システムモデル図

- ① 遮水シートは上層遮水シートと下層遮水シートがある。上層遮水シートと下層遮水シート間の不織布は図示していない。
- ② 上層遮水シートと下層遮水シートの間には印加電極(下電極)が敷設されている。(代表としてD14, D21, D23)
- ③ 上層遮水シートの上には測定電極(上電極)が敷設されている。(代表としてU21, U22, U24, U25)
- ④ 上層遮水シートと測定電極の上には不織布、保護土、廃棄物があるが、一括して一点鎖線で示している。
- ⑤ 印加電源は測定時には印加電極のいずれかに切り替えて接続される(モデル図ではD21に接続されている)。以降の説明では印加電源の切替器は省略して図示する。
- ⑥ 電流計測定時には測定電極のいずれかに切り替えて接続される(モデル図ではU22に接続されている)。以降の説明では電流計の切替器は省略して図示する。
- ⑦ 印加電極D21と測定電極U22の交点は上層遮水シートが破損し、印加電極D21と測定電極U22が接触している。

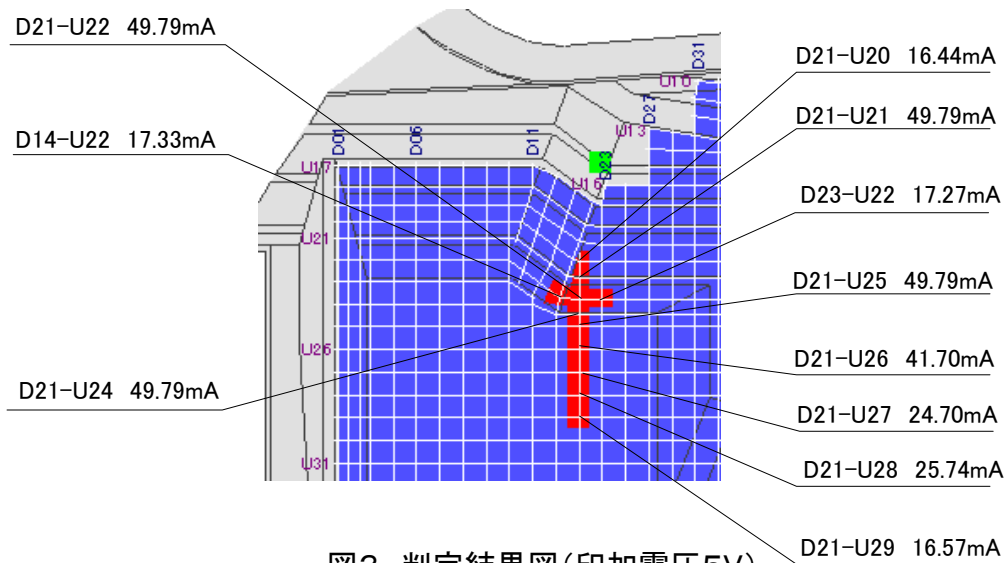
図3 判定結果図(印加電圧5V)

以降の説明に使用する参考データを図3に示す。ここで、電流値"49.79mA(約50mA)"はシステムにおける最大表示値である。

②平成22年10月2日のデータで、4箇所の測点において本システムの測定レンジを超えていることから、過電流によるシステムの損傷を回避するため、印加電圧を通常の5Vから1Vに変更して測定を行った。その結果、D21-U22のみに10月2日と同様に測定レンジを越える49.79mA(>50mA)の電流値が出された(図10(a)中 赤四角)。

このことから位置特定図(図10(b))に示すように、D21とU22の交点付近で遮水シートが損傷していると判断した。
