③ 異常検知した仕組みの推定

現物遮水シートの目視観察によって確認したくぼみ(損傷)及び亀裂(P4の写真1)は、何らかの衝撃荷重が作用したために発生した可能性が高いと推測される。衝撃荷重以外に亀裂発生は難しいと考えられる。したがって、一對の銅線によって挟まれた遮水シートの銅線が交差する部分に衝撃荷重を作用させ、荷重の大きさによって遮水シートに穿孔が発生するほどのくぼみ(損傷)とくぼみ(損傷)周辺に亀裂が生じるかを検討する必要がある。さらに遮水シートに穿孔が発生するほどのくぼみ(損傷)が発生した場合、そのくぼみ(損傷)が生じるために必要な衝撃荷重の大きさを明らかにし、健全に使用された場合の遮水シートにくぼみ(損傷)が生じるかを検討する必要がある。

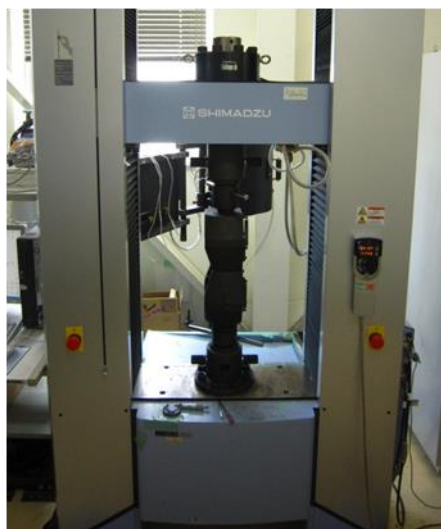
写真 8 測定に使用した材料試験機

インストロン型材料試験機（島津製作所製-最大荷重:250kN）を用いて測定試験を行う。写真 8 は実際に使用した材料試験機を示す。写真 9 は実際の測定中の画像（一例）を示す。試験片のつかみ部を治具によりはさみ、上側の治具を上昇させることにより遮水シートが引張られる。この時の引張り荷重と伸び量を測定し、応力とひずみの関係を作成する。引張り荷重は、ロードセル（荷重計）（荷重を機械的かつ電氣的に測定できる）を用いて測定する。伸び量は高性能ビデオカメラを用いて、試験中の 2本の白線間の距離を撮影し、画像処理によって測定する。この 2本の白線の距離は 20mm とする（写真 9 中）。なお応力は試験片に作用する引張り荷重を試験片の初めの断面積で除した値を、ひずみは単位長さ当たりの伸びを示す。

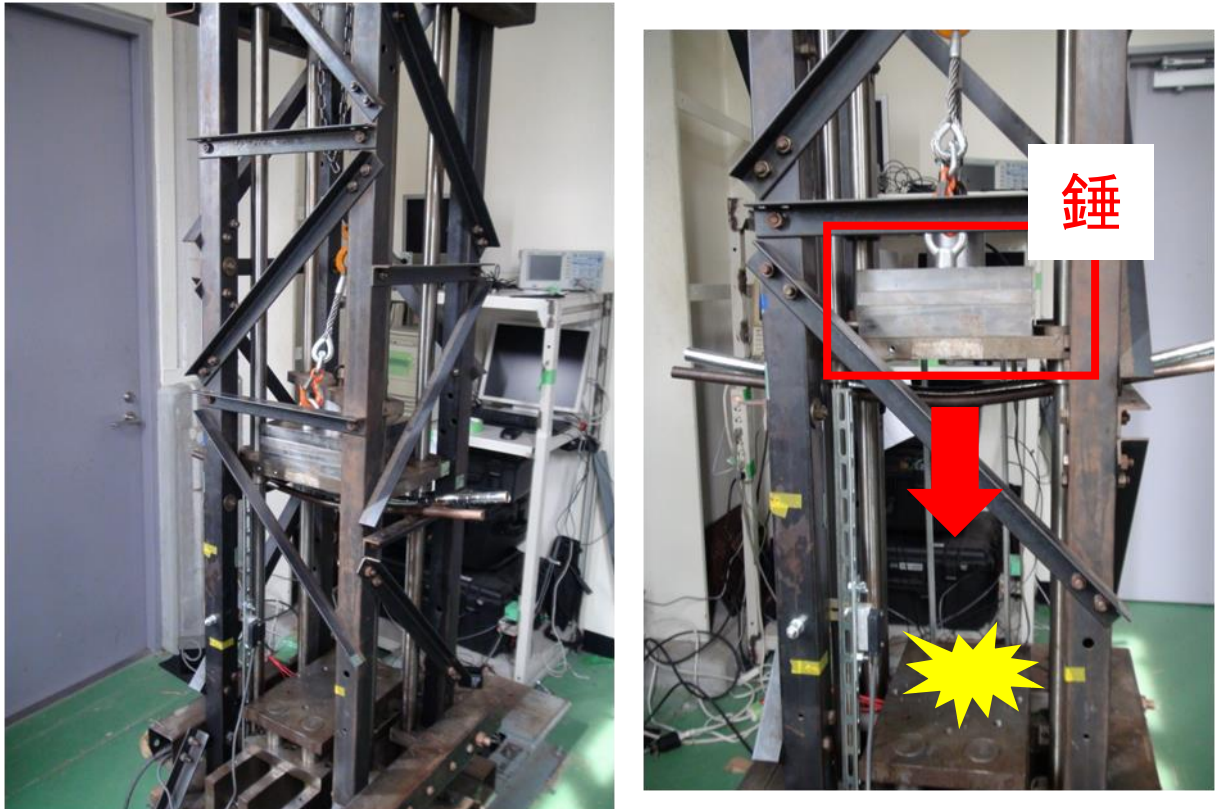
写真10 測定に使用した落錘式衝撃試験機

落錘式衝撃試験機を用いてくぼみ(損傷)発生試験を行う。写真10は実際に使用した測定装置(落錘式衝撃試験機)を示す。遮水シートに79kgの錘(重り)を高さ5cm、10cm及び13cmから落下させ、銅線交点部付近の遮水シートの変形状態を観察する。その後、インストロン式材料試験機を用いて遮水シートに静的荷重(廃棄物の重量作用に対応)を作用させ通電が発生するか否か及びその時の静的荷重を明らかにする。

この実験では実験装置の都合で、錘の重さを79kgとし、上述したように5cm、10cm及び13cmの高さから錘を落下させる。錘との衝突速度は($\sqrt{2gh}$ で求められる)、それぞれ時速3.56km/h、5.04km/h及び5.75km/hである。安全的な実験のために、相対的にやや小さい衝突速度を採用した。写真11は本試験で用いた試験状況時の各種シートの関係を示す。地面側から自己修復シート、不織布、銅線、遮水シート、銅線、不織布、遮光性不織布のように実際に現場で使用されている状態としている。さらに栗石を再現するために厚板の鋼板をシート最上面に設置する。上下の銅線間の通電の有無は、電気抵抗値をテスターにより測定しその出力により判断する。

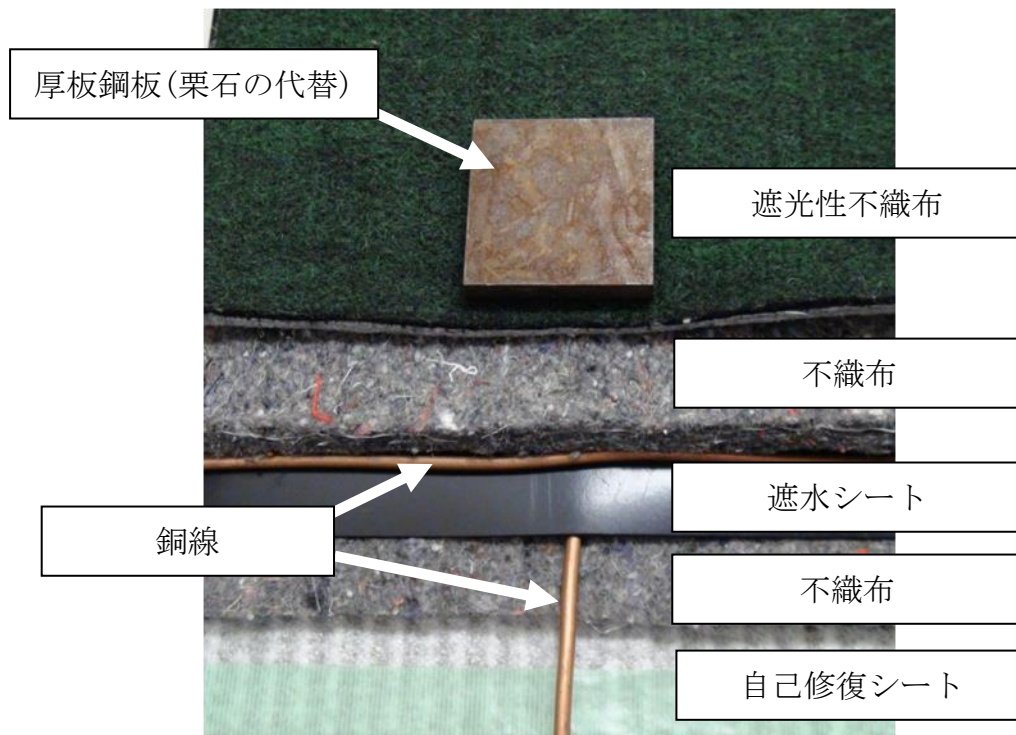
写真 1 1 測定実験における各種シートの位置関係（栗石は厚板鋼板で代用）
