漏水検知システム異常検知に関する原因究明調査について

平成 23 年 6 月 23 日 (木)

(財) 山梨県環境整備事業団

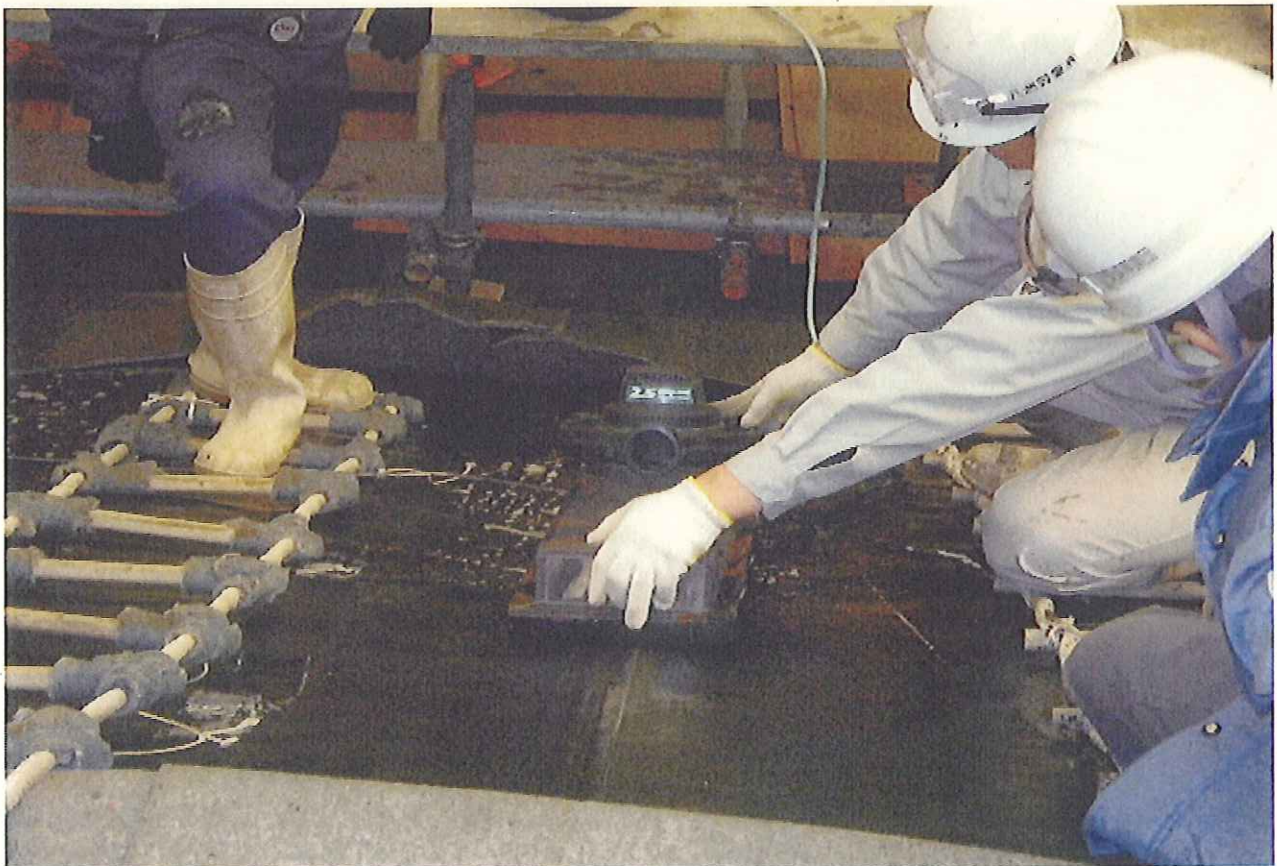
写真-2

同上負圧試験

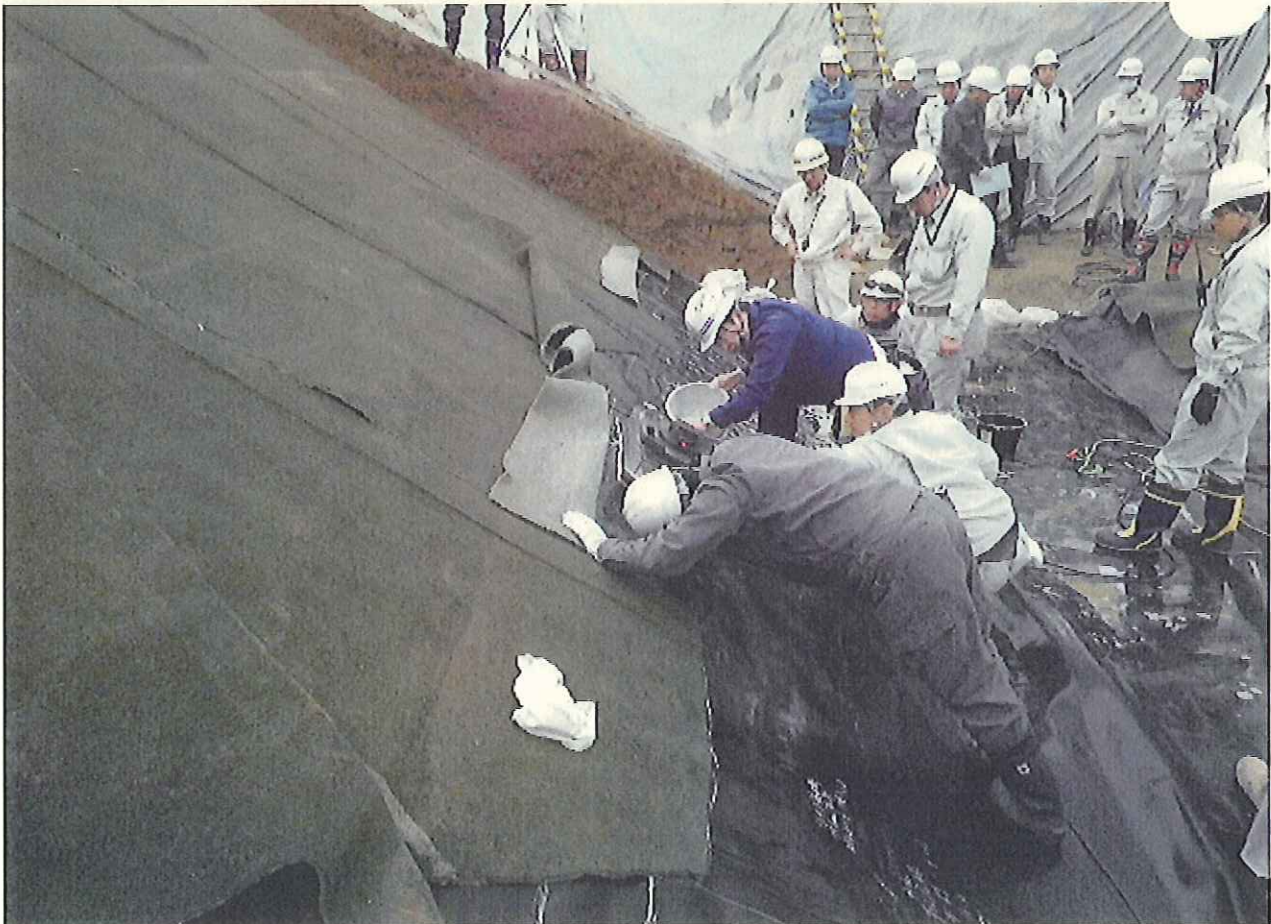
写真-4

同上負圧試験

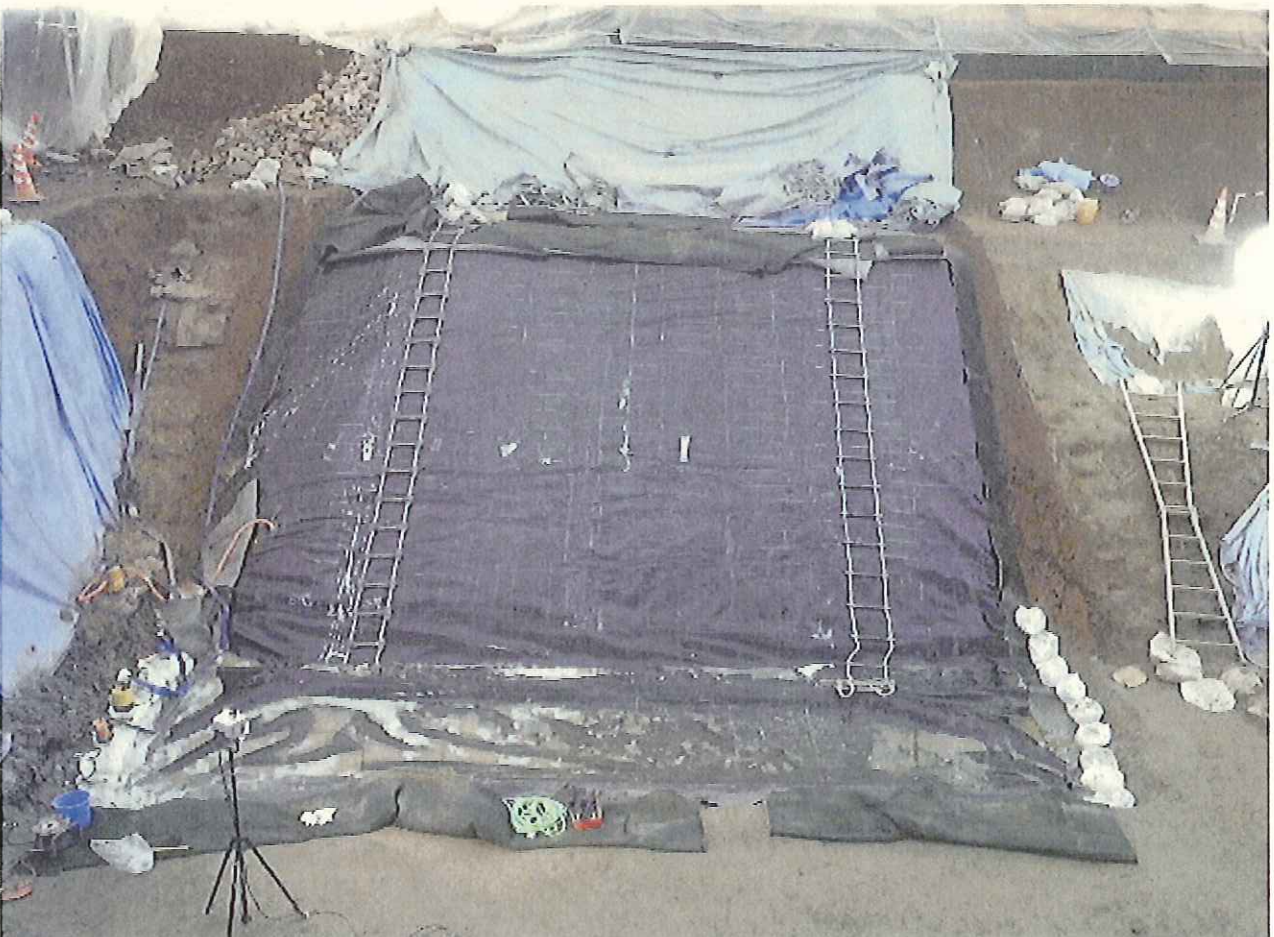
写真-8

- ・上層遮水シートの先行掘削区間（3m 四方）で、予想原因箇所と一致する電極交点部を含め圧迫跡 3 箇所、8m 四方法面部で圧迫跡 2 箇所確認されたが、負圧試験の結果、異常（損傷）は認められず。
- ・これら圧迫跡 5 箇所と前記の石が直接不織布に当たっていた 140 箇所とは一致せず。
- ・掘削調査 8m 四方において上層遮水シートの負圧試験の結果、異常（損傷）は認められず。

8m×8m範囲（法面部、底面部）負圧試験完了

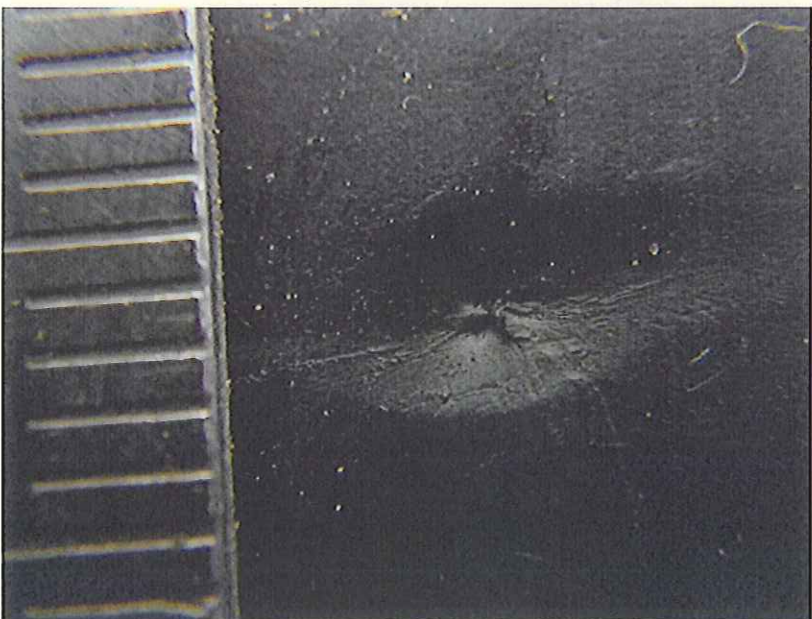
- ・ これまでに行った掘削調査、負圧試験等の結果、漏水検知システムの測定状況からは、直接的に原因に結びつく現象（事象）は発見（確認）できなかった。
- ・ 遮水シートの破損の可能性が考えられた箇所（漏水検知システムによる予想原因箇所の電極交点）を中心に、漏水検知システムの隣電極交点まで負圧試験器により負圧試験を行った結果、いずれも損傷は確認できなかったが、予想原因箇所（電極交点付近）の上部覆土を撤去した1月20日より、漏水検知システムの測定値が正常値に戻り現在まで変化無しであったこと、また初期段階で検知レベルを5Vから1Vに下げてもこの交点のみが異常値（高電流値）を示していたため、原因箇所はこの電極交点付近であると考えている。
- ・ 平成23年3月7日（月）安全管理委員会等の立ち会いのもとに行った目視確認で、先行掘削区間（3m四方）の予想原因箇所と一致する電極交点部の圧迫跡（写真－9）が確認された。

- ・ 漏水検知システム電極交点部に何らかの大きな加重を掛けた時に、写真－9にあるような圧迫跡が発生しそれが損傷となるかどうか。
- ・ また損傷が発生する時に、電極に電流が流れ、高電流値が観測されるのかどうか。
- ・ 加重を減らしていくと、高電流値も正常値に戻ることはあるのか。
- ・ また損傷が発生した場合、その損傷箇所は負圧試験器により、損傷を確認することが出来るのか。

同上拡大

左の目盛りは1mm
