平成22年に発生した前回の漏水検知システムの異常検知への対応について
(事業団での原因究明調査結果の概要:安全管理委員会への報告概要)

(財)山梨県環境整備事業団

鈴木嘉彦山梨大学名誉教授による検証報告概要

澤俊行広島大学大学院特任教授による検証報告概要

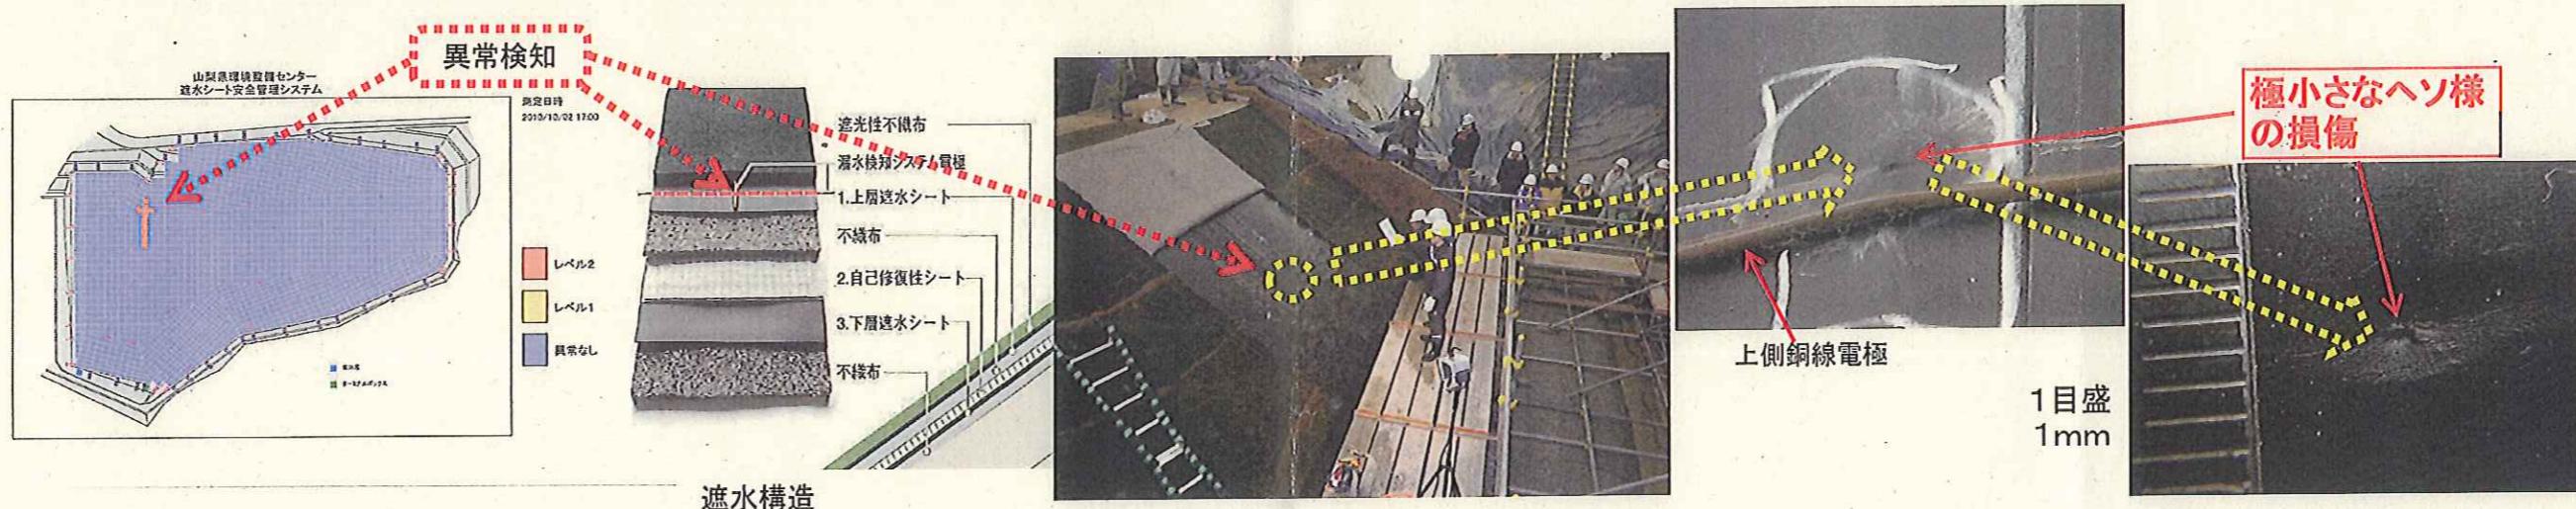
- 平成22年10月2日に廃棄物埋立地の3重の遮水構造のうちの上層遮水シートに損傷が発生した可能性が漏水検知システムにより検知されました。
- それ以来、外部への廃棄物浸出水の漏水の有無等を把握するため、各種の水質モニタリング等、環境に関する安全確認を十分に行ないながら、現地の掘削調査や各種の室内実験を重ね徹底した原因究明調査を行いました。
- その結果、3重の遮水構造のうちの上層遮水シートだけに極小さなヘソ様の損傷が確認されましたが、その下層の2層には損傷は無く、損傷した上層遮水シートの漏水確認実験(負圧実験)や地下水等の水質検査の結果からも外部への廃棄物浸出水の漏水は全く無いことが判明しました。

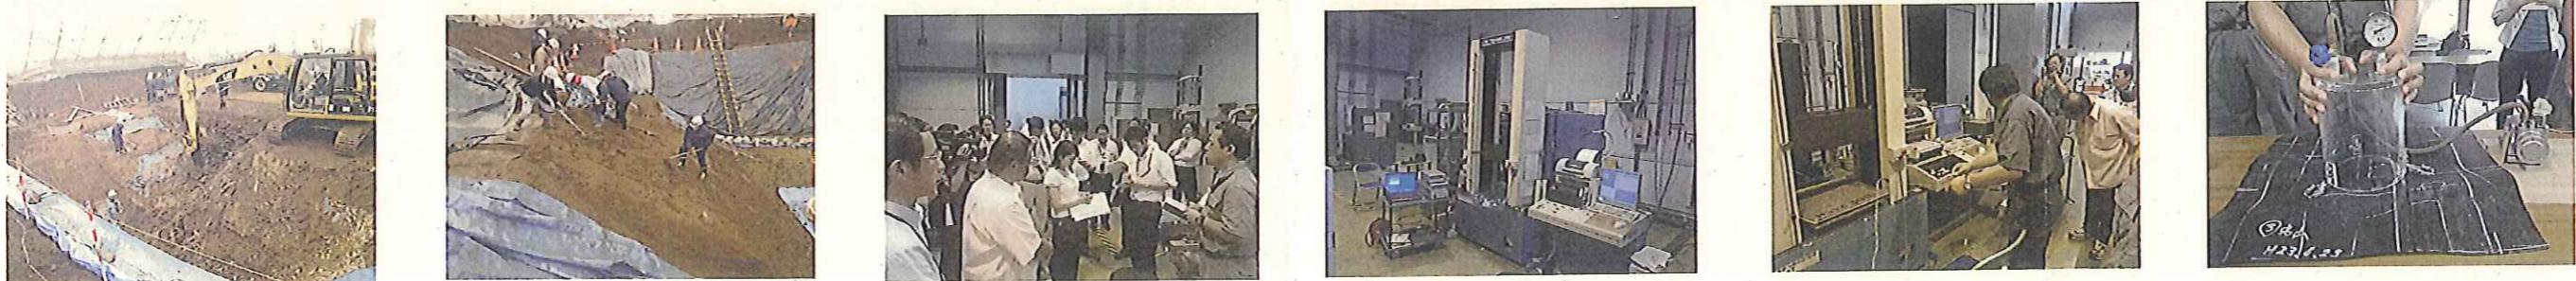
- 最上層の遮水シートを損傷させ、漏水検知システムにより異常検知を引き起こした原因とメカニズムは、次に示すようにかなり複雑で特殊なものでした。
 - ① 遮水構造を施工している時期から遮水構造を保護するための保護土を施工している時期である平成20年5月から平成22年3月までの間に、上層遮水シートを上下に挟む漏水検知システムの銅線電極の交点部分に埋立廃棄物よりも遙かに大きな加重が短時間で掛り、上下の銅線電極が接触するまでに上層遮水シートを押しつぶしてヘソ様に損傷させたもの。
しかし、その大きな加重は短時間であったため、銅線電極の接触は短時間で解消され、損傷した遮水シートのヘソ様の損傷も短時間で収縮して閉塞してしまった。
(このため、平成22年10月2日まで異常が検知されなかった。)
 - ② その後、埋立が進み、①の損傷部分の加重が増加していき、上層遮水シートの同じ損傷箇所で再度、上下の銅線電極が接触して平成22年10月2日の異常検知が発生したもの。(既に大きな加重によって損傷していたので、埋立廃棄物の小さな加重でもその損傷箇所で上下の銅線電極が再接触してしまった。)
