山梨県環境整備センター 漏水検知システム異常検知に関する 原因究明調査計画書

漏水検知システム異常検知調査委員会

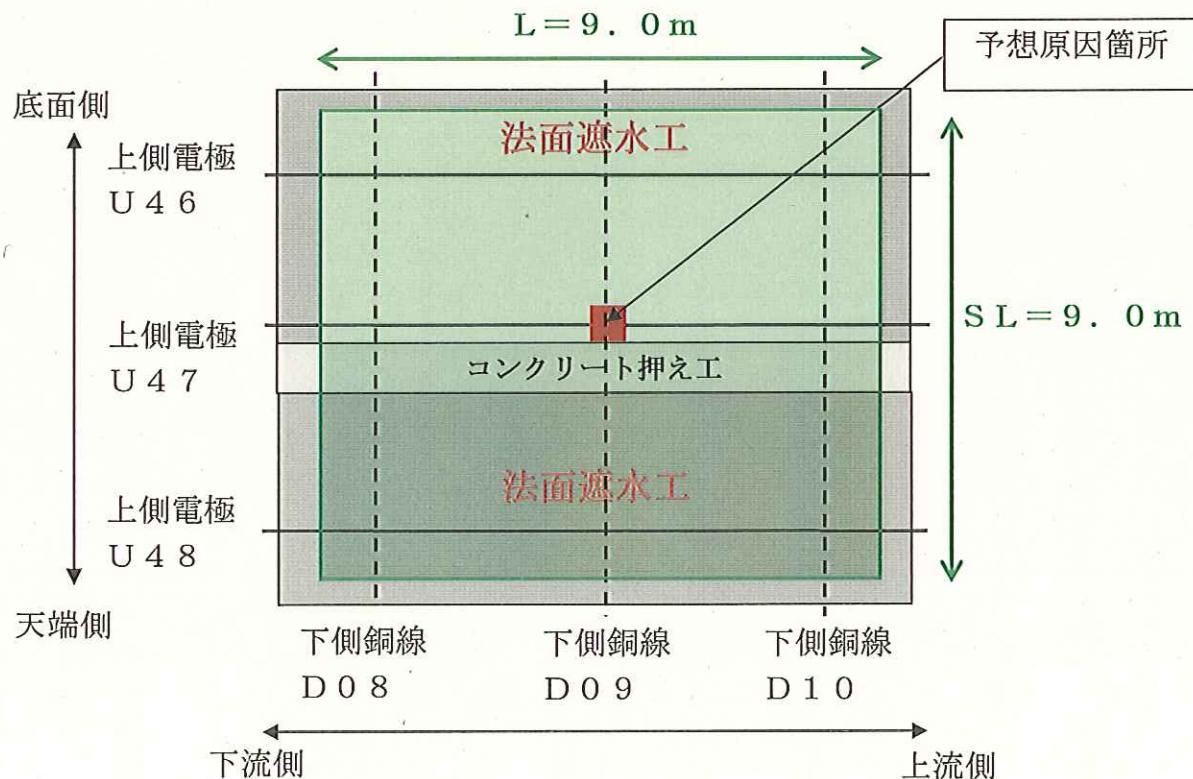
図1 調査範囲の概略図

平成22年10月2日の異常検知の原因究明調査結果を踏まえ、予想原因箇所を中心とした9.0m×9.0m（システムの銅線格子間隔4.0m）を調査範囲とする。

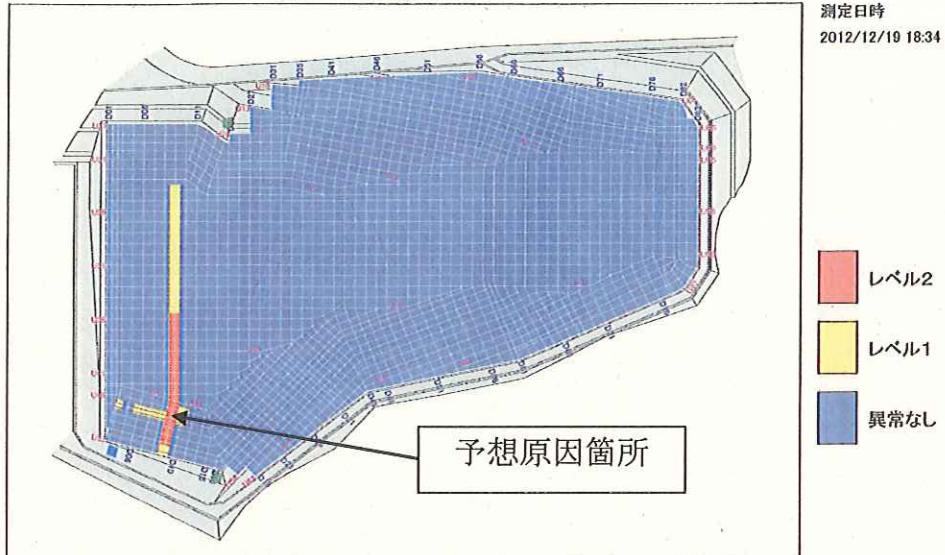
図2 漏水検知システム結果判定図
(平成24年12月19日 18:34測定開始分)

- 異常検知時の結果判定図や電流値等から、どのような現象が生じているか検証を行う（平成22年10月2日の現象との比較等）
- 現地掘削作業前及び現地掘削作業中に、最も高い電流値が検知された銅線電極交点部（以下、「予想原因箇所」という。）の上下銅線電極間の電圧等を測定し、インダクタンス等の状況から上層遮水シートの状態の確認及び異常検知の原因について検証する。

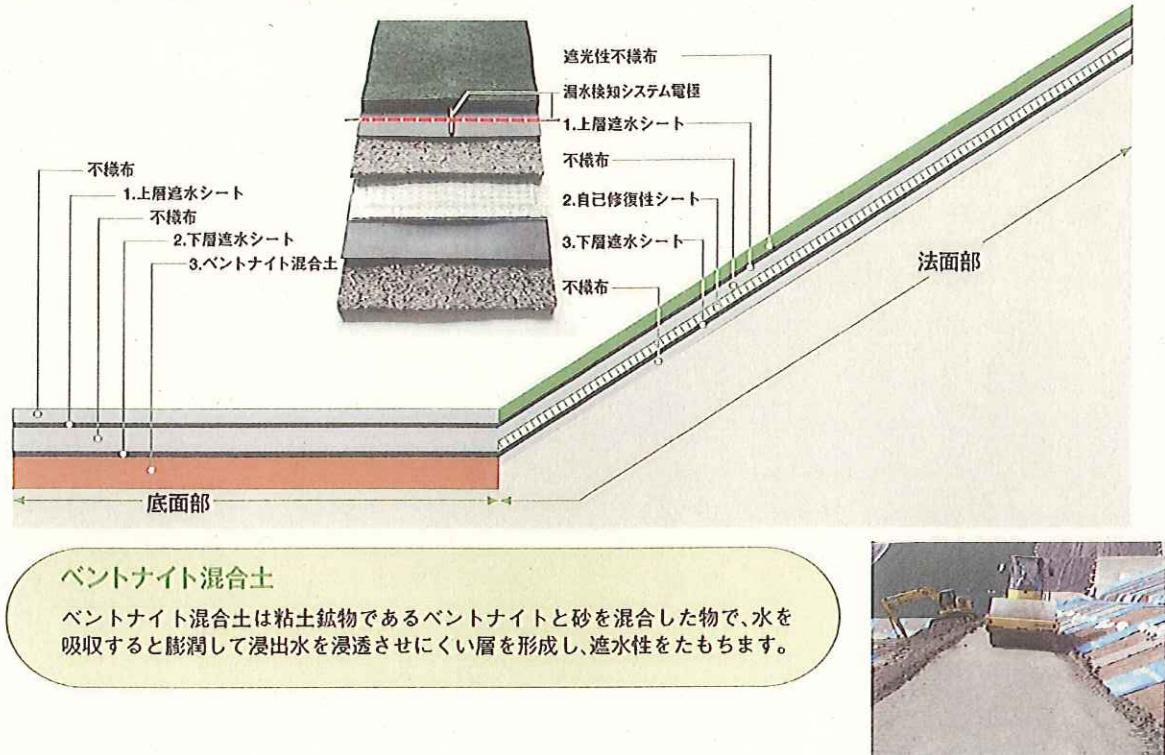
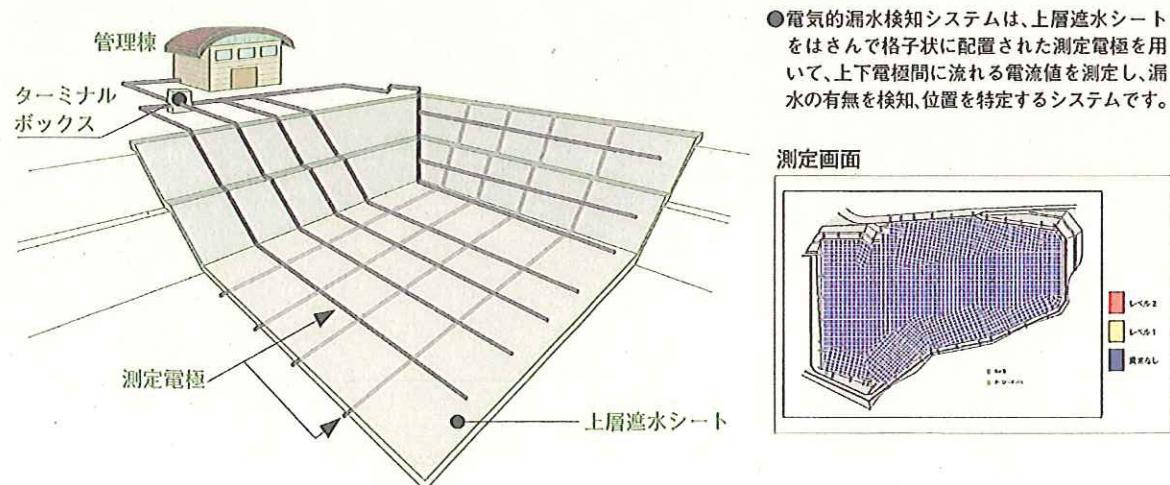
図5 山梨県環境整備センター 遮水工構造図

遮水構造

◆国の基準を上回る3重の遮水構造です。

漏水検知システム

◆万一、上層遮水シートに破損が生じても、電気的漏水検知システムで位置を特定し、速やかな修復が可能です。
