資料6

山梨県環境整備センター
漏水検知システム異常検知に関する
原因究明調査計画書

漏水検知システム異常検知調査委員会

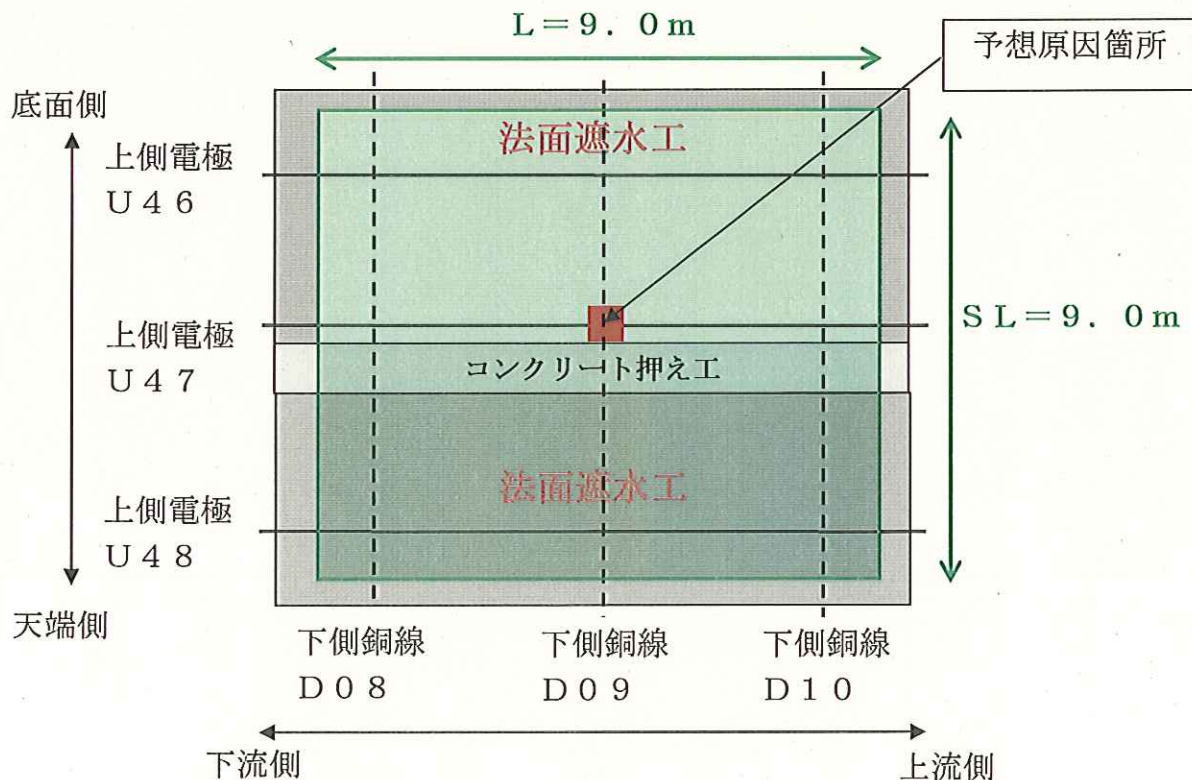
図1 調査範囲の概略図

平成22年10月2日の異常検知の原因究明調査結果を踏まえ、予想原因箇所を中心とした9.0m×9.0m（システムの銅線格子間隔4.0m）を調査範囲とする。

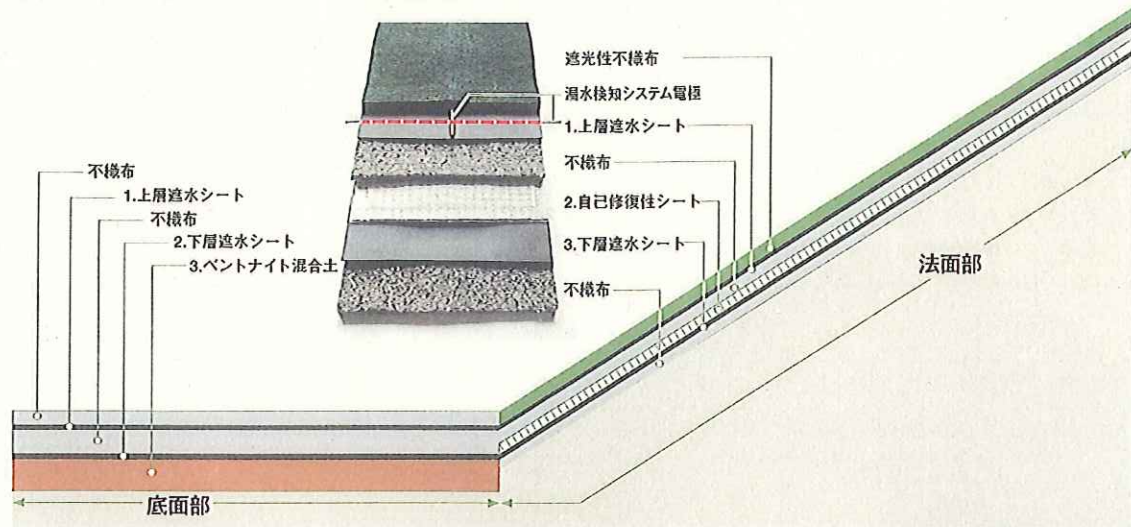
図5 山梨県環境整備センター 遮水工構造図

遮水構造

◆国の基準を上回る3重の遮水構造です。

ベントナイト混合土

ベントナイト混合土は粘土鉱物であるベントナイトと砂を混合した物で、水を吸収すると膨潤して浸出水を浸透させにくい層を形成し、遮水性をたもちます。

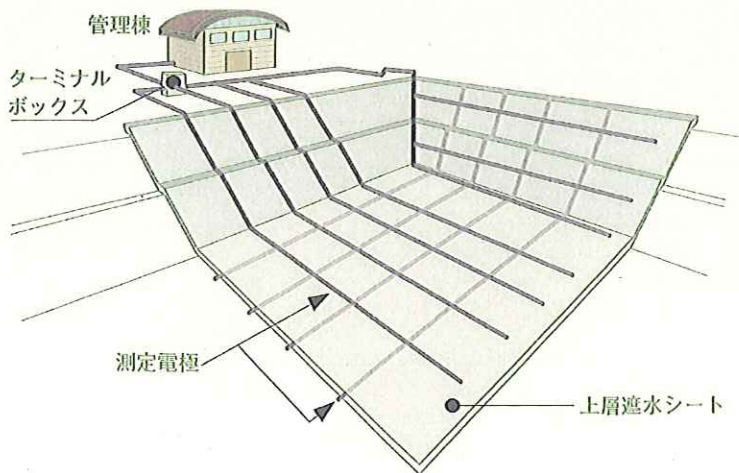
漏水検知システム

◆万一、上層遮水シートに破損が生じても、電氣的漏水検知システムで位置を特定し、速やかな修復が可能です。

●電氣的漏水検知システムは、上層遮水シートをはさんで格子状に配置された測定電極を用いて、上下電極間に流れる電流値を測定し、漏水の有無を検知、位置を特定するシステムです。
