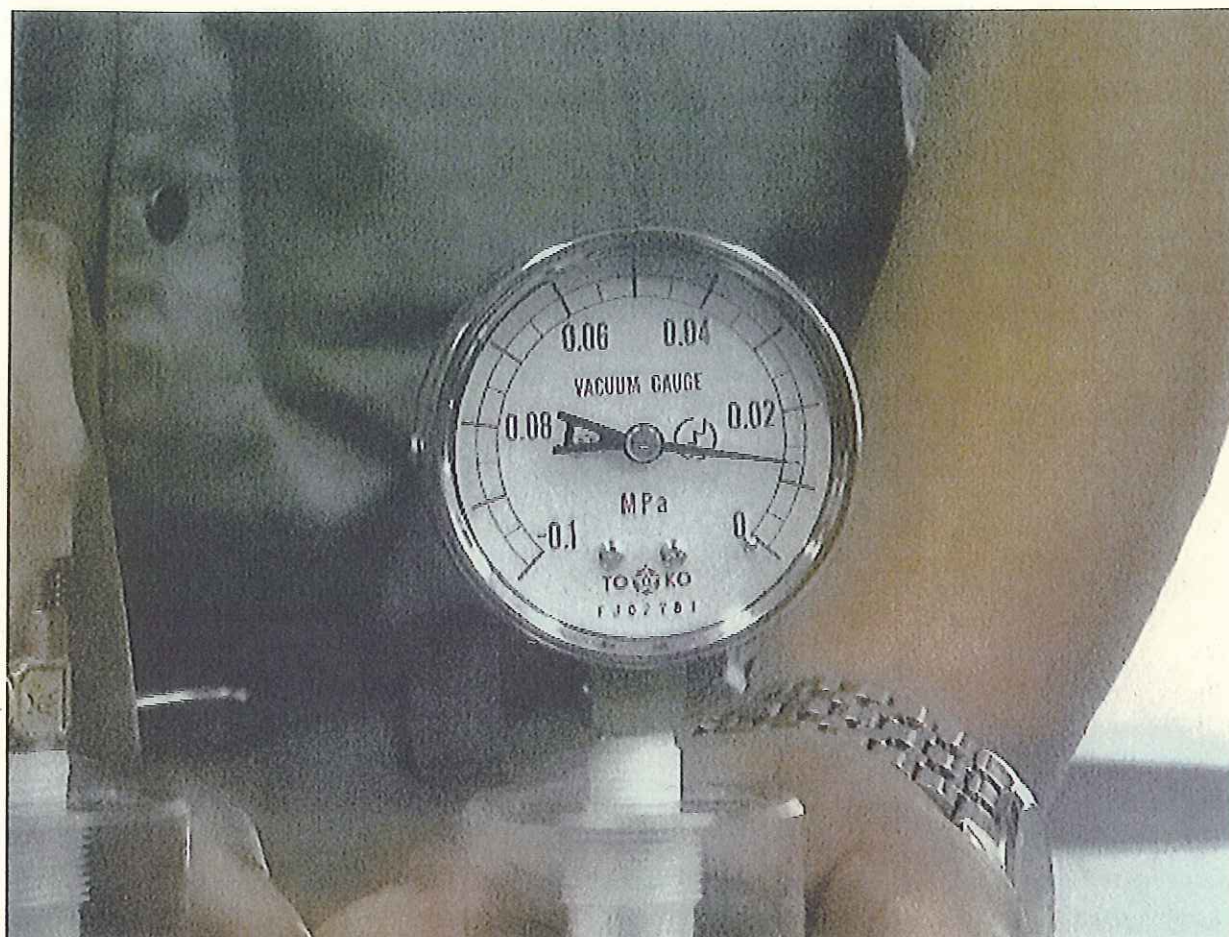
写真-38 実証実験(2日目) 加重面積小で通電ありの2回目では-1kPa未満~-12kPaで気泡発生

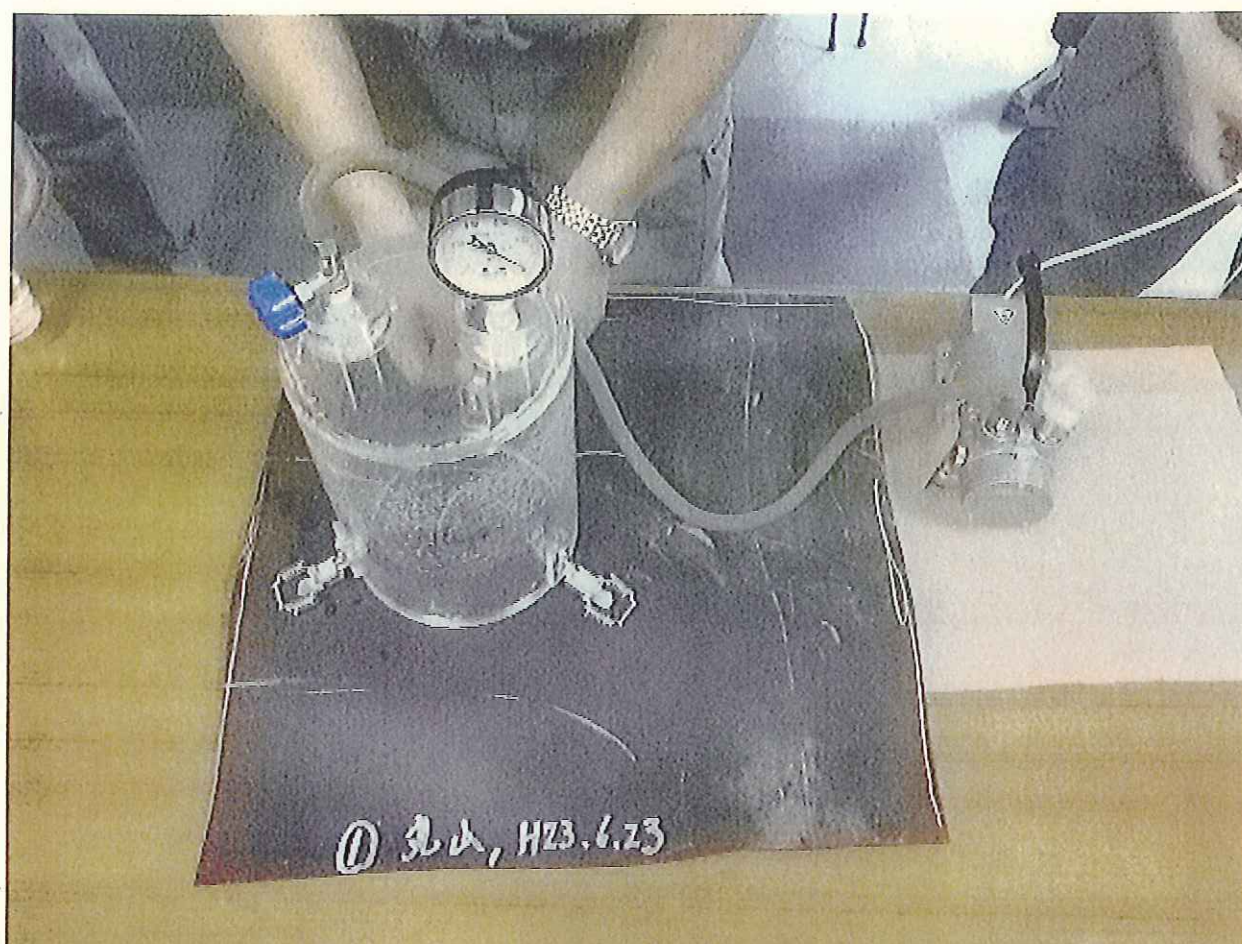
写真-40

実証実験(2日目) ①切り取り遮水シート -60kPa でも気泡発生なし

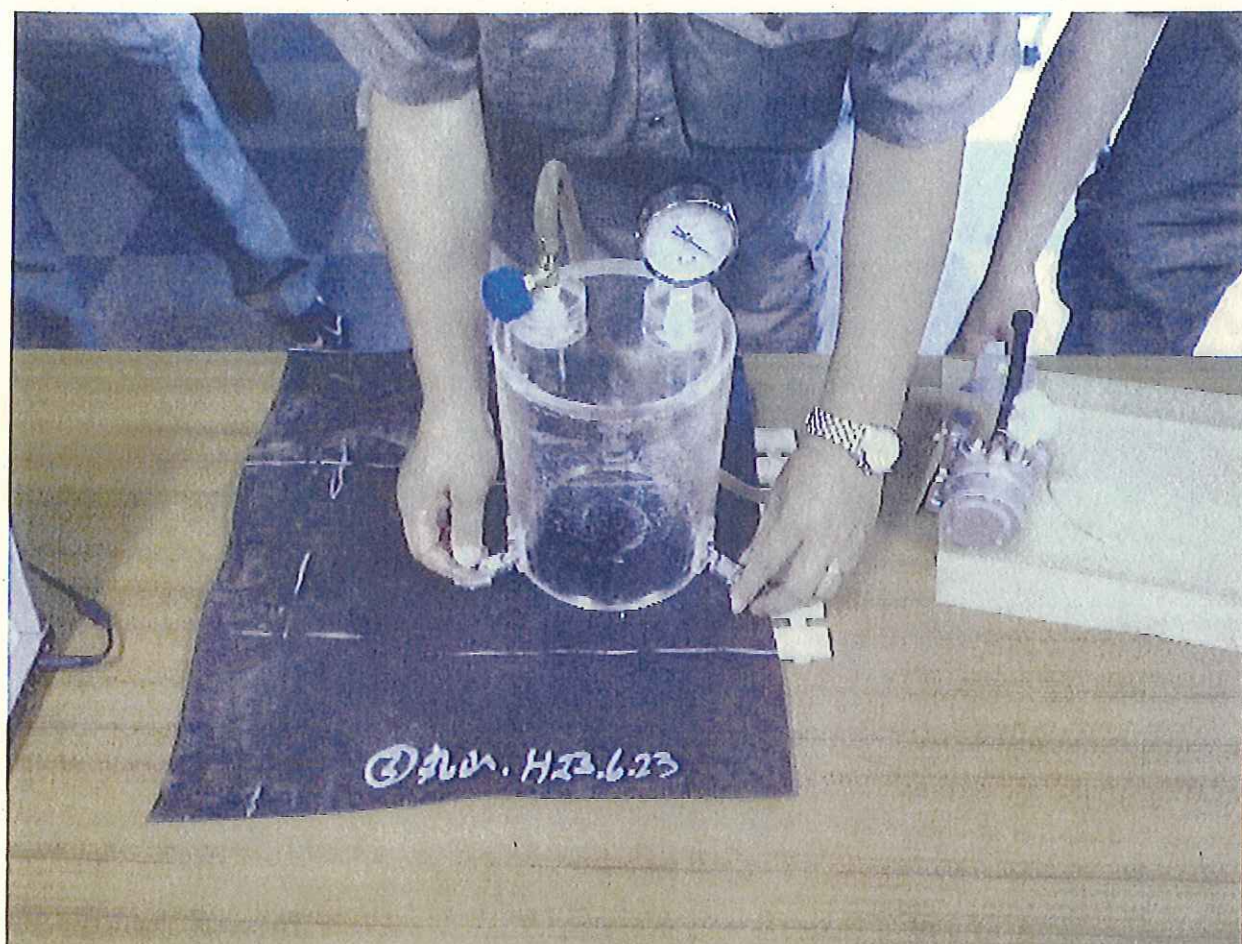
写真-42

実証実験(2日目) ②切り取り遮水シート -60kPa でも気泡発生なし

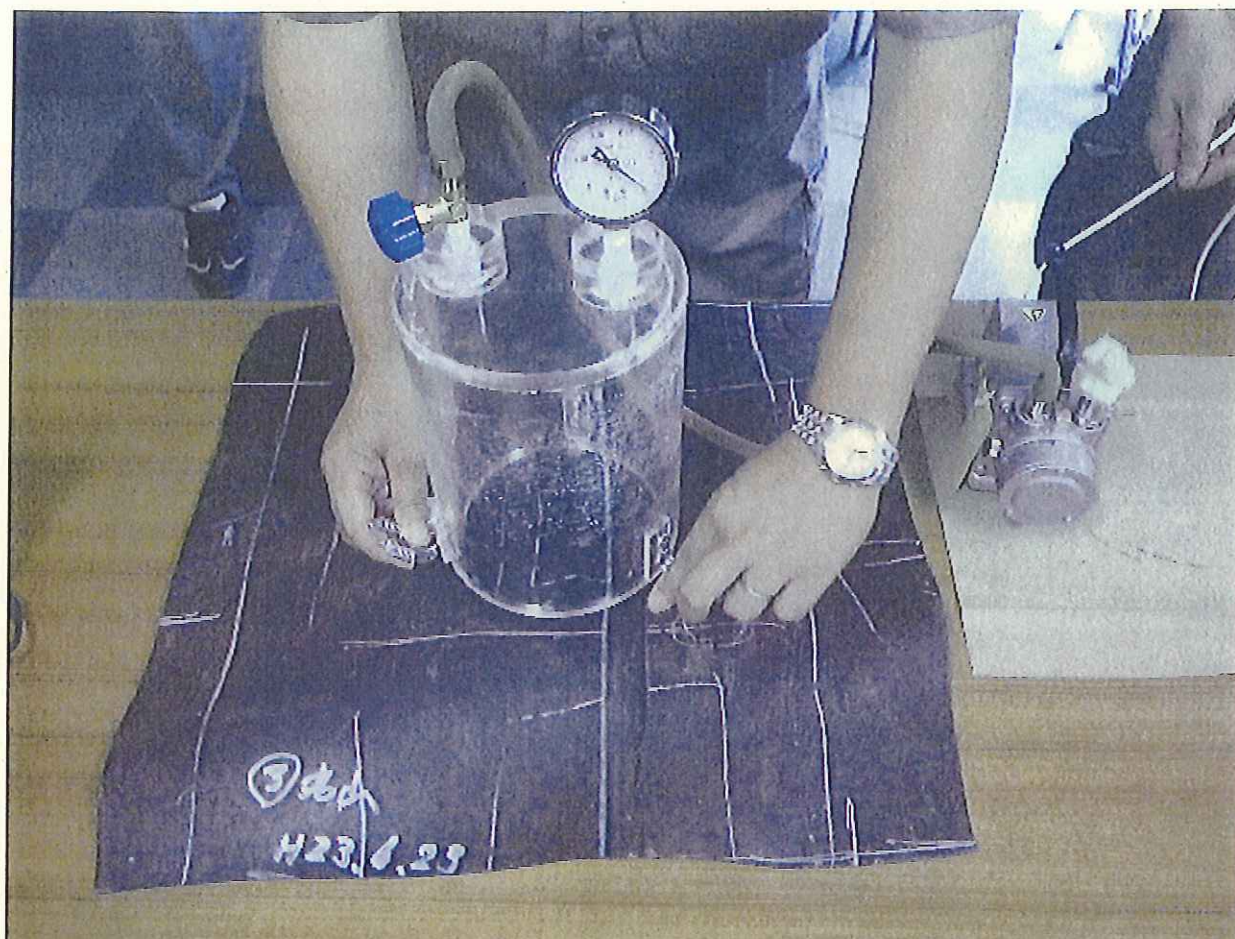
写真-44 実証実験(2日目) ③切り取り遮水シート  $-25\text{kPa}$  で気泡発生

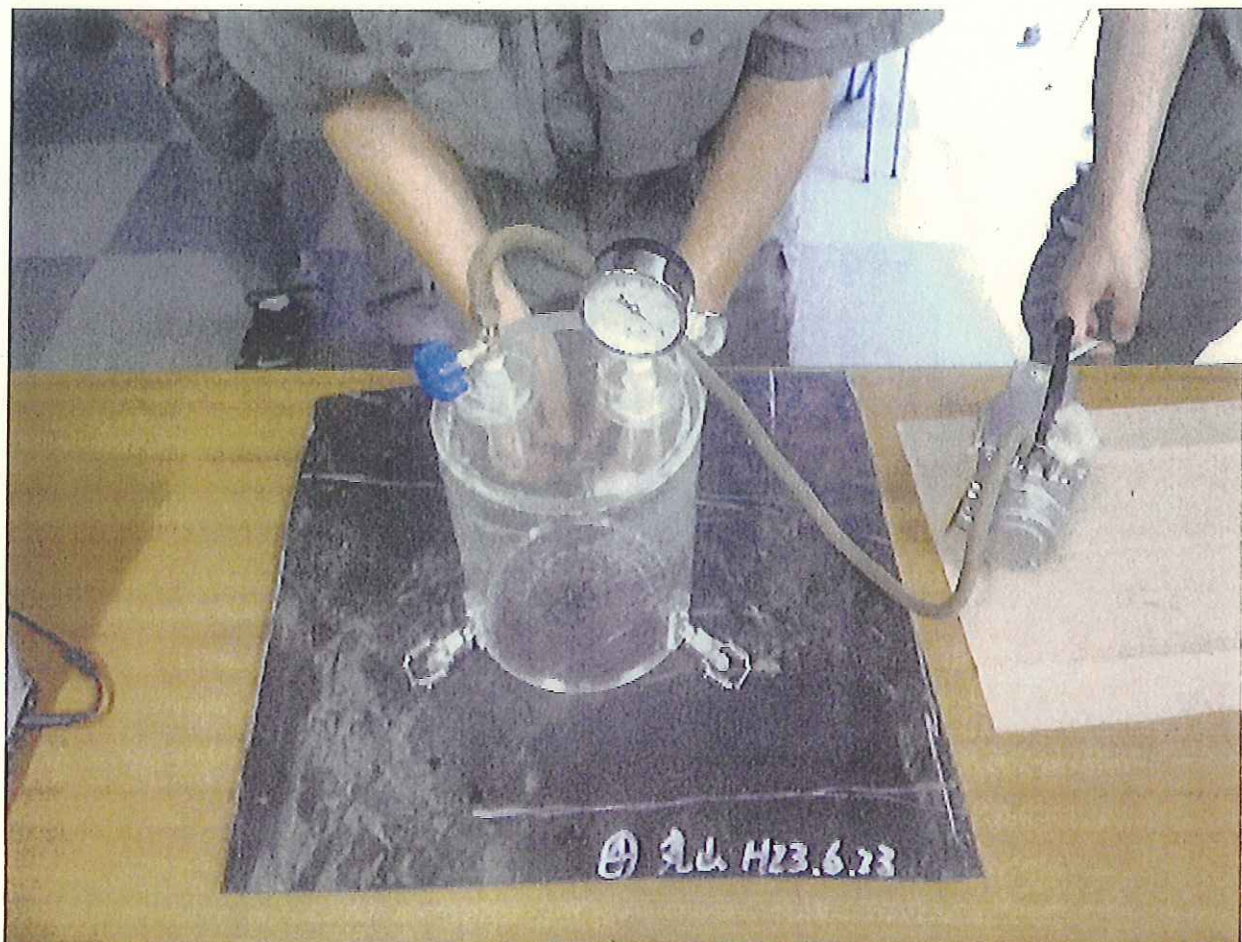
写真-48

実証実験(2日目) ④切り取り遮水シート -60kPa でも気泡発生なし
